상주영천고속도로 2024~2025년 시설물 안전점검 용역  
(2025년 상반기 정기안전점검)

# 외 관 조 사 망 도

블럭식 옹벽 03

2025.04

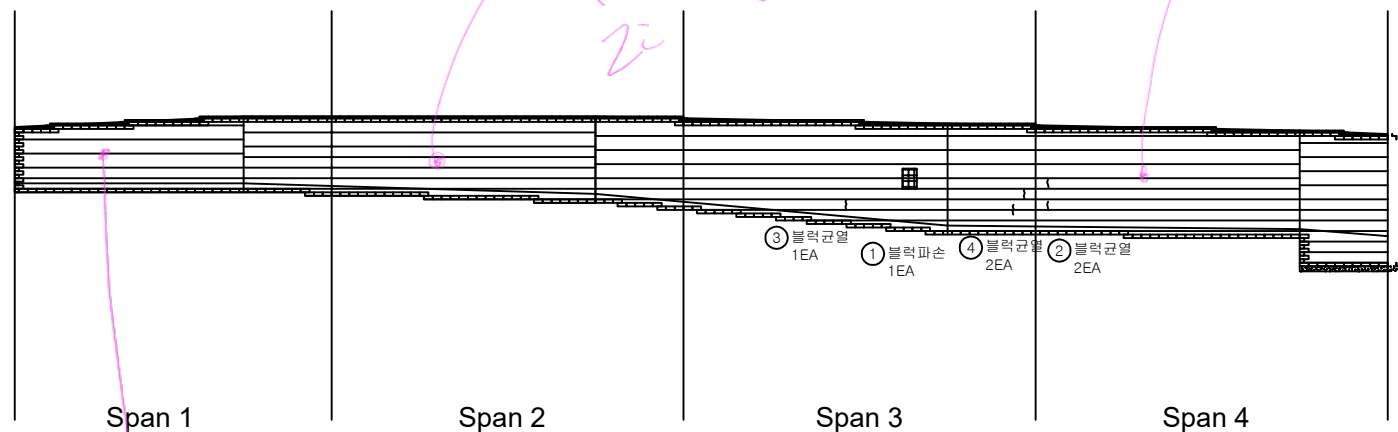
| | | | 도면번호<br>01 |

| 번호 | 구분 | 부재 | 손상내용 | 손상현황 | | | | | | 비고 |
|---|---|---|---|---|---|---|---|---|---|---|
| 1 | 20상 | 옹벽 | 블록 파손 | | | | 1.00 | EA | 1 | |
| 2 | 20상 | 옹벽 | 블록 균열 | | | | 2.00 | EA | 2 | 21'상 보수 |
| 3 | 21하 | 옹벽 | 블록 균열 | | | | 1.00 | EA | 1 | |
| 4 | 21하 | 옹벽 | 블록 균열 | | | | 2.00 | EA | 2 | |

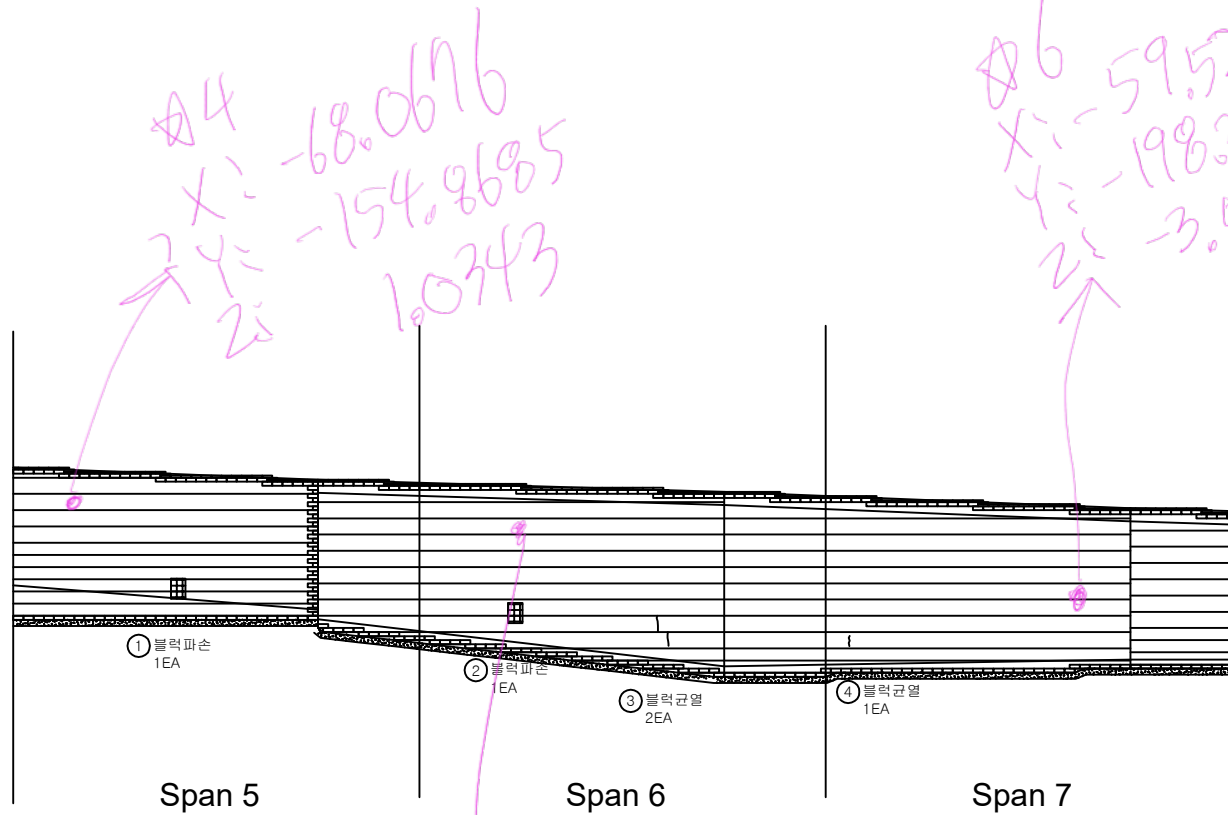
| | | | 도면번호<br>02 |

| 번호 | 구분 | 부재 | 손상내용 | 손상현황 | | | | | 비고 |
|---|---|---|---|---|---|---|---|---|---|
| 1 | 20상 | 옹벽 | 블럭 파손 | | | | 1.00 | EA | 1 |
| 2 | 20상 | 옹벽 | 블럭 파손 | | | | 1.00 | EA | 1 |
| 3 | 20상 | 옹벽 | 블럭 균열 | | | | 2.00 | EA | 2 |
| 4 | 21하 | 옹벽 | 블럭 균열 | | | | 1.00 | EA | 1 |
