상주영천고속도로 2024~2025년 시설물 안전점검 용역  
(2025년 상반기 정기안전점검)

## 외 관 조 사 망 도

블럭식 옹벽 03

ID : 블록식 옹벽 03 - Span1 ~ Span4

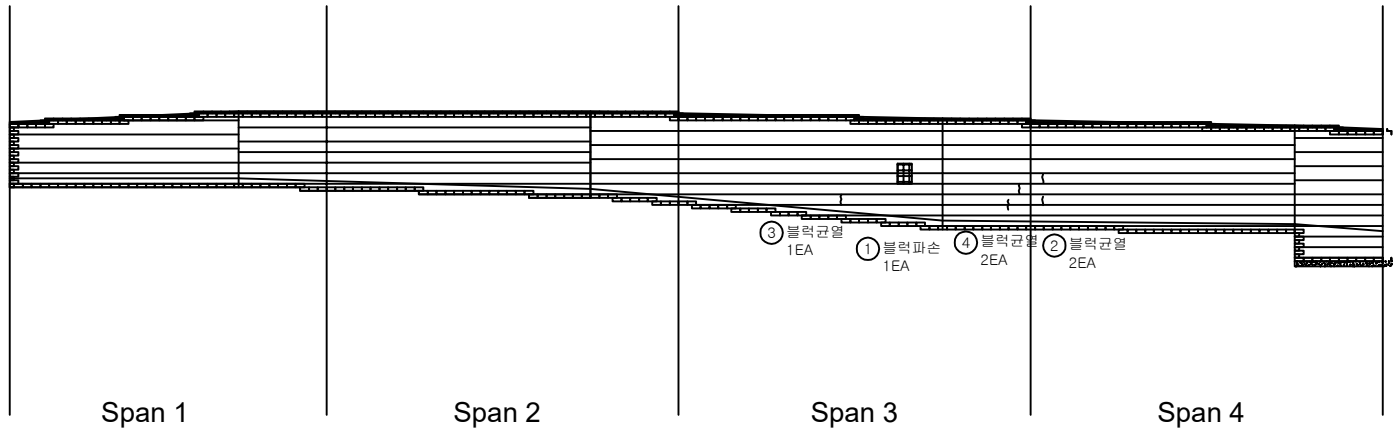
| 번호 | 구분 | 부재 | 손상내용 | 손상현황 | | | | | | 비고 |
|---|---|---|---|---|---|---|---|---|---|---|
| 1 | 20상 | 옹벽 | 블록 파손 | | | | 1.00 | EA | 1 | |
| 2 | 20상 | 옹벽 | 블록 균열 | | | | 2.00 | EA | 2 | 21'상 보수 |
| 3 | 21하 | 옹벽 | 블록 균열 | | | | 1.00 | EA | 1 | |
| 4 | 21하 | 옹벽 | 블록 균열 | | | | 2.00 | EA | 2 | |

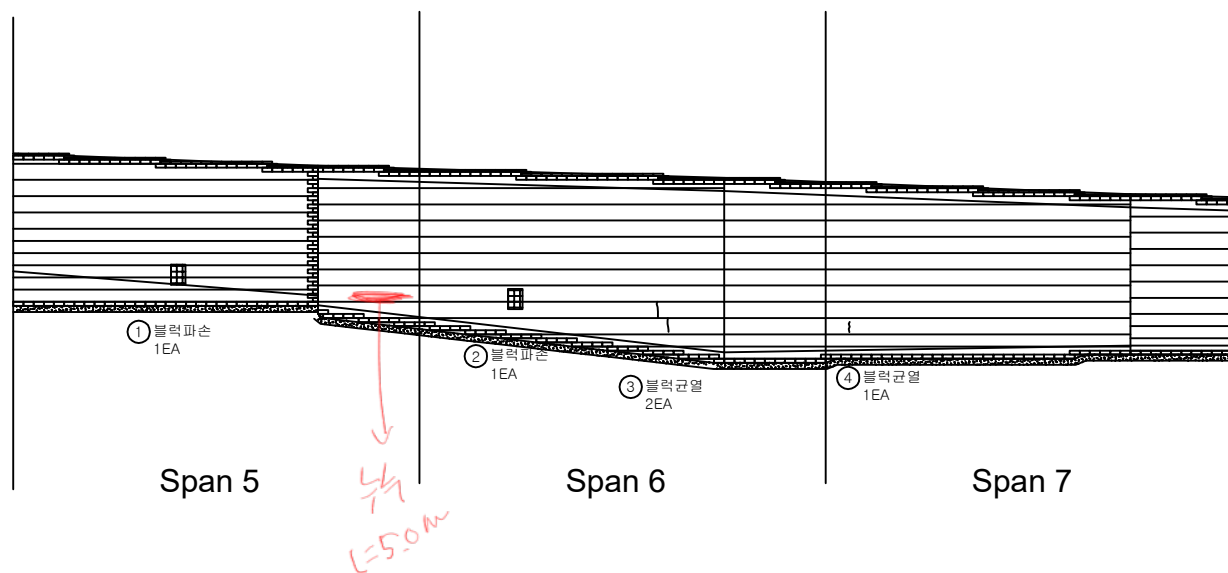
도면번호 02

| 번호 | 구분 | 부재 | 손상내용 | 손상현황 | | | | | | 비고 |
|---|---|---|---|---|---|---|---|---|---|---|
| 1 | 20상 | 옹벽 | 블럭 파손 | | | | 1.00 | EA | 1 | |
| 2 | 20상 | 옹벽 | 블럭 파손 | | | | 1.00 | EA | 1 | |
| 3 | 20상 | 옹벽 | 블럭 균열 | | | | 2.00 | EA | 2 | 21'상 보수 |
| 4 | 21하 | 옹벽 | 블럭 균열 | | | | 1.00 | EA | 1 | |
