상주영천고속도로 2024~2025년 시설물 안전점검 용역  
(2025년 상반기 정기안전점검)

# 외 관 조 사 망 도

블럭식 옹벽 04

ID : 블랙식 옹벽 04 - Span1 ~ Span3

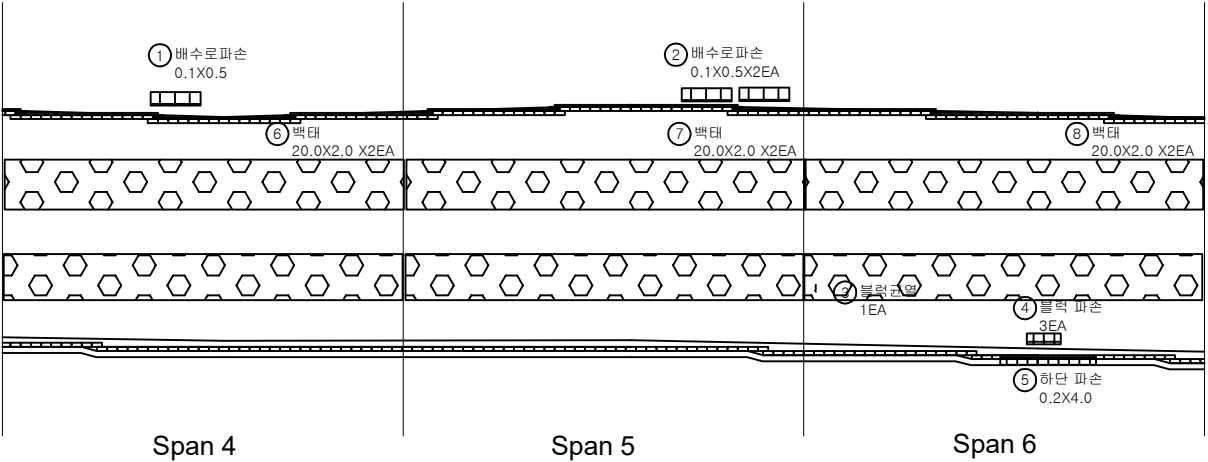
| 번호 | 구분 | 부재 | 손상내용 | 손상현황 | | | | | | 비고 |
|---|---|---|---|---|---|---|---|---|---|---|
| 1 | 19하 | 배수시설 | 배수로 파손 | | 0.1 | 0.5 | 0.05 | m³ | 1 | |
| 2 | 19하 | 배수시설 | 배수로 파손 | | 0.1 | 0.5 | 0.10 | m³ | 2 | |
| 3 | 21하 | 옹벽 | 블럭 균열 | | | | 1.00 | EA | 1 | |
| 4 | 23하 | 옹벽 | 블럭 파손 | | | | 3.00 | EA | 3 | |
| 5 | 23하 | 옹벽 | 파손 | | 0.2 | 4.0 | 0.80 | m³ | 1 | |
| 6 | 25상 | 옹벽 | 백태 | | 20.0 | 2.0 | 80.00 | m³ | 2 | |
| 7 | 25상 | 옹벽 | 백태 | | 20.0 | 2.0 | 80.00 | m³ | 2 | |
| 8 | 25상 | 옹벽 | 백태 | | 20.0 | 2.0 | 80.00 | m³ | 2 | |

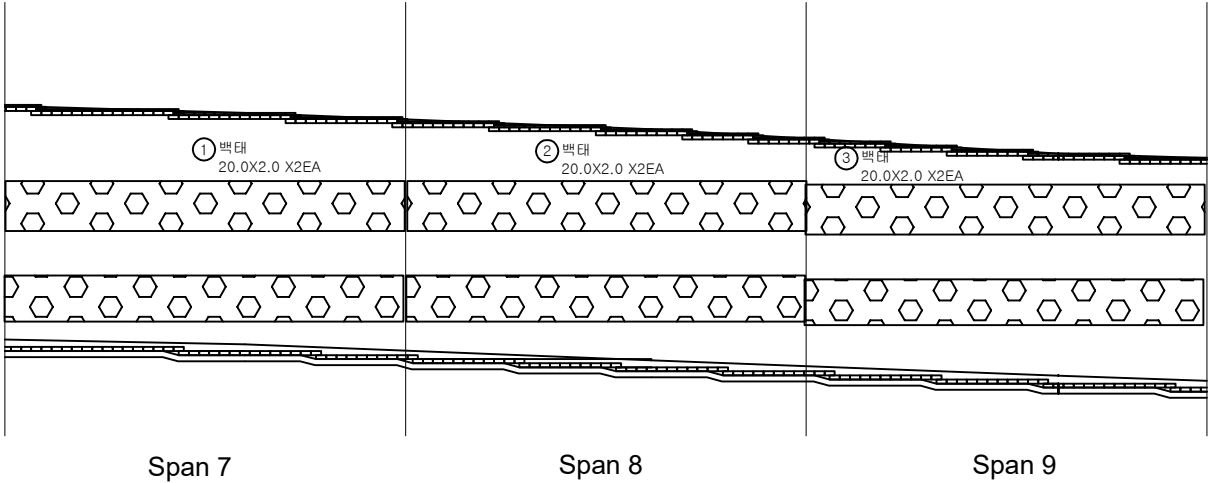
| 번호 | 구분 | 부재 | 손상내용 | 손상현황 | | | | | | 비 고 |
|---|---|---|---|---|---|---|---|---|---|---|
| 1 | 25상 | 옹벽 | 백태 | | 20.0 | 2.0 | 80.00 | m <sup>2</sup> | 2 | |
| 2 | 25상 | 옹벽 | 백태 | | 20.0 | 2.0 | 80.00 | m <sup>2</sup> | 2 | |
| 3 | 25상 | 옹벽 | 백태 | | 20.0 | 2.0 | 80.00 | m <sup>2</sup> | 2 | |
