상주영천고속도로 2024~2025년 시설물 안전점검 용역  
(2025년 상반기 정기안전점검)

# 외 관 조 사 망 도

블럭식 옹벽 04

2025.04

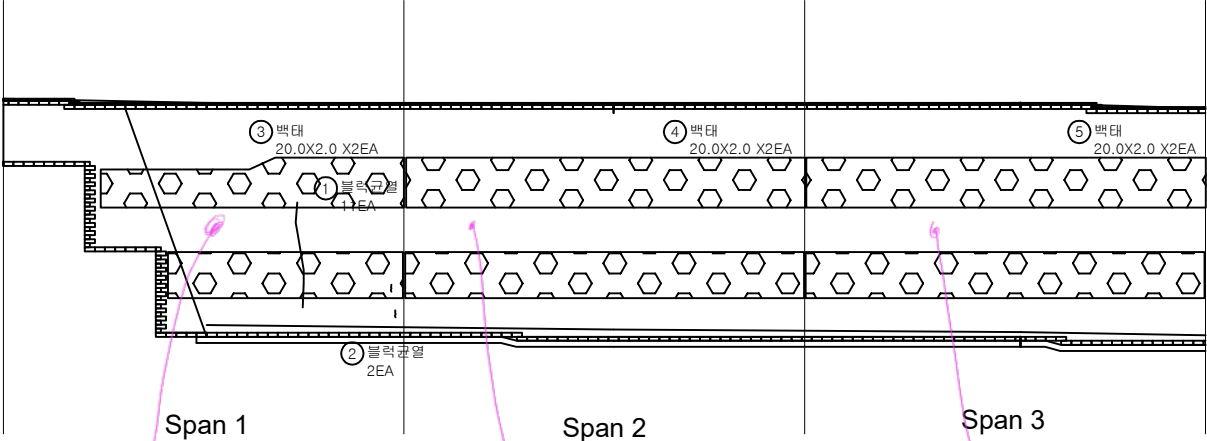
| 범<br>례 | 콘 크리트 | 방상균열 | 재료분리 | 발 주 처 상주영천고속도로(주) | |
|---|---|---|---|---|--|
| | 철근노출 | 침 하 | 그울음 | 도 면 번 호 01 | |

| 번호 | 구분 | 부재 | 손상내용 | 손상현황 | | | | | | 비 고 |
|---|---|---|---|---|---|---|---|---|---|---|
| 1 | 19하 | 옹벽 | 블럭 균열 | | | | 11.00 | EA | 11 | 21'상 보수 |
| 2 | 21하 | 옹벽 | 블럭 균열 | | | | 2.00 | EA | 2 | |
| 3 | 25상 | 옹벽 | 백태 | | 20.0 | 2.0 | 80.00 | m² | 2 | |
| 4 | 25상 | 옹벽 | 백태 | | 20.0 | 2.0 | 80.00 | m² | 2 | |
| 5 | 25상 | 옹벽 | 백태 | | 20.0 | 2.0 | 80.00 | m² | 2 | |

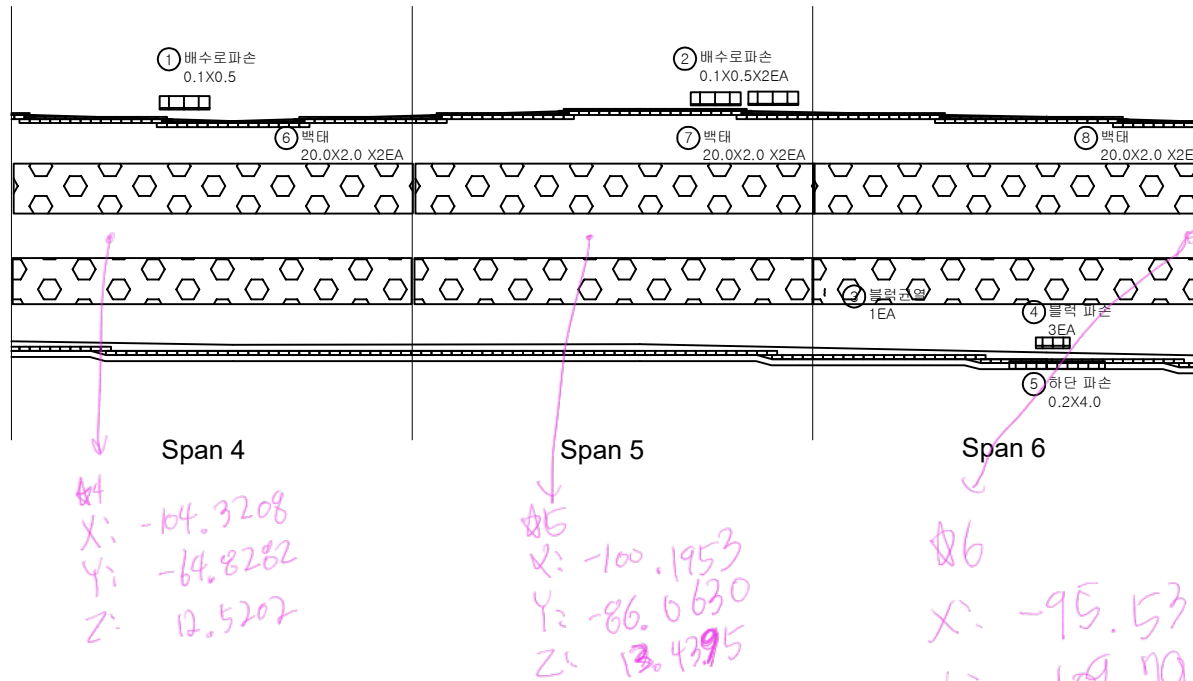
| 철근노출 | 침하 | 그늘음 | 도면번호 | 02 |

| 번호 | 구분 | 부재 | 손상내용 | 손상현황 | | | | | | 비고 |
|---|---|---|---|---|---|---|---|---|---|---|
| 1 | 19하 배수시설 | 배수로 파손 | | | 0.1 | 0.5 | 0.05 | m³ | 1 | |
| 2 | 19하 배수시설 | 배수로 파손 | | | 0.1 | 0.5 | 0.10 | m³ | 2 | |
| 3 | 21하 옹벽 | 블럭 균열 | | | | | 1.00 | EA | 1 | |
| 4 | 23하 옹벽 | 블럭 파손 | | | | | 3.00 | EA | 3 | |
| 5 | 23하 옹벽 | 파손 | | | 0.2 | 4.0 | 0.80 | m³ | 1 | |
| 6 | 25상 옹벽 | 백태 | | | 20.0 | 2.0 | 80.00 | m³ | 2 | |
| 7 | 25상 옹벽 | 백태 | | | 20.0 | 2.0 | 80.00 | m³ | 2 | |
| 8 | 25상 옹벽 | 백태 | | | 20.0 | 2.0 | 80.00 | m³ | 2 | |

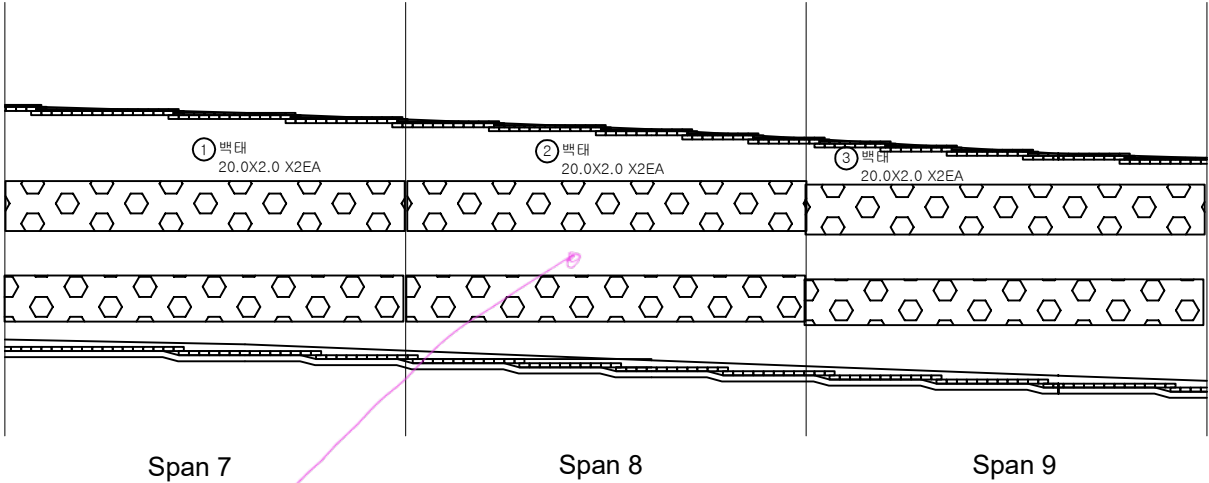
| 도면번호 | 03 |

| 번호 | 구분 | 부재 | 손상내용 | 손상현황 | | | | | | 비고 |
|---|---|---|---|---|---|---|---|---|---|---|
| 1 | 25상 | 옹벽 | 백태 | | 20.0 | 2.0 | 80.00 | m³ | 2 | |
| 2 | 25상 | 옹벽 | 백태 | | 20.0 | 2.0 | 80.00 | m³ | 2 | |
| 3 | 25상 | 옹벽 | 백태 | | 20.0 | 2.0 | 80.00 | m³ | 2 | |

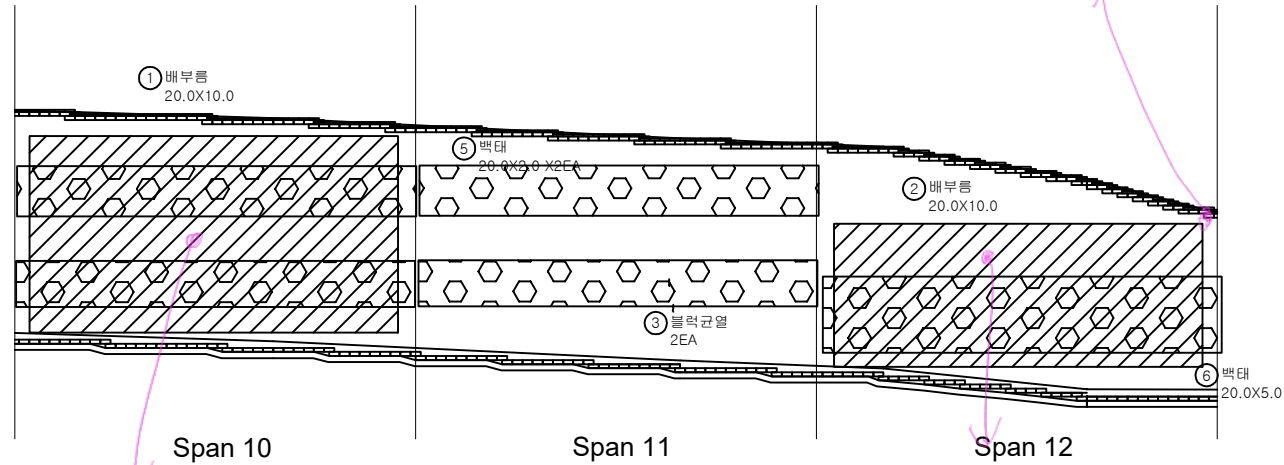
| 번호 | 구분 | 부재 | 손상내용 | 손상현황 | | | | | | 비고 |
|---|---|---|---|---|---|---|---|---|---|---|
| 1 | 19하 | 옹벽 | 배부름 | | 20.0 | 10.0 | 200.00 | m | 1 | |
| 2 | 19하 | 옹벽 | 배부름 | | 20.0 | 10.0 | 200.00 | m | 1 | |
| 3 | 21하 | 옹벽 | 블럭 균열 | | | | 2.00 | EA | 2 | |
| 4 | 25상 | 옹벽 | 백태 | | 20.0 | 2.0 | 80.00 | m | 2 | |
| 5 | 25상 | 옹벽 | 백태 | | 20.0 | 2.0 | 80.00 | m | 2 | |
| 6 | 25상 | 옹벽 | 백태 | | 20.0 | 5.0 | 100.00 | m | 1 | |

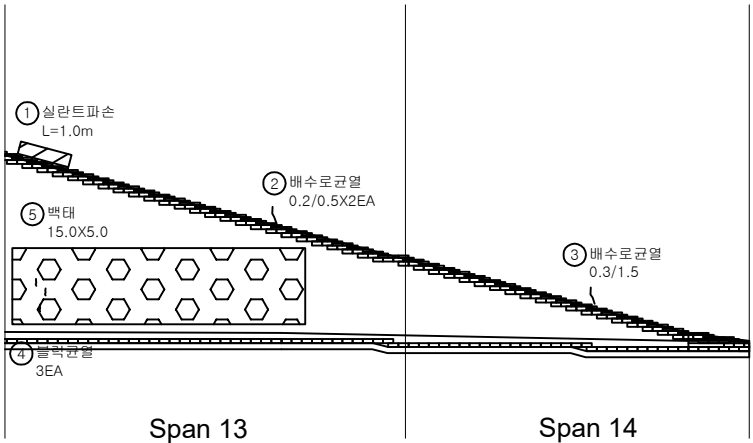
| 도면번호 | 05 |

| 번호 | 구분 | 부재 | 손상내용 | 손상현황 | | | | | | 비고 |
|---|---|---|---|---|---|---|---|---|---|---|
| 1 | 19하 | 옹벽 | 실란트 파손 | | 1.00 | | 1.00 | m | 1 | 24'상 보수 |
| 2 | 19하 | 배수시설 | 배수로 균열 | 0.2 | 0.5 | | 1.00 | m | 2 | |
| 3 | 19하 | 배수시설 | 배수로 균열 | 0.3 | 1.5 | | 1.50 | m | 1 | |
| 4 | 21하 | 옹벽 | 블럭 간열 | | | | 3.00 | EA | 3 | |
| 5 | 25상 | 옹벽 | 백태 | | 15.0 | 5.0 | 75.00 | m² | 1 | |
