상주영천고속도로 2024~2025년 시설물 안전점검 용역  
(2025년 상반기 정기안전점검)

# 외 관 조 사 망 도

패널식 옹벽 05

2025.04

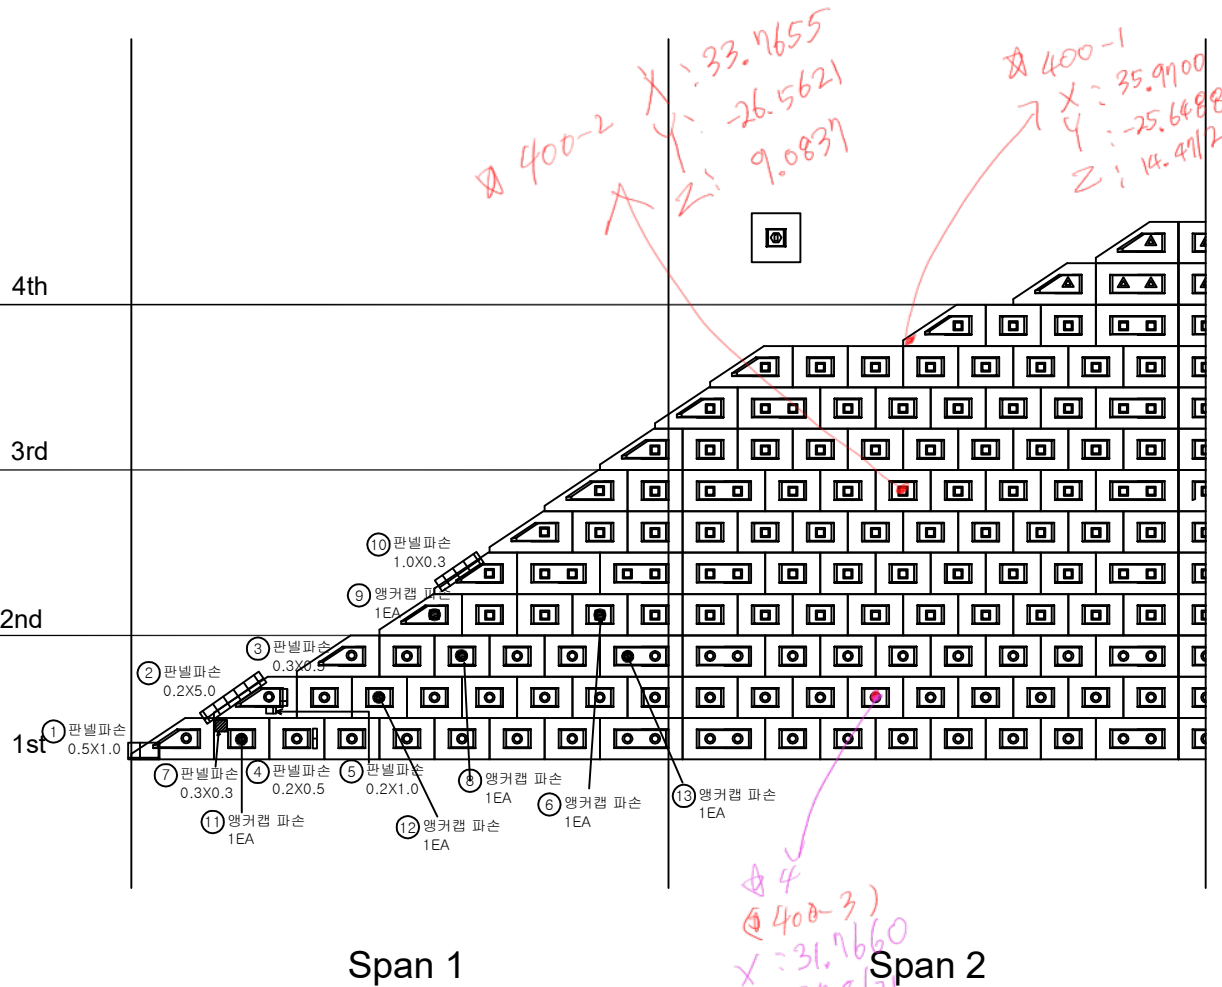
| 도 면 번 호 | 01 |

| 번호 | 구분 | 부재 | 손상내용 | 손상현황 | | | | | | 비 고 |
|---|---|---|---|---|---|---|---|---|---|---|
| 1 | 19하 | 옹벽 | 판넬 파손 | | 0.5 | 1.0 | 0.50 | m² | 1 | |
| 2 | 19하 | 옹벽 | 판넬 파손 | | 0.2 | 5.0 | 1.00 | m² | 1 | |
| 3 | 19하 | 옹벽 | 판넬 파손 | | 0.3 | 0.5 | 0.15 | m² | 1 | |
| 4 | 19하 | 옹벽 | 판넬 파손 | | 0.2 | 0.5 | 0.10 | m² | 1 | |
| 5 | 19하 | 옹벽 | 판넬 파손 | | 0.2 | 1.0 | 0.20 | m² | 1 | |
| 6 | 19하 | 옹벽 | 앵커캡 파손 | | | | 1.00 | EA | 1 | |
| 7 | 20하 | 옹벽 | 판넬 파손 | | 0.3 | 0.3 | 0.09 | m² | 1 | |
| 8 | 21상 | 옹벽 | 앵커캡 파손 | | | | 1.00 | EA | 1 | |
| 9 | 21상 | 옹벽 | 앵커캡 파손 | | | | 1.00 | EA | 1 | |
| 10 | 21하 | 옹벽 | 판넬 파손 | | 1.0 | 0.3 | 0.30 | m² | 1 | |
| 11 | 25상 | 옹벽 | 앵커캡 파손 | | | | 1.00 | EA | 1 | |
| 12 | 25상 | 옹벽 | 앵커캡 파손 | | | | 1.00 | EA | 1 | |
| 13 | 25상 | 옹벽 | 앵커캡 파손 | | | | 1.00 | EA | 1 | |

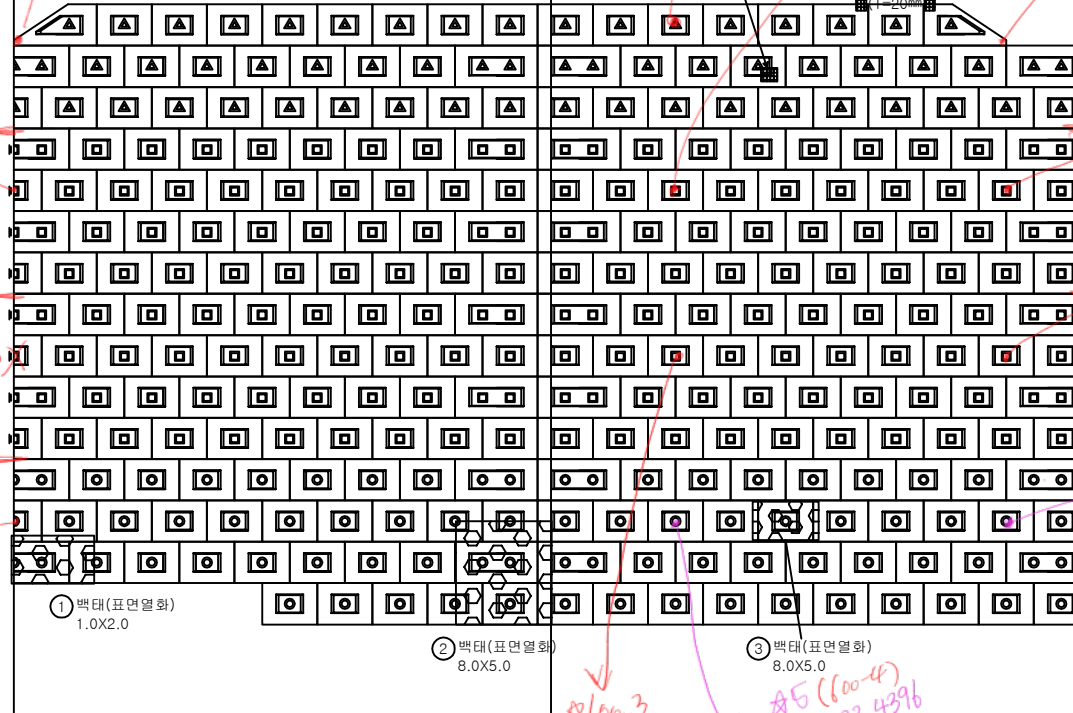
| 번호 | 구분 | 부재 | 손상내용 | 손상현황 | | | | | | 비고 |
|---|---|---|---|---|---|---|---|---|---|---|
| 1 | 19하 | 옹벽 | 백태(표면열화) | | 1.0 | 2.0 | 2.00 | m² | 1 | |
| 2 | 19하 | 옹벽 | 백태(표면열화) | | 8.0 | 5.0 | 40.00 | m² | 1 | |
| 3 | 20상 | 배수시설 | 배수로 총분리 | | 0.1 | 0.5 | 0.10 | m² | 2 | |
| 4 | 21상 | 옹벽 | 관벌 파손 | | 0.2 | 0.3 | 0.06 | m² | 1 | |
| 5 | 25상 | 옹벽 | 백태(표면열화) | | 8.0 | 5.0 | 40.00 | m² | 1 | |

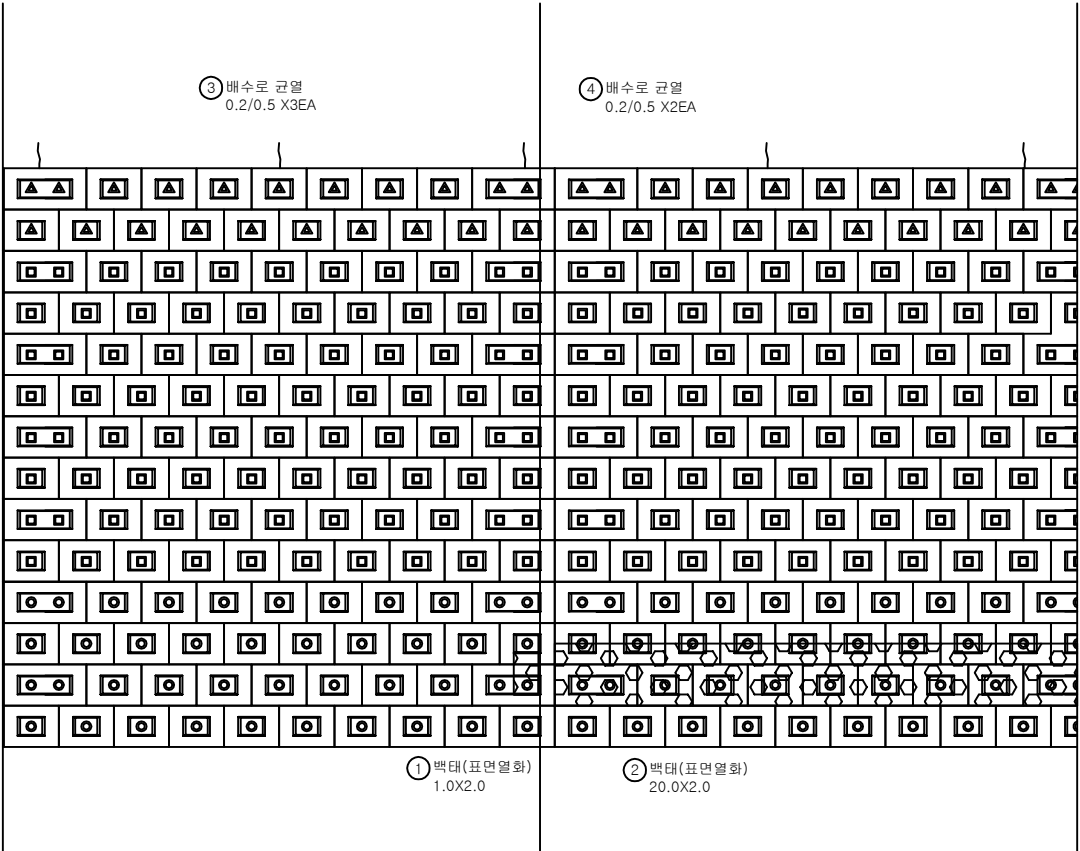
도면번호  
03

| 번호 | 구분 | 부재 | 손상내용 | 손상현황 | | | | | | 비 고 |
|---|---|---|---|---|---|---|---|---|---|---|
| 1 | 19하 | 옹벽 | 백태(표면열화) | | 1.0 | 2.0 | 2.00 | m <sup>2</sup> | 1 | |
| 2 | 19하 | 옹벽 | 백태(표면열화) | | 20.0 | 2.0 | 40.00 | m <sup>2</sup> | 1 | |
| 3 | 20상 | 배수시설 | 배수로 균열 | 0.2 | 0.5 | | 1.50 | m | 3 | |
| 4 | 20상 | 배수시설 | 배수로 균열 | 0.2 | 0.5 | | 1.00 | m | 2 | |

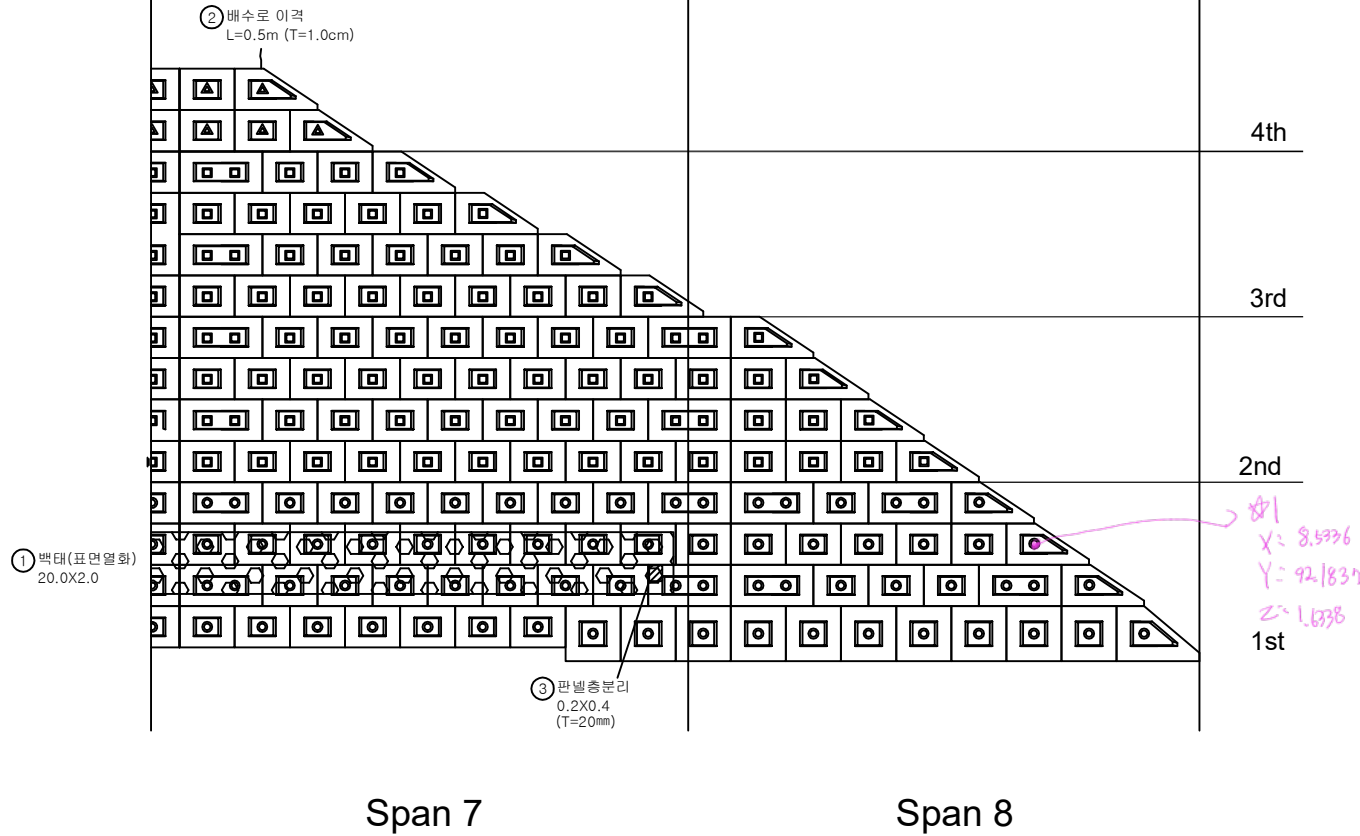
| 번호 | 구분 | 부재 | 손상내용 | 손상현황 | | | | | | 비고 |
|---|---|---|---|---|---|---|---|---|---|---|
| 1 | 19하 | 옹벽 | 백태(표면열화) | | 20.0 | 2.0 | 40.00 | m <sup>2</sup> | 1 | |
| 2 | 20상 | 배수시설 | 배수로 이격 | | 0.5 | | 0.50 | m | 1 | |
| 3 | 23하 | 옹벽 | 판넬 층분리 | | 0.2 | 0.4 | 0.08 | m <sup>2</sup> | 1 | |
