상주영천고속도로 2024~2025년 시설물 안전점검 용역  
(2025년 상반기 정기안전점검)

# 외 관 조 사 망 도

패널식 옹벽 08

2025.04

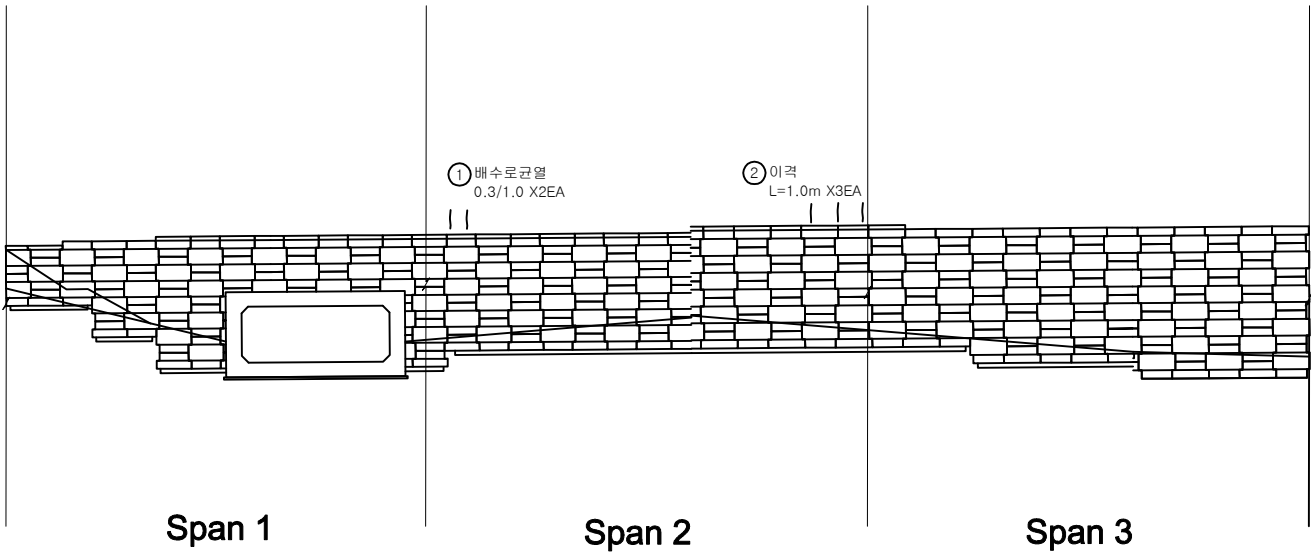
| 도면번호 | 01 |

| 번호 | 구분 | 부재 | 손상내용 | 손상현황 | | | | | | 비고 |
|---|---|---|---|---|---|---|---|---|---|---|
| 1 | 19하 배수시설 | | 배수로 균열 | 0.3 | 1.0 | | 2.00 | m | 2 | |
| 2 | 19하 옹벽 | | 이격 | | 1.0 | | 3.00 | m | 3 | 21'상 보수 |

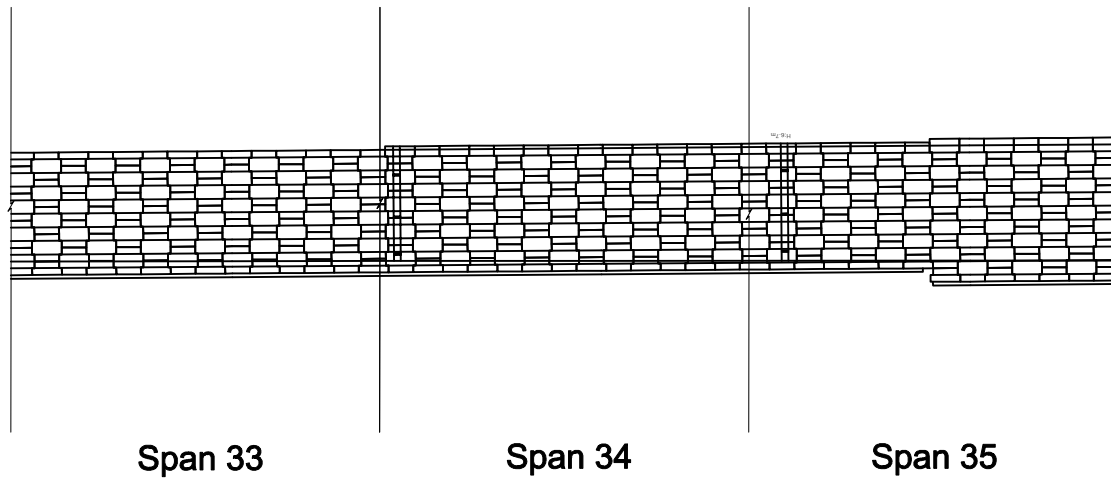
| | 부 식 | | 좌 굴, 변 형 | | 기 타 | 도 면 번 호 | 11 |

| 번호 | 구분 | 부재 | 손상내용 | 손상현황 | | | | | | 비고 |
|---|---|---|---|---|---|---|---|---|---|---|
| 1 | 19년 | 옹벽 | 이격 | | 5.00 | | 5.00 | m | 1 | |
| 2 | 19년 | 옹벽 | 파손 | | 0.1 | 0.2 | 0.02 | m <sup>2</sup> | 1 | 20'상 보수 |
| 3 | 19년 | 옹벽 | 판넬 파손 | | 0.1 | 0.3 | 0.03 | m <sup>2</sup> | 1 | 21'상 보수 |
