상주영천고속도로 2024~2025년 시설물 안전점검 용역  
(2025년 상반기 정기안전점검)

# 외 관 조 사 망 도

패널식 옹벽 08

2025.04

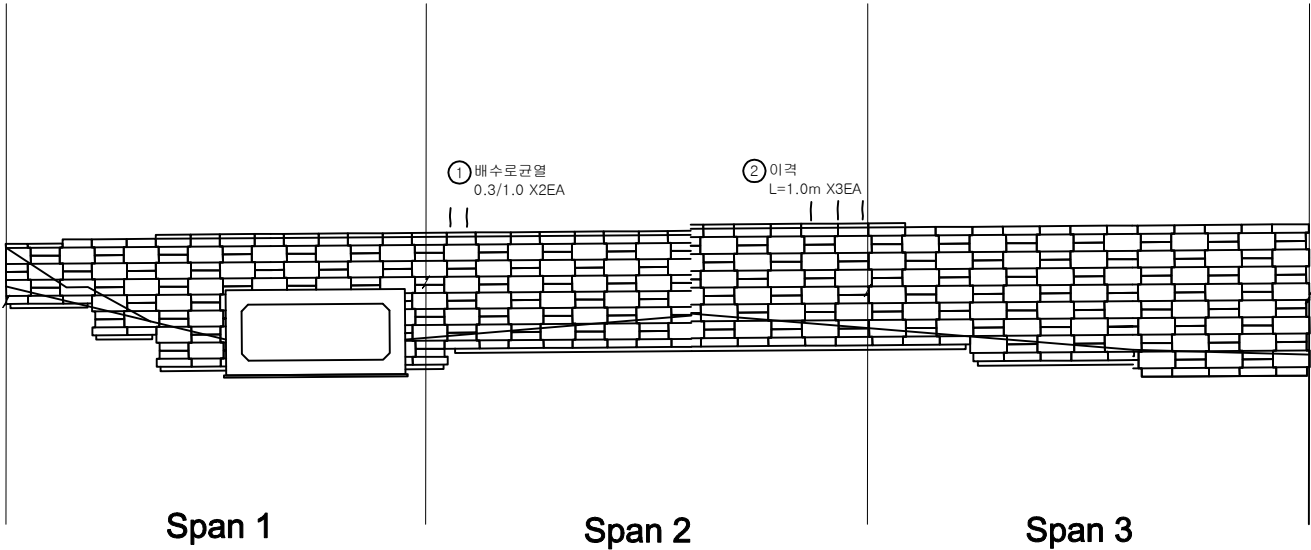
| 도면번호 | 01 |

| 번호 | 구분 | 부재 | 손상내용 | 손상현황 | | | | | | 비고 |
|---|---|---|---|---|---|---|---|---|---|---|
| 1 | 19하 배수시설 | | 배수로 균열 | 0.3 | 1.0 | | 2.00 | m | 2 | |
| 2 | 19하 옹벽 | | 이격 | | 1.0 | | 3.00 | m | 3 | 21'상 보수 |

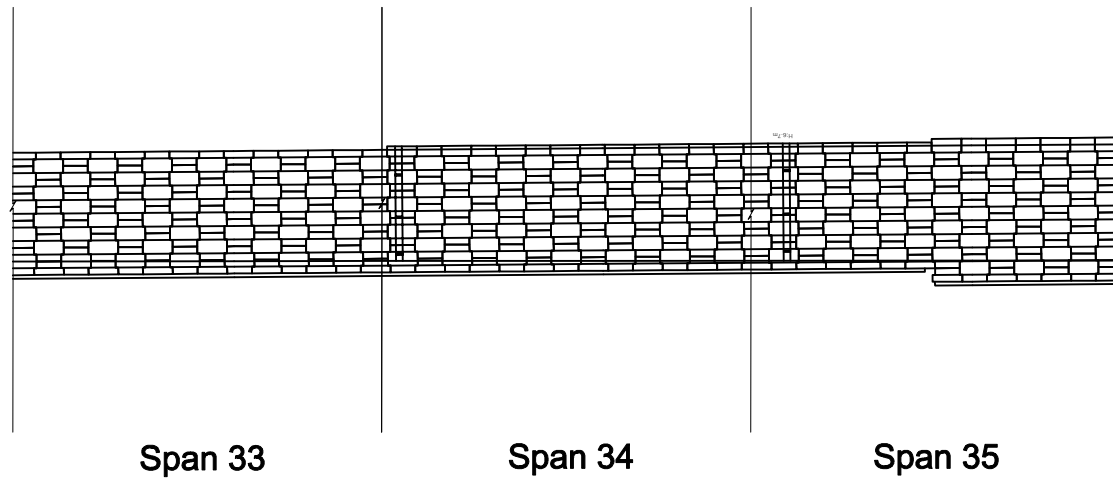
| | 부 식 | | 좌굴, 변형 | | 기 타 | 도 면 번 호 | 11 |

| 번호 | 구분 | 부재 | 손상내용 | 손상현황 | | | | | | 비고 |
|---|---|---|---|---|---|---|---|---|---|---|
| 1 | 19년 | 옹벽 | 이격 | | 5.00 | | 5.00 | m | 1 | |
| 2 | 19년 | 옹벽 | 파손 | | 0.1 | 0.2 | 0.02 | m <sup>2</sup> | 1 | 20'상 보수 |
| 3 | 19년 | 옹벽 | 판넬 파손 | | 0.1 | 0.3 | 0.03 | m <sup>2</sup> | 1 | 21'상 보수 |

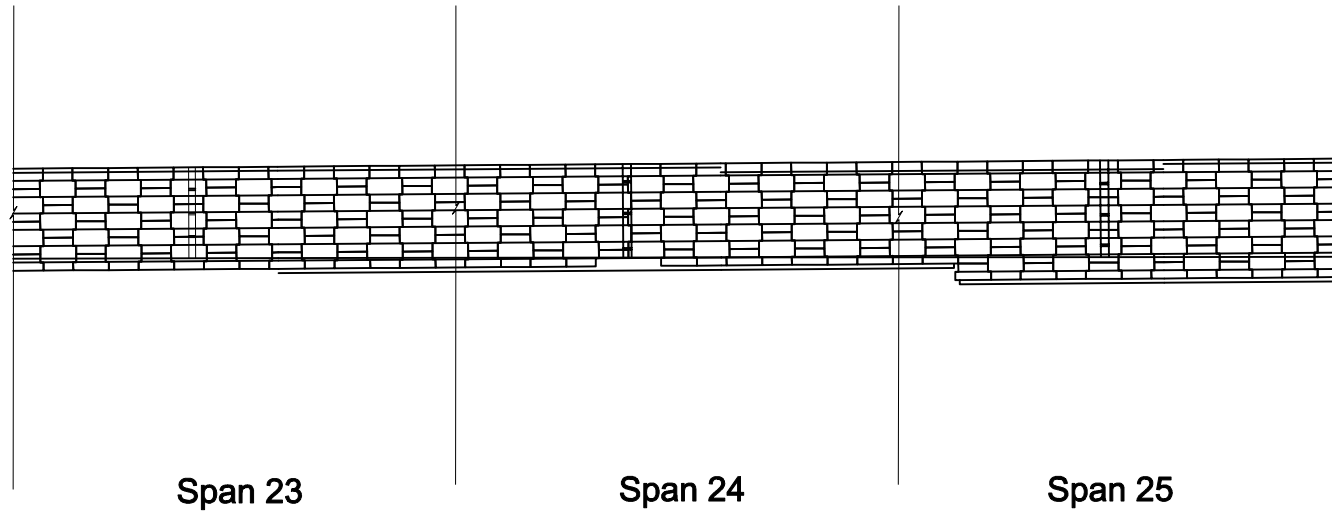
| | 부 식 | | 좌굴, 변형 | | 기 타 | 도 면 번 호 | 08 |

| 번호 | 구분 | 부재 | 손상내용 | 손상현황 | | | | | | 비고 |
|---|---|---|---|---|---|---|---|---|---|---|
| 1 | 19하 | 옹벽 | 파손 | | 0.1 | 0.2 | 0.02 | m <sup>2</sup> | 1 | 20'상 보수 |
