상주영천고속도로 2024~2025년 시설물 안전점검 용역  
(2025년 상반기 정기안전점검)

# 외 관 조 사 망 도

패널식 옹벽 08

2025.04

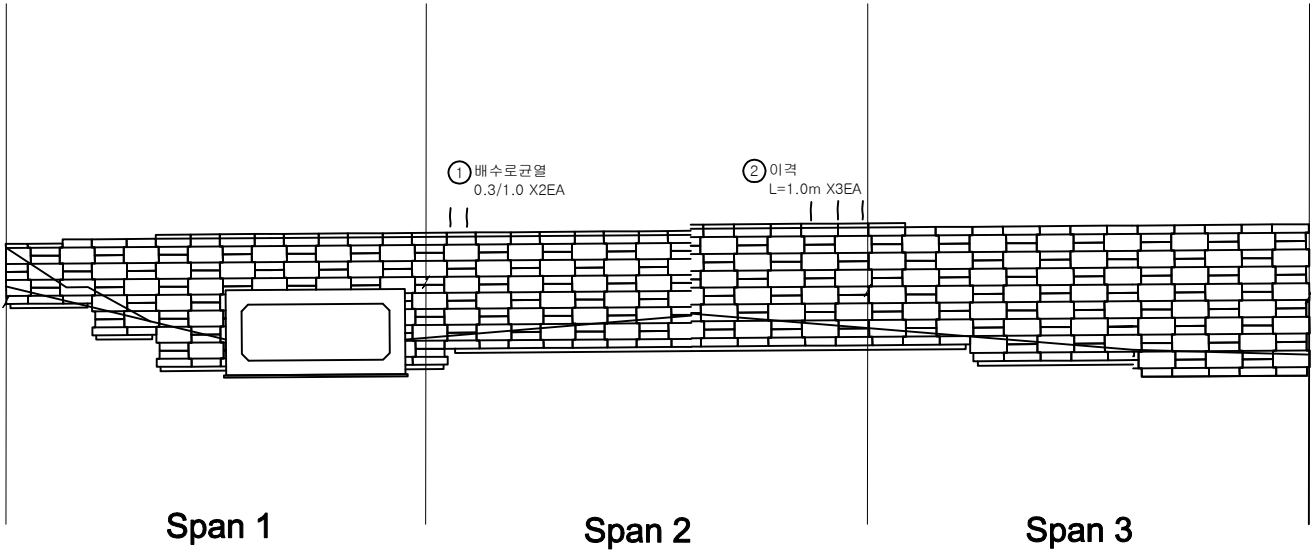
| 도면번호 | 01 |

| 번호 | 구분 | 부재 | 손상내용 | 손상현황 | | | | | | 비고 |
|---|---|---|---|---|---|---|---|---|---|---|
| 1 | 19하 배수시설 | | 배수로 균열 | 0.3 | 1.0 | | 2.00 | m | 2 | |
| 2 | 19하 옹벽 | | 이격 | | 1.0 | | 3.00 | m | 3 | 21'상 보수 |

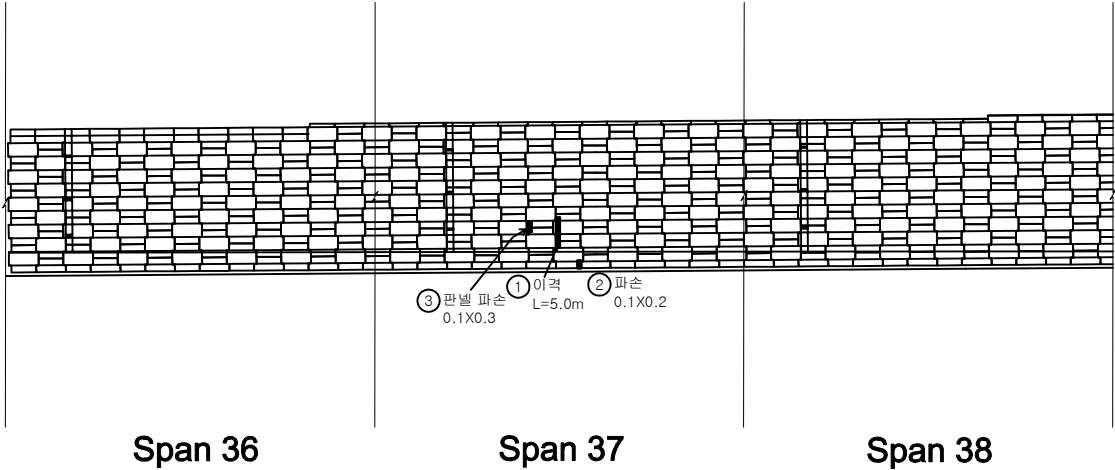
| 도면번호 | 12 |

| 번호 | 구분 | 부재 | 손상내용 | 손상현황 | | | | | | 비고 |
|---|---|---|---|---|---|---|---|---|---|---|
| 1 | 19년 | 옹벽 | 이격 | | 5.00 | | 5.00 | m | 1 | |
| 2 | 19년 | 옹벽 | 파손 | | 0.1 | 0.2 | 0.02 | m <sup>2</sup> | 1 | 20'상 보수 |
| 3 | 19년 | 옹벽 | 판넬 파손 | | 0.1 | 0.3 | 0.03 | m <sup>2</sup> | 1 | 21'상 보수 |
