상주영천고속도로 2024~2025년 시설물 안전점검 용역  
(2025년 상반기 정기안전점검)

# 외 관 조 사 망 도

패널식 옹벽 08

2025.04

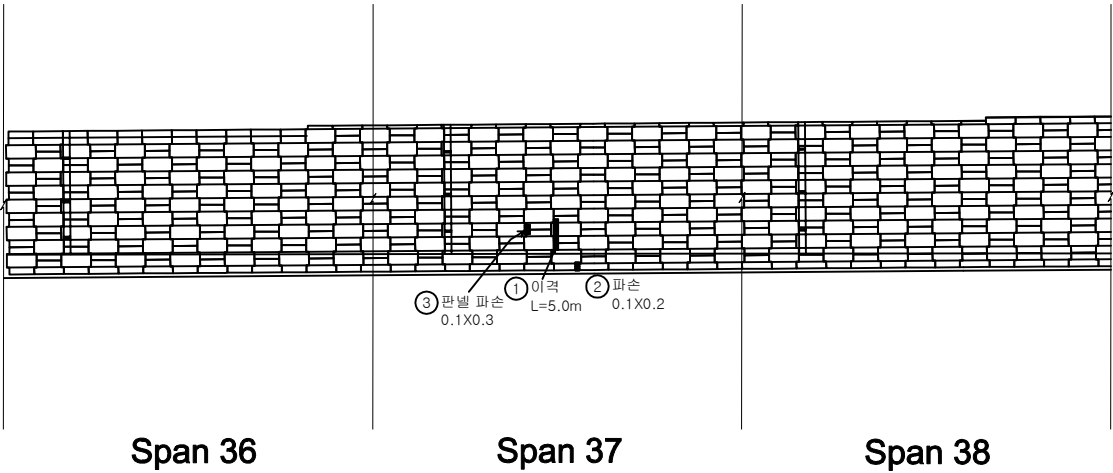
| 번호 | 구분 | 부재 | 손상내용 | 손상현황 | | | | | | 비고 |
|---|---|---|---|---|---|---|---|---|---|---|
| 1 | 19년 | 옹벽 | 이격 | | 5.00 | | 5.00 | m | 1 | |
| 2 | 19년 | 옹벽 | 파손 | | 0.1 | 0.2 | 0.02 | m² | 1 | 20'상 보수 |
| 3 | 19년 | 옹벽 | 판넬 파손 | | 0.1 | 0.3 | 0.03 | m² | 1 | 21'상 보수 |
