상주영천고속도로 2024~2025년 시설물 안전점검 용역  
(2025년 상반기 정기안전점검)

# 외 관 조 사 망 도

패널식 옹벽 10

2025.04

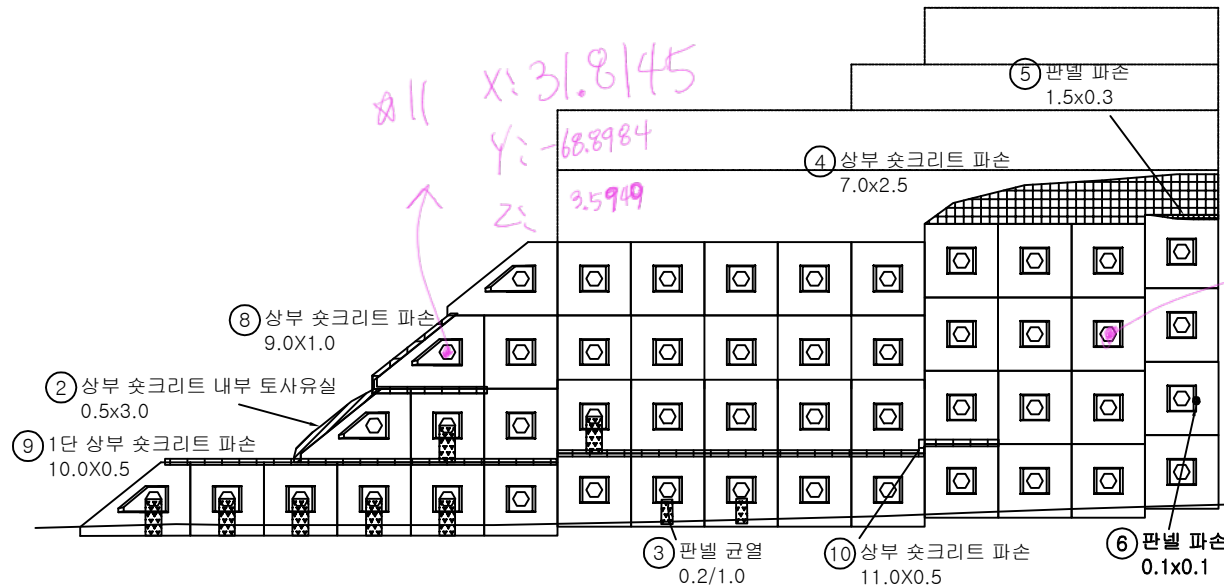
① ⑦ 앵커캡 누수흔적(누수) 9EA

\*옹벽 내 스크리트 전 구간 열화

| 번호 | 구분 | 부재 | 손상내용 | 손상현황 | | | | | | 비고 |
|---|---|---|---|---|---|---|---|---|---|---|
| 1 | 19하 | 옹벽 | 앵커캡 누수흔적(누수) | | | | 7.00 | EA | 7 | |
| 2 | 19하 | 옹벽 | 스크리트 내부 토사유실 | | 0.5 | 3.0 | 1.50 | m³ | 1 | |
| 3 | 19하 | 옹벽 | 판넬 균열 | 0.2 | 1.0 | | 1.00 | m | 1 | |
| 4 | 19하 | 옹벽 | 스크리트 파손 | | 7.0 | 2.5 | 17.50 | m² | 1 | |
| 5 | 20상 | 옹벽 | 판넬 파손 | | 1.5 | 0.3 | 0.45 | m² | 1 | |
| 6 | 20상 | 옹벽 | 판넬 파손 | | 0.1 | 0.1 | 0.01 | m² | 1 | |
| 7 | 21하 | 옹벽 | 앵커캡 누수흔적(누수) | | | | 2.00 | EA | 2 | |
| 8 | 23하 | 옹벽 | 스크리트 파손 | | 9.0 | 1.0 | 9.00 | m² | 1 | |
| 9 | 23하 | 옹벽 | 스크리트 파손 | | 10.0 | 0.5 | 5.00 | m² | 1 | |
| 10 | 23하 | 옹벽 | 스크리트 파손 | | 11.0 | 0.5 | 5.50 | m² | 1 | |

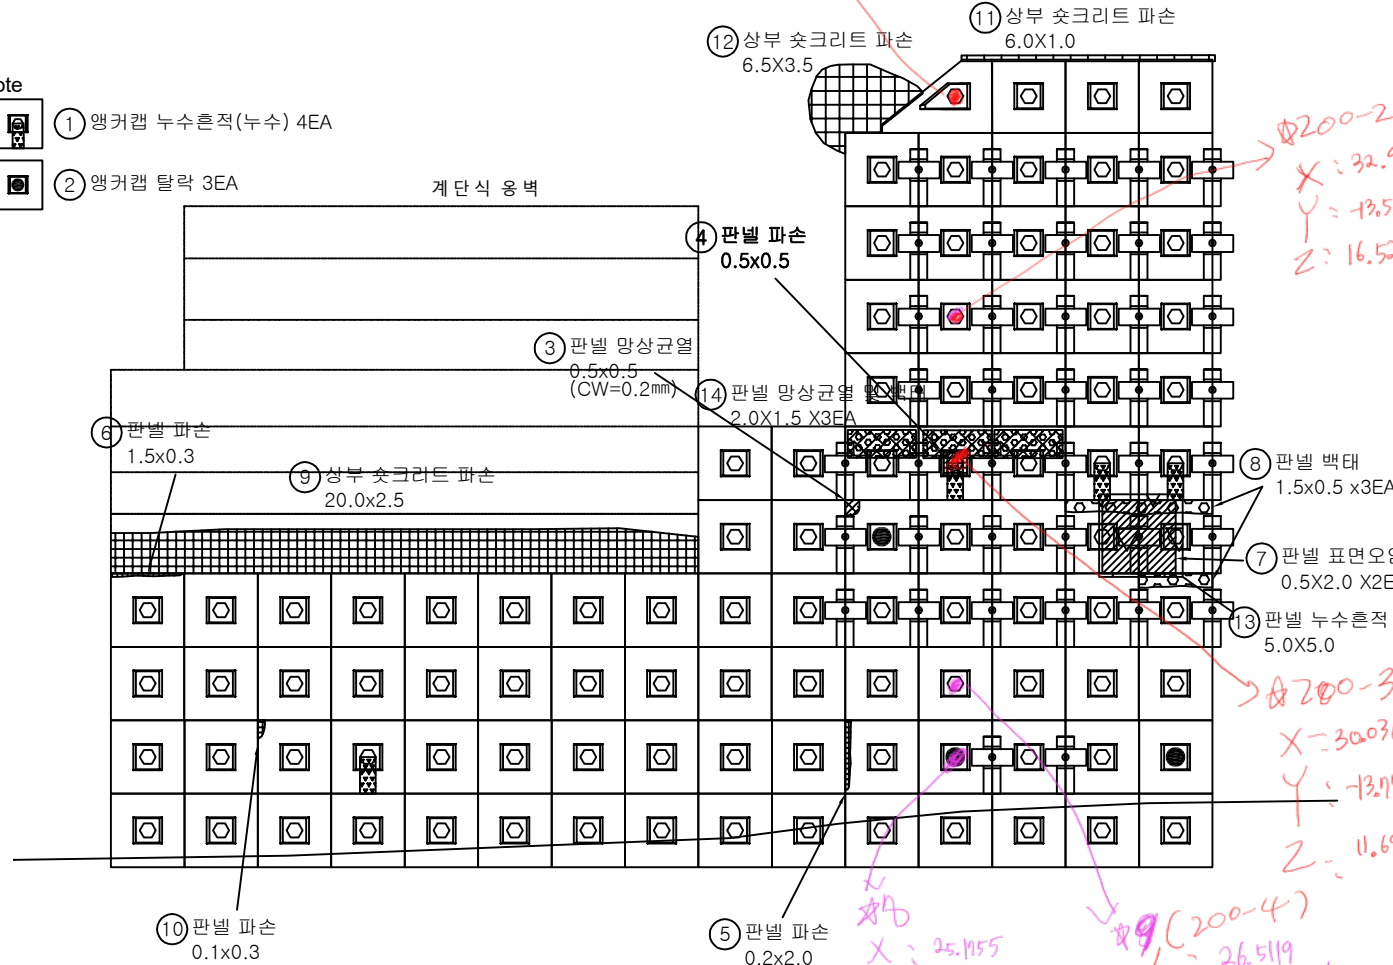
\*옹벽 내 스크리트 전 구간 열화

| 번호 | 구분 | 부재 | 손상내용 | 손상현황 | | | | | 비고 |
|---|---|---|---|---|---|---|---|---|---|
| 1 | 20하 | 옹벽 | 앵커캡 누수흔적(누수) 4EA | | | | 4.00 | EA | 4 |
| 2 | 20하 | 옹벽 | 앵커캡 탈락 | | | | 3.00 | EA | 3 |
| 3 | 20하 | 옹벽 | 판넬 망상균열 | 0.2 | 0.5 | | 0.25 | m <sup>2</sup> | 1 |
| 4 | 20상 | 옹벽 | 판넬 파손 | | 0.5 | 0.5 | 0.25 | m <sup>2</sup> | 1 |
| 5 | 20상 | 옹벽 | 판넬 파손 | | 0.2 | 2.0 | 0.40 | m <sup>2</sup> | 1 |
| 6 | 20상 | 옹벽 | 판넬 파손 | | 1.5 | 0.3 | 0.45 | m <sup>2</sup> | 1 |
| 7 | 20하 | 옹벽 | 판넬 표면오염 | | 0.5 | 2.0 | 2.00 | m <sup>2</sup> | 2 |
| 8 | 20하 | 옹벽 | 판넬 백태 | | 1.5 | 0.5 | 2.25 | m <sup>2</sup> | 3 |
| 9 | 20상 | 옹벽 | 스�크리트 파손 | | 20.0 | 2.5 | 50.00 | m <sup>2</sup> | 1 |
| 10 | 20상 | 옹벽 | 판넬 파손 | | 0.1 | 0.3 | 0.03 | m <sup>2</sup> | 1 |
| 11 | 23하 | 옹벽 | 스�크리트 파손 | | 6.0 | 1.0 | 6.00 | m <sup>2</sup> | 1 |
| 12 | 23하 | 옹벽 | 스�크리트 파손 | | 6.5 | 3.5 | 22.75 | m <sup>2</sup> | 1 |
| 13 | 23하 | 옹벽 | 판넬 누수흔적 | | 5.0 | 5.0 | 25.00 | m <sup>2</sup> | 1 |
| 14 | 25상 | 옹벽 | 판넬 망상균열 및 백태 | | 2.0 | 1.5 | 9.00 | m <sup>2</sup> | 3 |

① 앵커캡 누수흔적(누수) 4EA

② 앵커캡 탈락 3EA

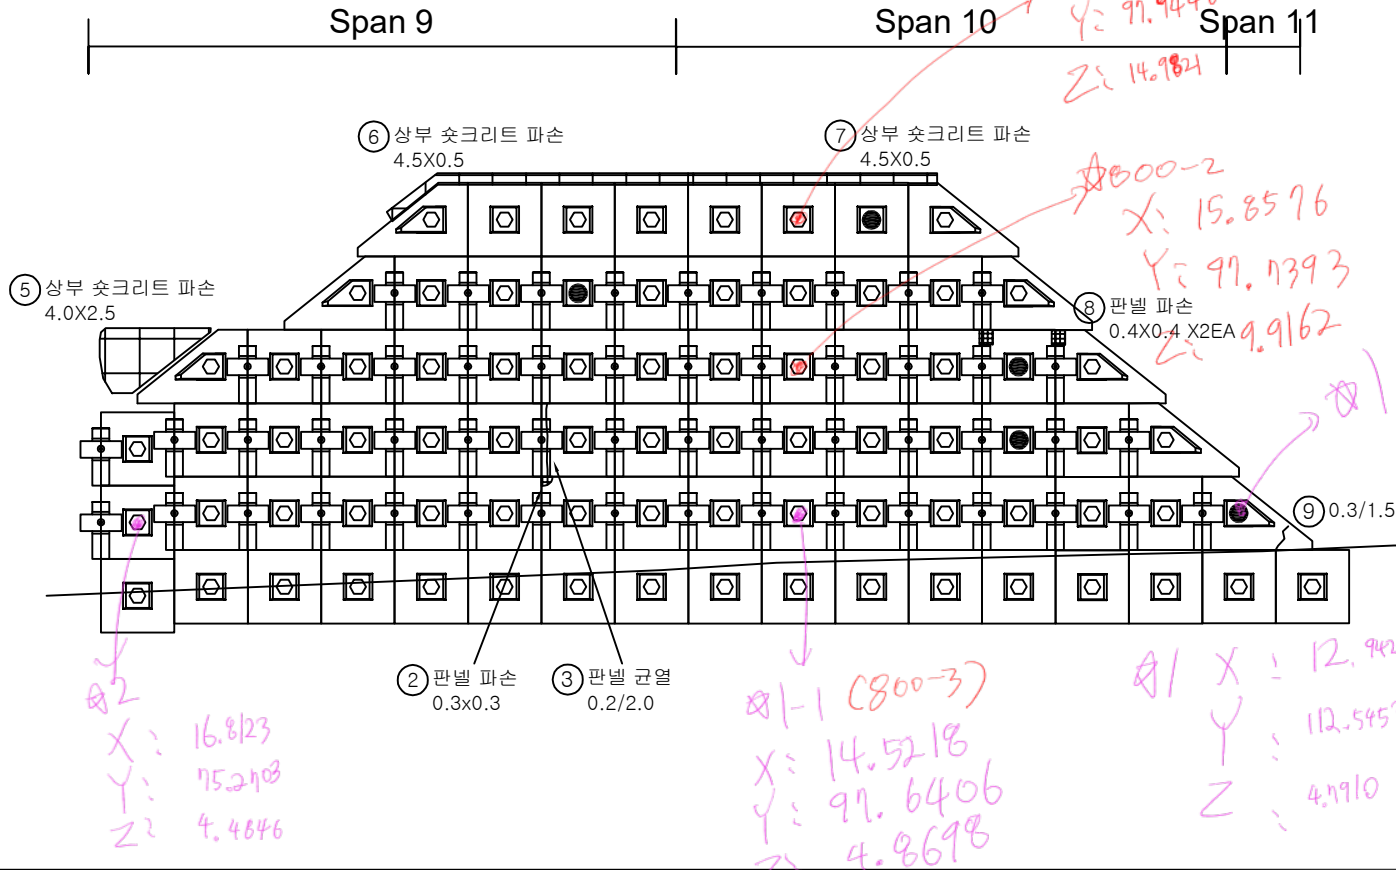
\*옹벽 내 슛크리트 전구간 열화

①④ 앵커캡 탈락 5EA

| 번호 | 구분 | 부재 | 손상내용 | 손상현황 | | | | | | 비고 |
|---|---|---|---|---|---|---|---|---|---|---|
| 1 | 20하 | 옹벽 | 앵커캡 탈락 | | | | 3.00 | EA | 3 | |
| 2 | 19하 | 옹벽 | 판넬 파손 | | 0.3 | 0.3 | 0.09 | m² | 1 | |
| 3 | 19하 | 옹벽 | 판넬 균열 | 0.2 | 2.0 | | 2.00 | m | 1 | |
| 4 | 23하 | 옹벽 | 앵커캡 탈락 | | | | 2.00 | EA | 2 | |
| 5 | 23하 | 옹벽 | 스프리트 파손 | | 4.0 | 2.5 | 10.00 | m² | 1 | |
| 6 | 23하 | 옹벽 | 스프리트 파손 | | 4.5 | 0.5 | 2.25 | m² | 1 | |
| 7 | 23하 | 옹벽 | 스프리트 파손 | | 4.5 | 0.5 | 2.25 | m² | 1 | |
| 8 | 24상 | 옹벽 | 판넬 파손 | | 0.4 | 0.4 | 0.32 | m² | 2 | |
| 9 | 25상 | 옹벽 | 균열(0.3mm이상) | 0.3 | 1.5 | | 1.50 | m | 1 | |
