상주영천고속도로 2024~2025년 시설물 안전점검 용역  
(2025년 상반기 정기안전점검)

# 외 관 조 사 망 도

패널식 옹벽 10

2025.04

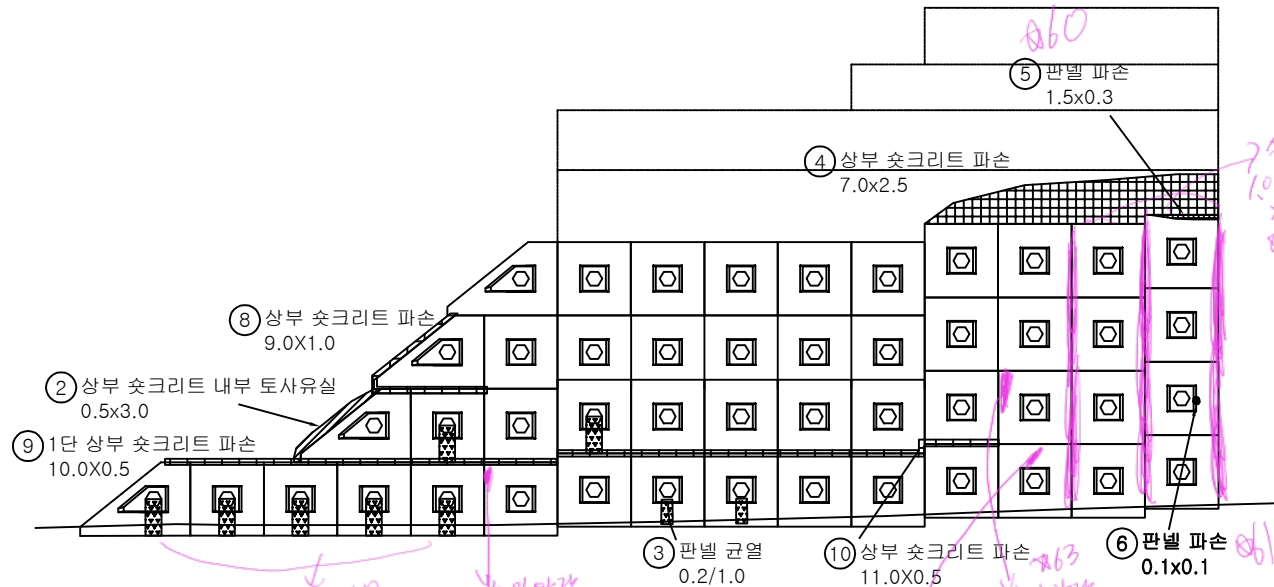
① ⑦ 앵커캡 누수흔적(누수) 9EA

\*옹벽 내 스크리트 전 구간 열화

| 번호 | 구분 | 부재 | 손상내용 | 손상현황 | | | | | | 비고 |
|---|---|---|---|---|---|---|---|---|---|---|
| 1 | 19하 | 옹벽 | 앵커캡 누수흔적(누수) | | | | 7.00 | EA | 7 | |
| 2 | 19하 | 옹벽 | 스크리트 내부 토사유실 | | 0.5 | 3.0 | 1.50 | m³ | 1 | |
| 3 | 19하 | 옹벽 | 판넬 균열 | 0.2 | 1.0 | | 1.00 | m | 1 | |
| 4 | 19하 | 옹벽 | 스크리트 파손 | | 7.0 | 2.5 | 17.50 | m² | 1 | |
| 5 | 20상 | 옹벽 | 판넬 파손 | | 1.5 | 0.3 | 0.45 | m² | 1 | |
| 6 | 20상 | 옹벽 | 판넬 파손 | | 0.1 | 0.1 | 0.01 | m² | 1 | |
| 7 | 21하 | 옹벽 | 앵커캡 누수흔적(누수) | | | | 2.00 | EA | 2 | |
| 8 | 23하 | 옹벽 | 스크리트 파손 | | 9.0 | 1.0 | 9.00 | m² | 1 | |
| 9 | 23하 | 옹벽 | 스크리트 파손 | | 10.0 | 0.5 | 5.00 | m² | 1 | |
| 10 | 23하 | 옹벽 | 스크리트 파손 | | 11.0 | 0.5 | 5.50 | m² | 1 | |

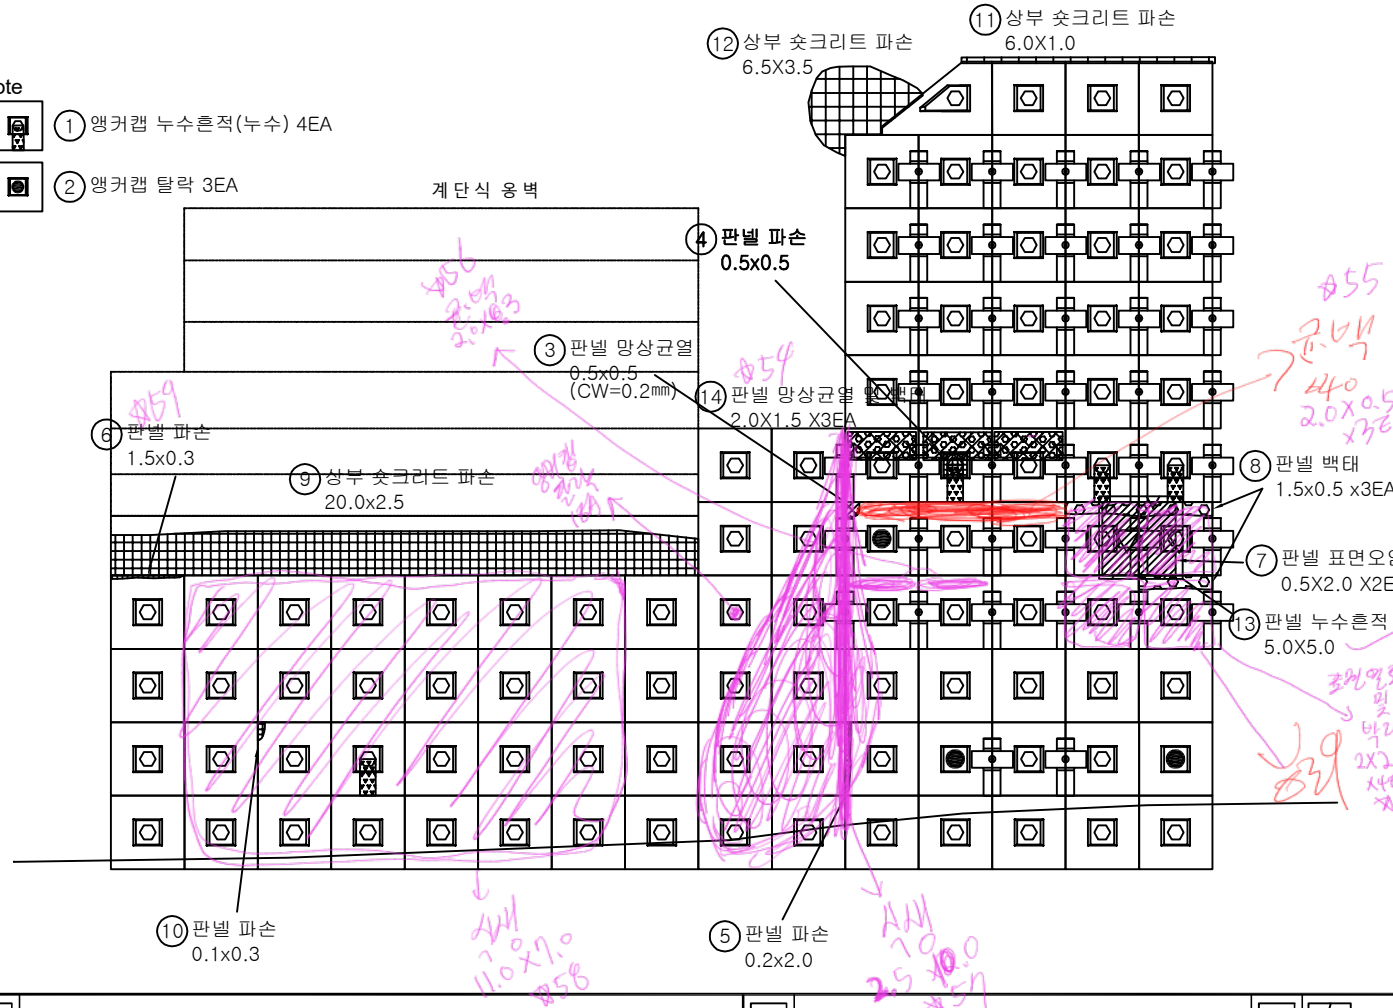
도면번호 02

\*웅벽 내 슛크리트 전 구간 열화

| 번호 | 구분 | 부재 | 손상내용 | 손상현황 | | | | | | 비고 |
|---|---|---|---|---|---|---|---|---|---|---|
| 1 | 20하 | 웅벽 | 앵커캡 누수흔적(누수) 4EA | | | | 4.00 | EA | 4 | |
| 2 | 20하 | 웅벽 | 앵커캡 탈락 3EA | | | | 3.00 | EA | 3 | |
| 3 | 20하 | 웅벽 | 판넬 망상균열 | 0.2 | 0.5 | 0.5 | 0.25 | ㎡ | 1 | |
| 4 | 20상 | 웅벽 | 판넬 파손 | | 0.5 | 2.0 | 0.25 | ㎡ | 1 | |
| 5 | 20상 | 웅벽 | 판넬 파손 | | 0.2 | 2.0 | 0.40 | ㎡ | 1 | |
| 6 | 20상 | 웅벽 | 판넬 파손 | | 1.5 | 0.3 | 0.45 | ㎡ | 1 | |
| 7 | 20하 | 웅벽 | 판넬 표면오염 | | 0.5 | 2.0 | 2.00 | ㎡ | 2 | |
| 8 | 20하 | 웅벽 | 판넬 백태 | | 1.5 | 0.5 | 2.25 | ㎡ | 3 | |
| 9 | 20상 | 웅벽 | 스프리트 파손 | | 20.0 | 2.5 | 50.00 | ㎡ | 1 | |
| 10 | 20상 | 웅벽 | 판넬 파손 | | 0.1 | 0.3 | 0.03 | ㎡ | 1 | |
| 11 | 23하 | 웅벽 | 스프리트 파손 | | 6.0 | 1.0 | 6.00 | ㎡ | 1 | |
| 12 | 23하 | 웅벽 | 스프리트 파손 | | 6.5 | 3.5 | 22.75 | ㎡ | 1 | |
| 13 | 23하 | 웅벽 | 판넬 누수흔적 | | 5.0 | 5.0 | 25.00 | ㎡ | 1 | |
| 14 | 25상 | 웅벽 | 판넬 망상균열 및 백태 | | 2.0 | 1.5 | 9.00 | ㎡ | 3 | |

① 앵커캡 누수흔적(누수) 4EA

② 앵커캡 탈락 3EA

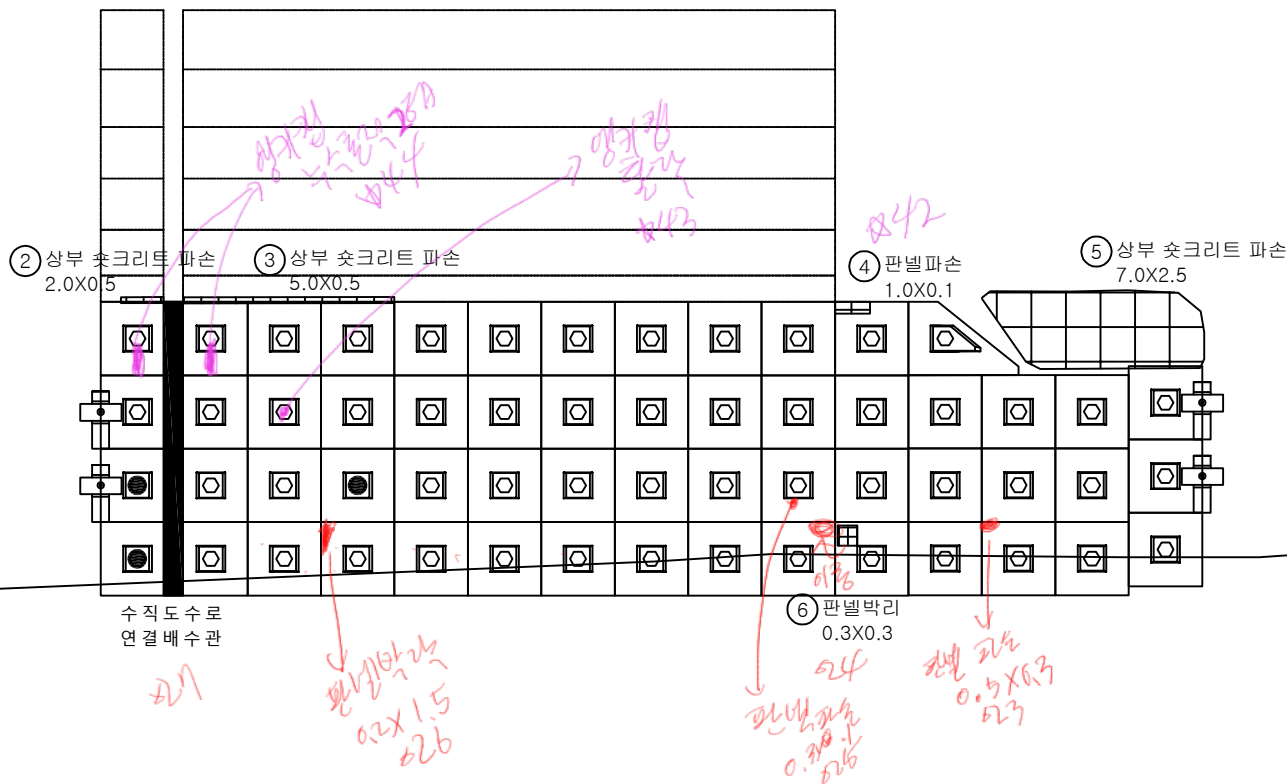
\*옹벽 내 슛크리트 전구간 열화

① 앵커캡 탈락 3EA

| 번호 | 구분 | 부재 | 손상내용 | 손상현황 | | | | | | 비고 |
|---|---|---|---|---|---|---|---|---|---|---|
| 1 | 20하 | 옹벽 | 앵커캡 탈락 | | | | 3.00 | EA | 3 | |
| 2 | 23하 | 옹벽 | 스틱리트 파손 | | 2.0 | 0.5 | 1.00 | m² | 1 | |
| 3 | 23하 | 옹벽 | 스틱리트 파손 | | 5.0 | 0.5 | 2.50 | m² | 1 | |
| 4 | 23하 | 옹벽 | 판넬 파손 | | 1.0 | 0.1 | 0.10 | m² | 1 | |
| 5 | 23하 | 옹벽 | 스틱리트 파손 | | 7.0 | 2.5 | 17.50 | m² | 1 | |
| 6 | 25상 | 옹벽 | 판넬 박리 | | 0.3 | 0.3 | 0.09 | m² | 1 | |

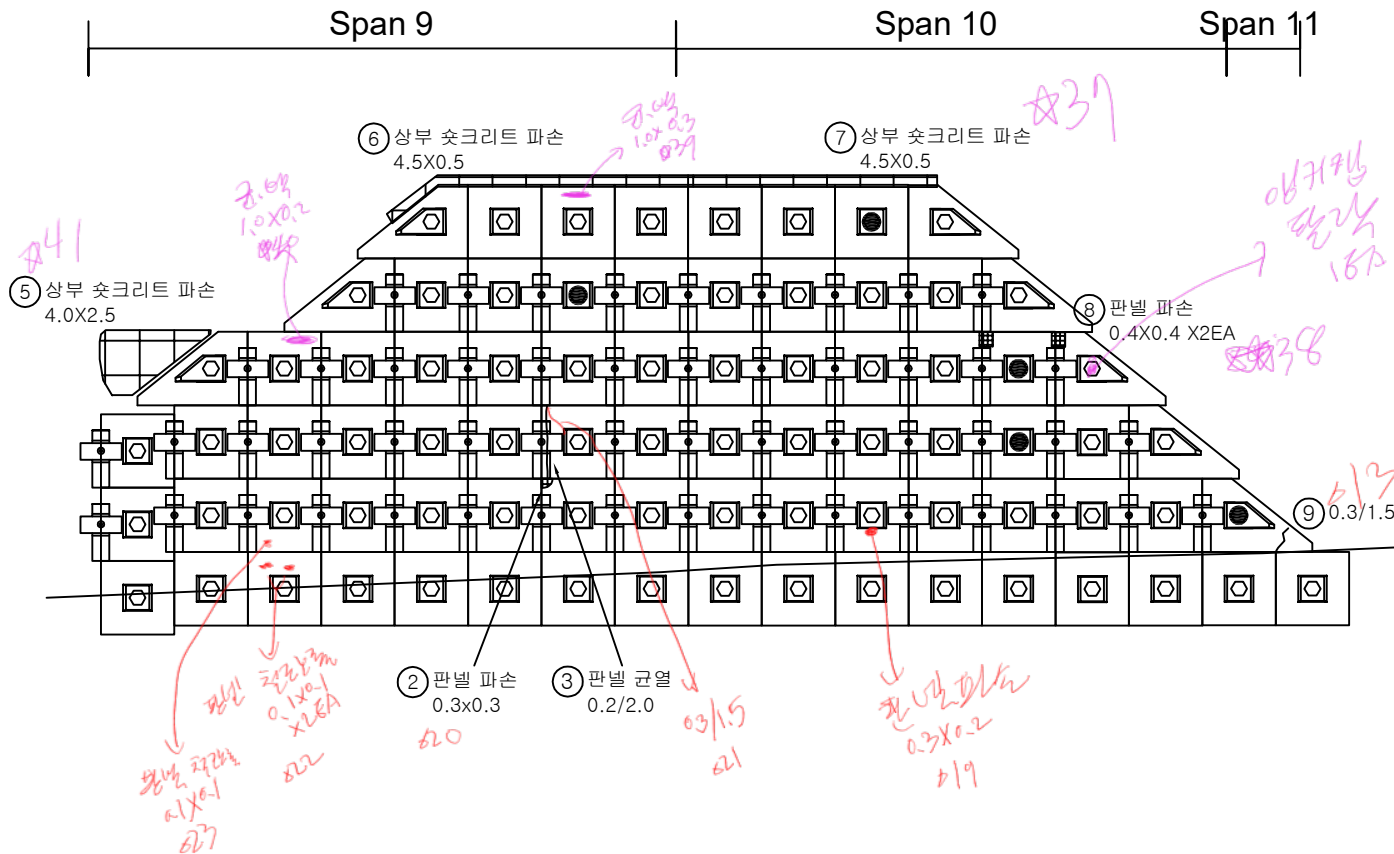
①④앵커캡 탈락 5EA
