상주영천고속도로 2024~2025년 시설물 안전점검 용역  
(2025년 상반기 정기안전점검)

# 외 관 조 사 망 도

패널식 옹벽 12

2025.04

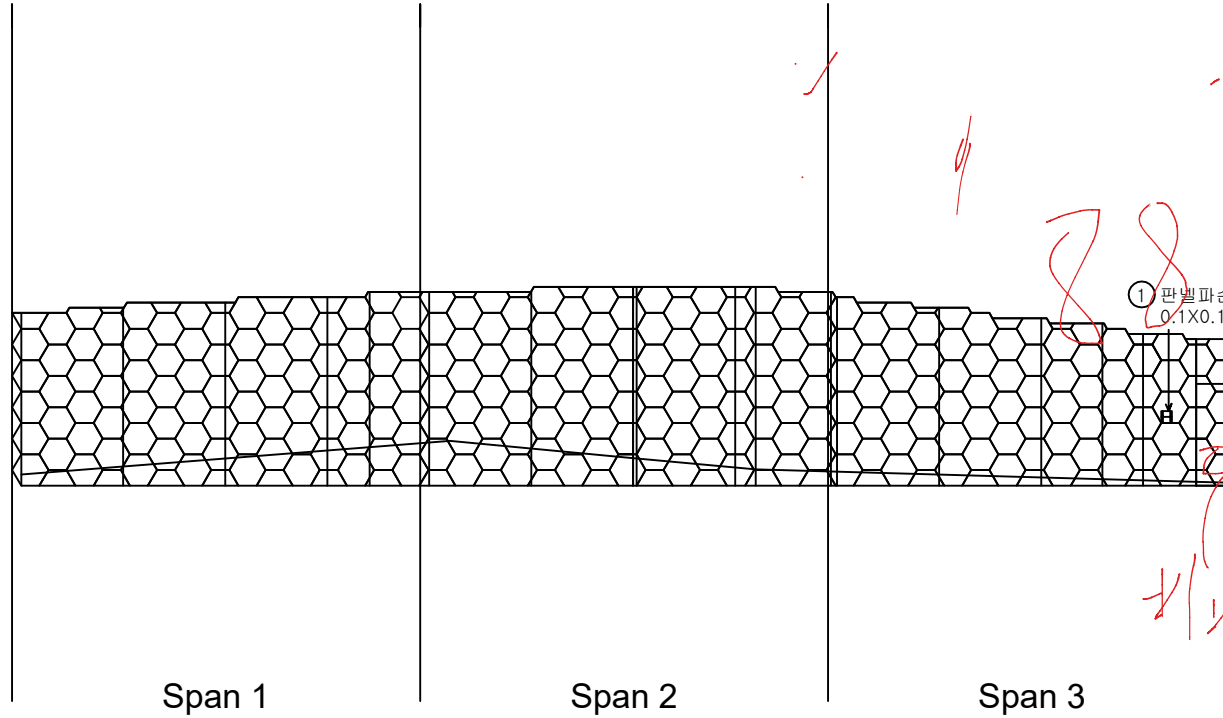
| 번호 | 구분 | 부재 | 손상내용 | 손상현황 | | | | | | 비고 |
|---|---|---|---|---|---|---|---|---|---|---|
| 1 | 1954 | 옹벽 | 판별 파손 | | 0.1 | 0.1 | 0.01 | ㎡ | 1 | |

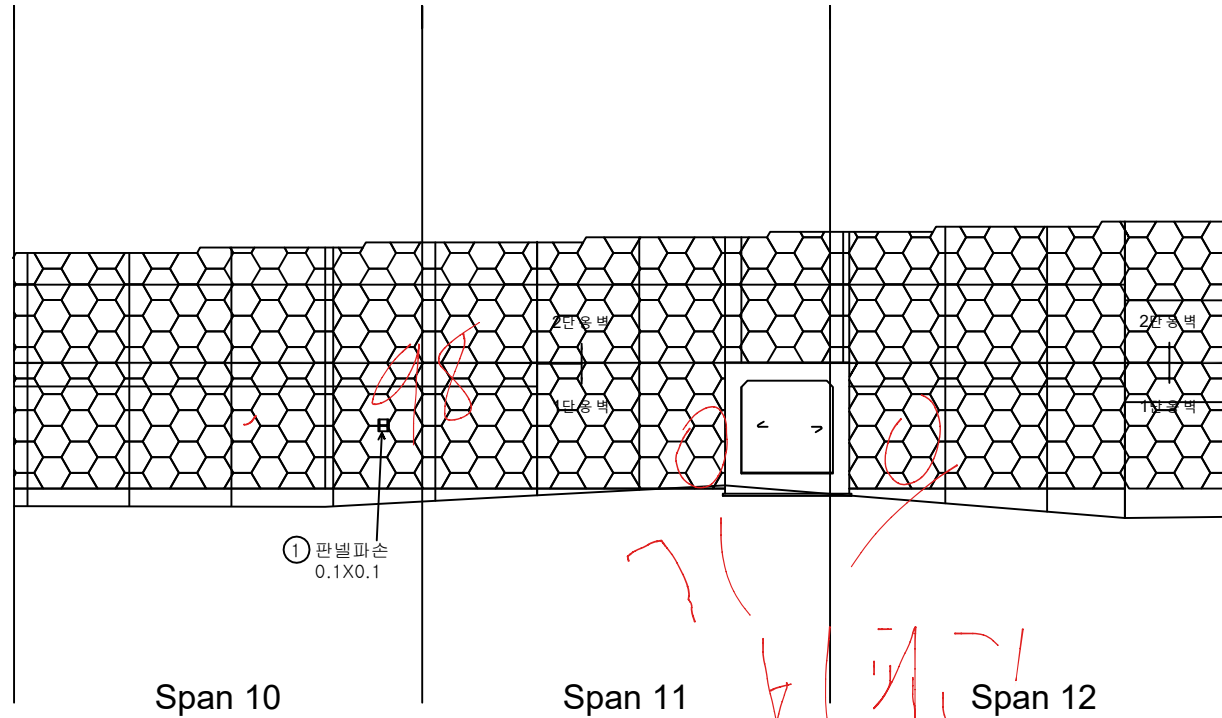
| 번호 | 구분 | 부재 | 손상내용 | 손상현황 | | | | | | 비고 |
|---|---|---|---|---|---|---|---|---|---|---|
| 1 | 195 | 옹벽 | 판넬 파손 | | 0.1 | 0.1 | 0.01 | ㎡ | 1 | |

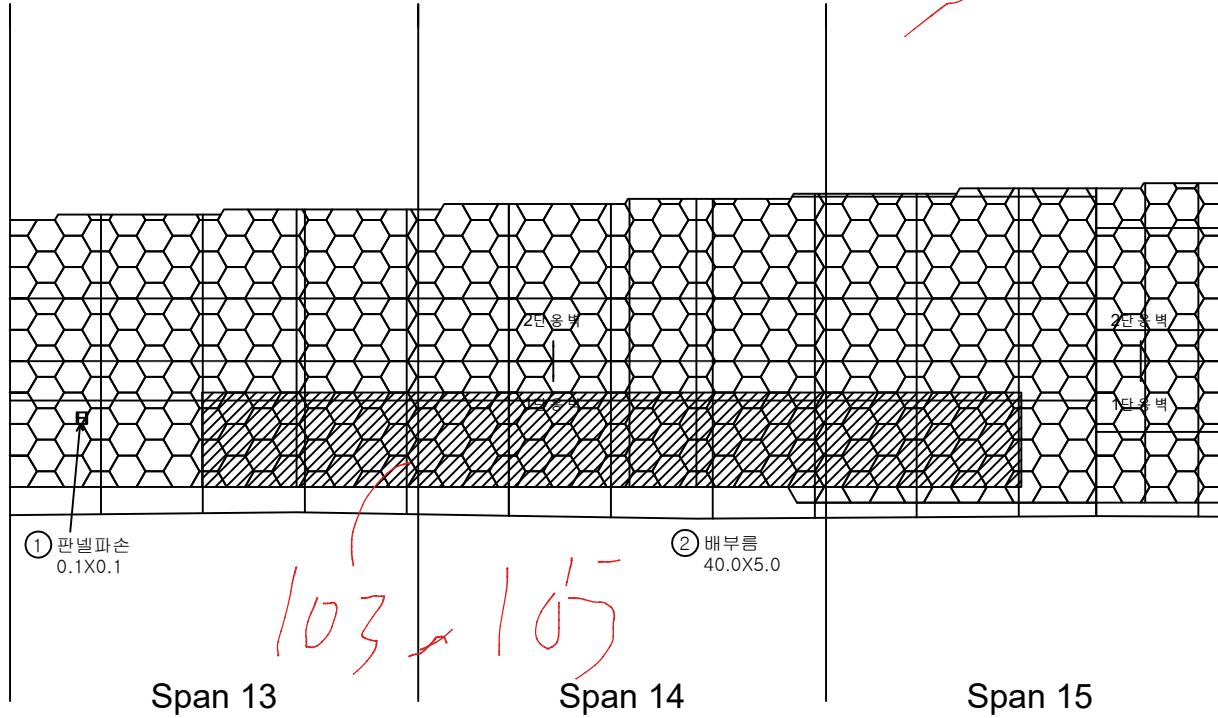
| 번호 | 구분 | 부재 | 손상내용 | 손상현황 | | | | | | 비고 |
|---|---|---|---|---|---|---|---|---|---|---|
| 1 | 19하 | 옹벽 | 판넬 파손 | | 0.1 | 0.1 | 0.01 | m <sup>2</sup> | 1 | |
| 2 | 19하 | 옹벽 | 배부름 | | 40.0 | 5.0 | 200.00 | m <sup>2</sup> | 1 | |

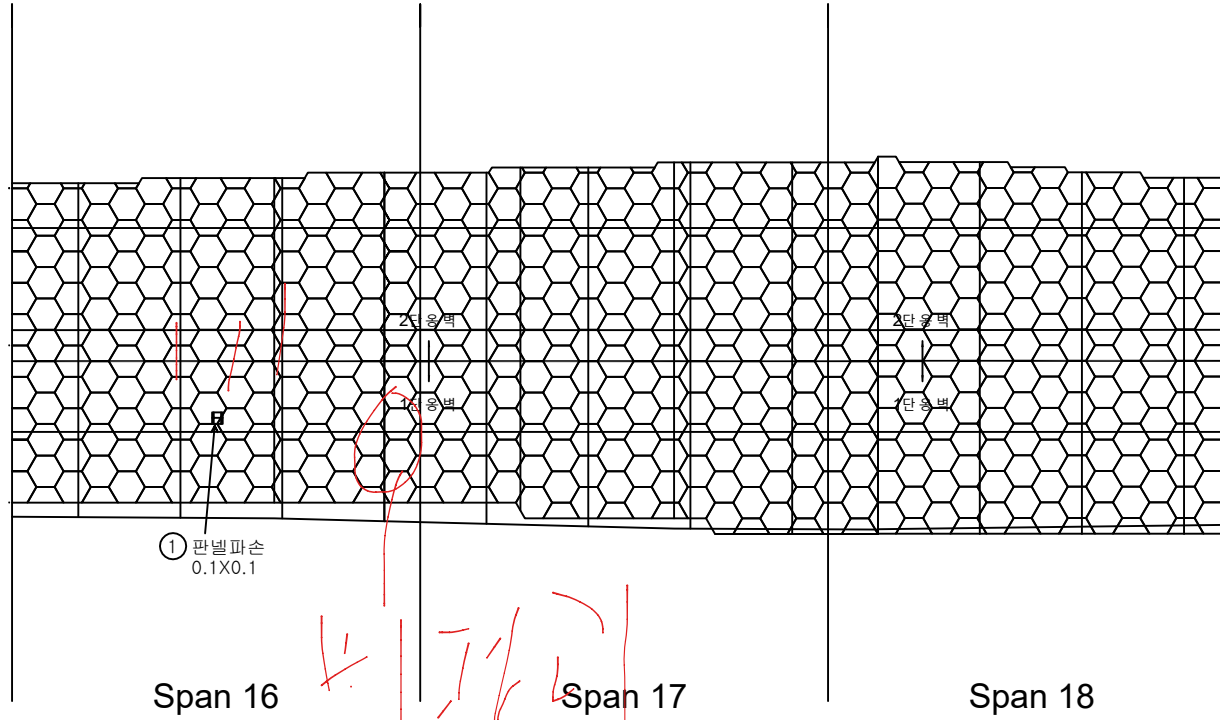
| 번호 | 구분 | 부재 | 손상내용 | 손상현황 | | | | | | 비고 |
|---|---|---|---|---|---|---|---|---|---|---|
| 1 | 19대 | 옹벽 | 판넬 파손 | | 0.1 | 0.1 | 0.01 | m <sup>2</sup> | 1 | |

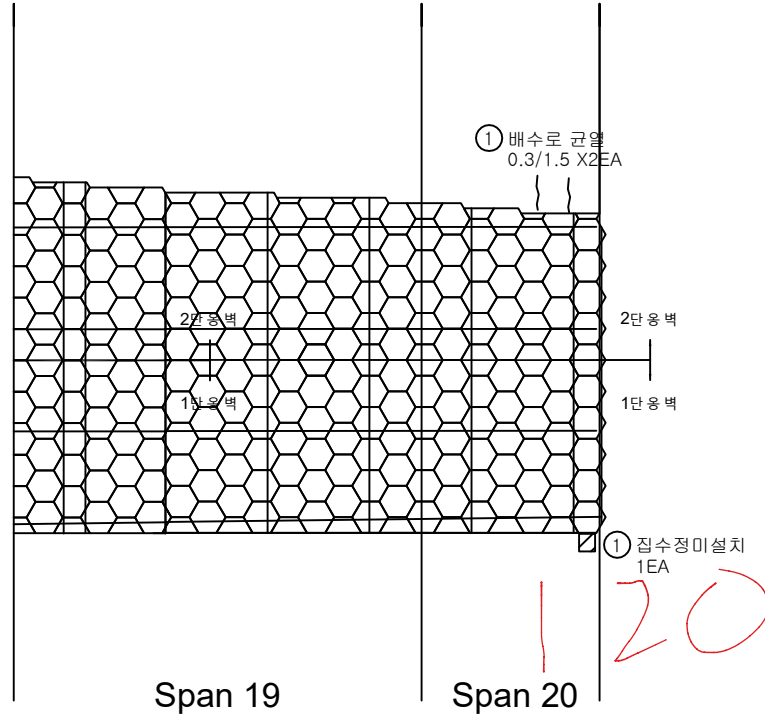
| 번호 | 구분 | 부재 | 손상내용 | 손상현황 | | | | | | 비고 |
|---|---|---|---|---|---|---|---|---|---|---|
| 1 | 19하 | 옹벽 | 집수정 미설치 | | | | 1.00 | EA | 1 | |
| 2 | 25하 | 배수시설 | 배수로 간열 | 0.3 | 1.5 | | 3.00 | m | 2 | |

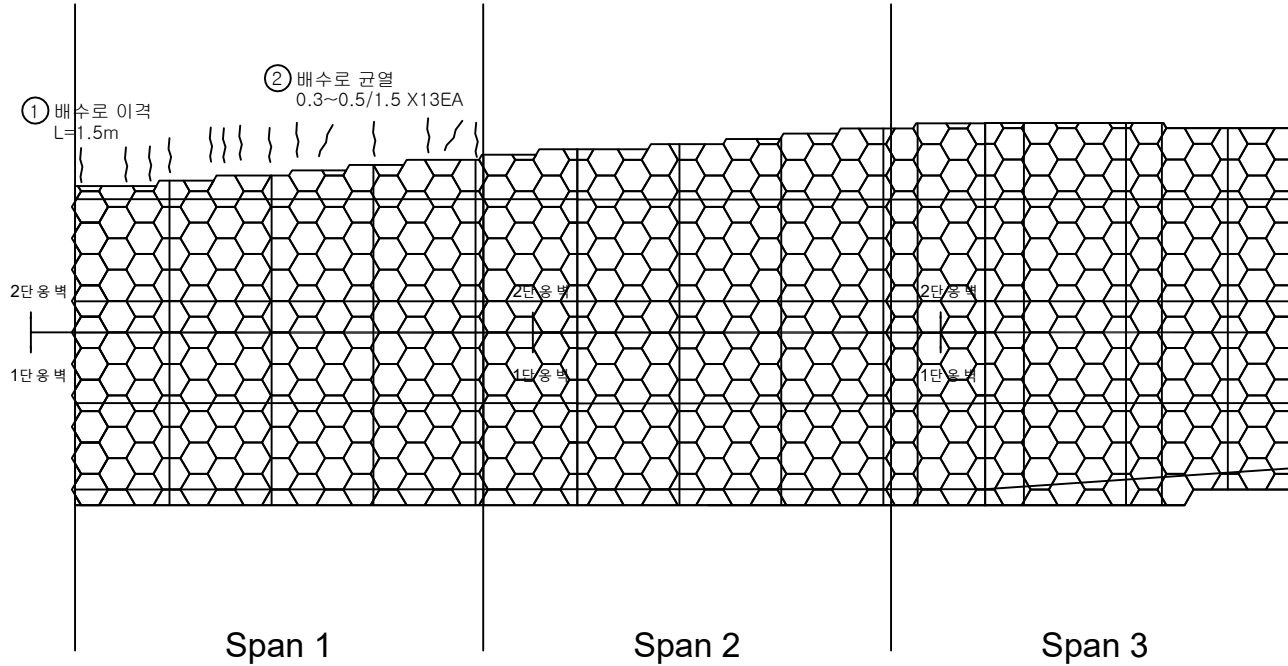
| 번호 | 구분 | 부재 | 손상내용 | 손상현황 | | | | | | 비 고 |
|---|---|---|---|---|---|---|---|---|---|---|
| 1 | 25타 | 배수시설 | 배수로 이격 | | 1.5 | | 1.50 | m | 1 | |
| 2 | 25타 | 배수시설 | 배수로 균열 | 0.3~0.5 | 1.5 | | 19.50 | m | 13 | |
