상주영천고속도로 2024~2025년 시설물 안전점검 용역  
(2025년 상반기 정기안전점검)

# 외 관 조 사 망 도

패널식 옹벽 12

2025.04

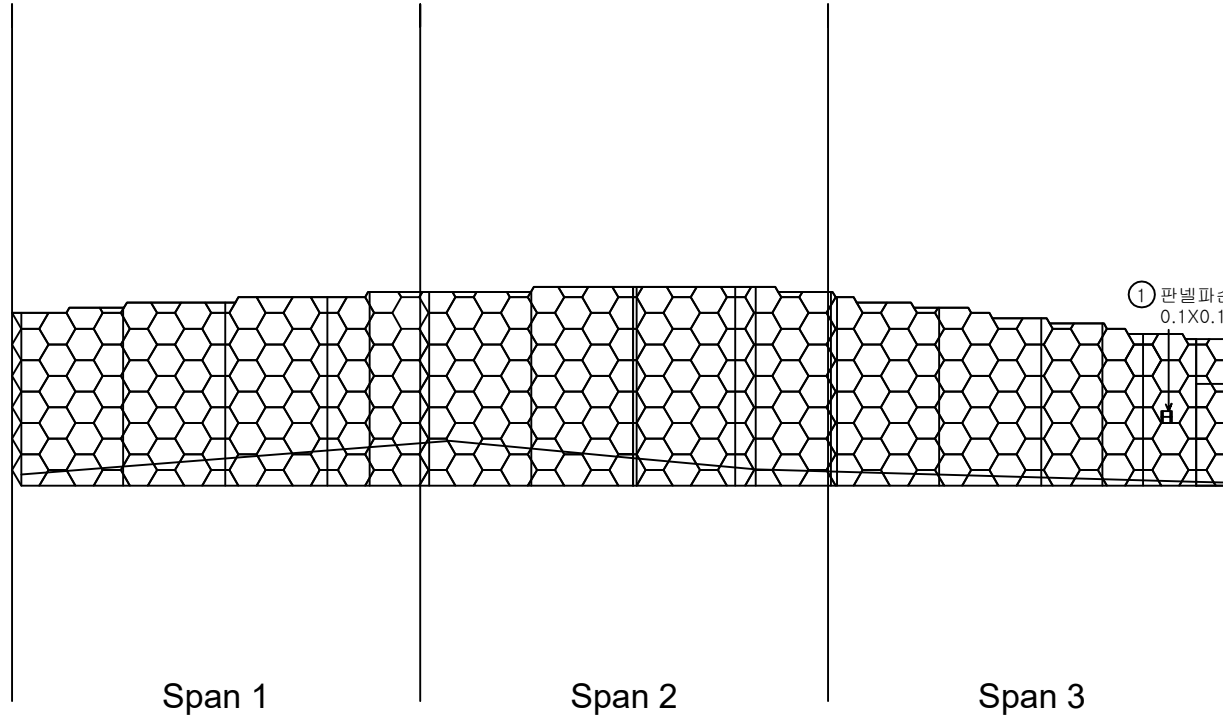
| 번호 | 구분 | 부재 | 손상내용 | 손상현황 | | | | | | 비고 |
|---|---|---|---|---|---|---|---|---|---|---|
| 1 | 1954 | 옹벽 | 판넬 파손 | | 0.1 | 0.1 | 0.01 | ㎡ | 1 | |

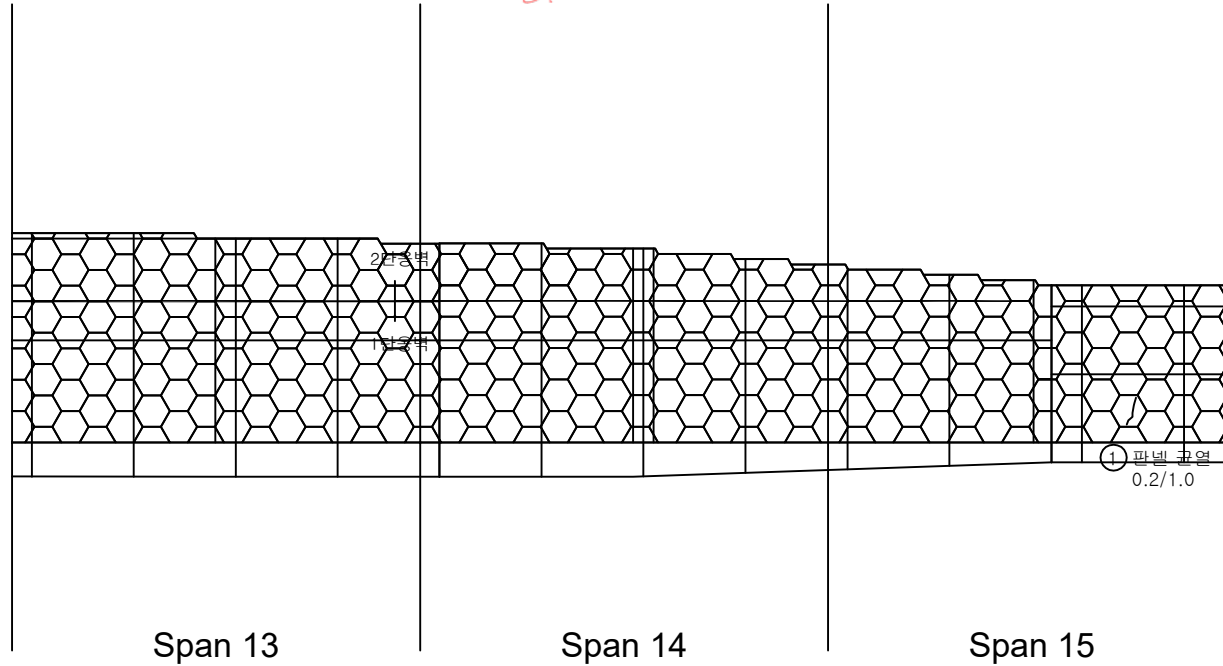
| 번호 | 구분 | 부재 | 손상내용 | 손상현황 | | | | | | 비고 |
|---|---|---|---|---|---|---|---|---|---|---|
| 1 | 218 | 옹벽 | 판넬 균열 | 0.2 | 1.0 | | 1.00 | m | 1 | |

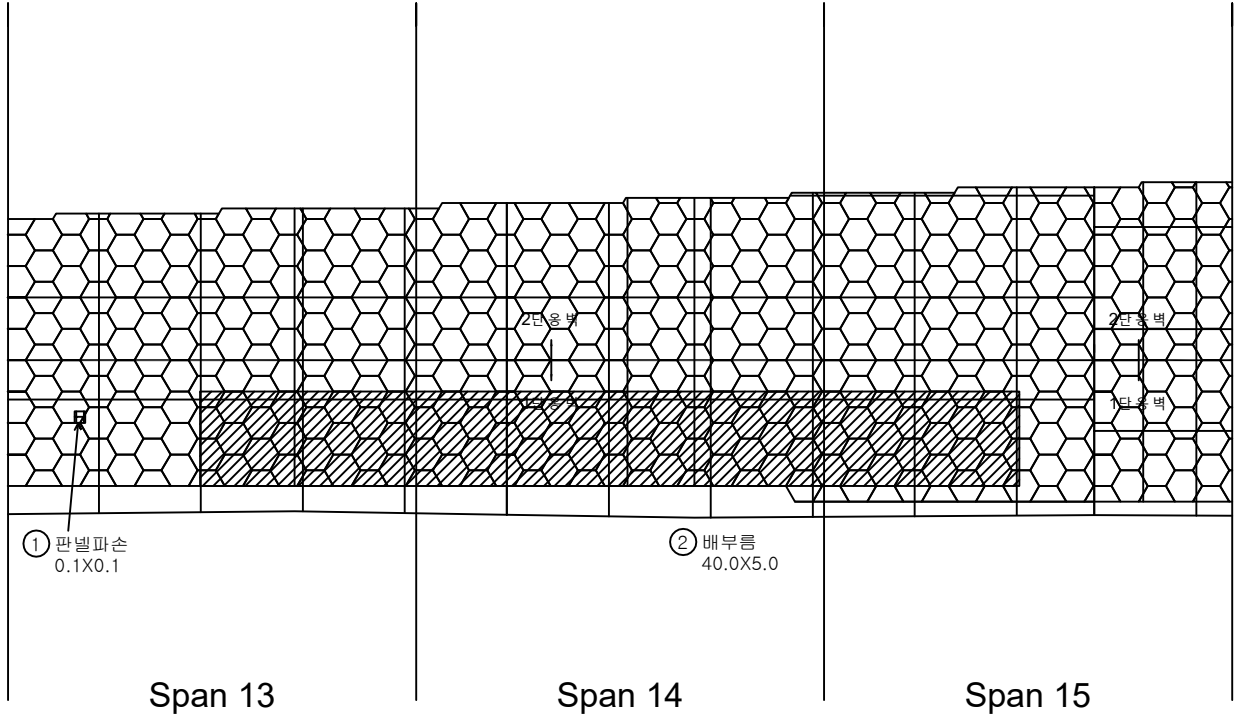
| 번호 | 구분 | 부재 | 손상내용 | 손상현황 | | | | | | 비고 |
|---|---|---|---|---|---|---|---|---|---|---|
| 1 | 1954 | 옹벽 | 판넬 파손 | | 0.1 | 0.1 | 0.01 | ㎡ | 1 | |

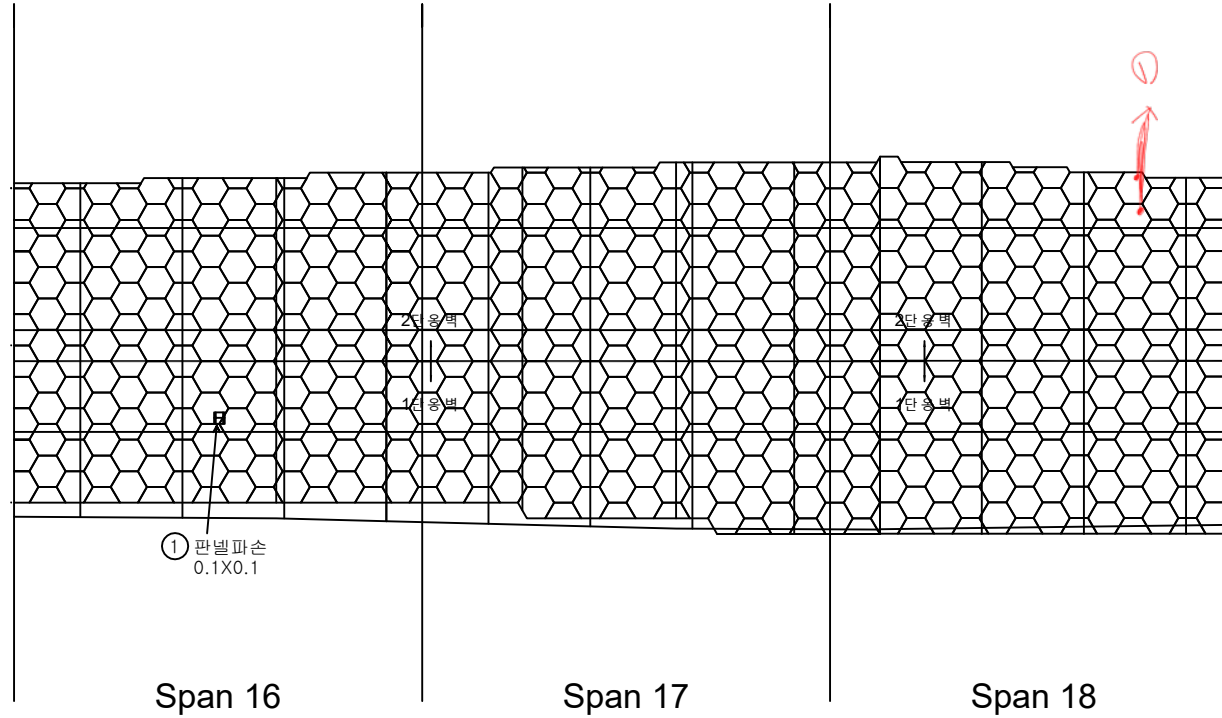
| 번호 | 구분 | 부재 | 손상내용 | 손상현황 | | | | | | 비고 |
|---|---|---|---|---|---|---|---|---|---|---|
| 1 | 19타 | 옹벽 | 판넬 파손 | | 0.1 | 0.1 | 0.01 | ㎡ | 1 | |
| 2 | 19타 | 옹벽 | 배부름 | | 40.0 | 5.0 | 200.00 | ㎡ | 1 | |

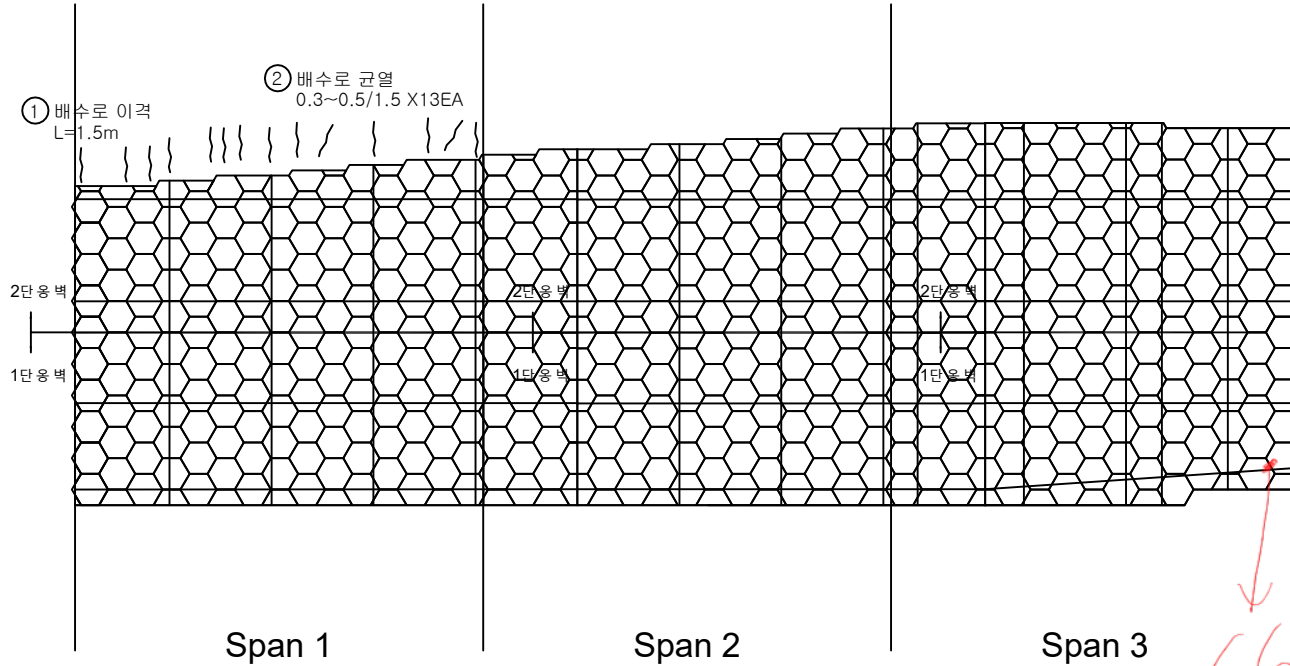
| 번호 | 구분 | 부재 | 손상내용 | 손상현황 | | | | | | 비고 |
|---|---|---|---|---|---|---|---|---|---|---|
| 1 | 25타 | 배수시설 | 배수로 이격 | | 1.5 | | 1.50 | m | 1 | |
| 2 | 25타 | 배수시설 | 배수로 균열 | 0.3~0.5 | 1.5 | | 19.50 | m | 13 | |
