상주영천고속도로 2024~2025년 시설물 안전점검 용역  
(2025년 상반기 정기안전점검)

# 외 관 조 사 망 도

패널식 옹벽 13

2025.04

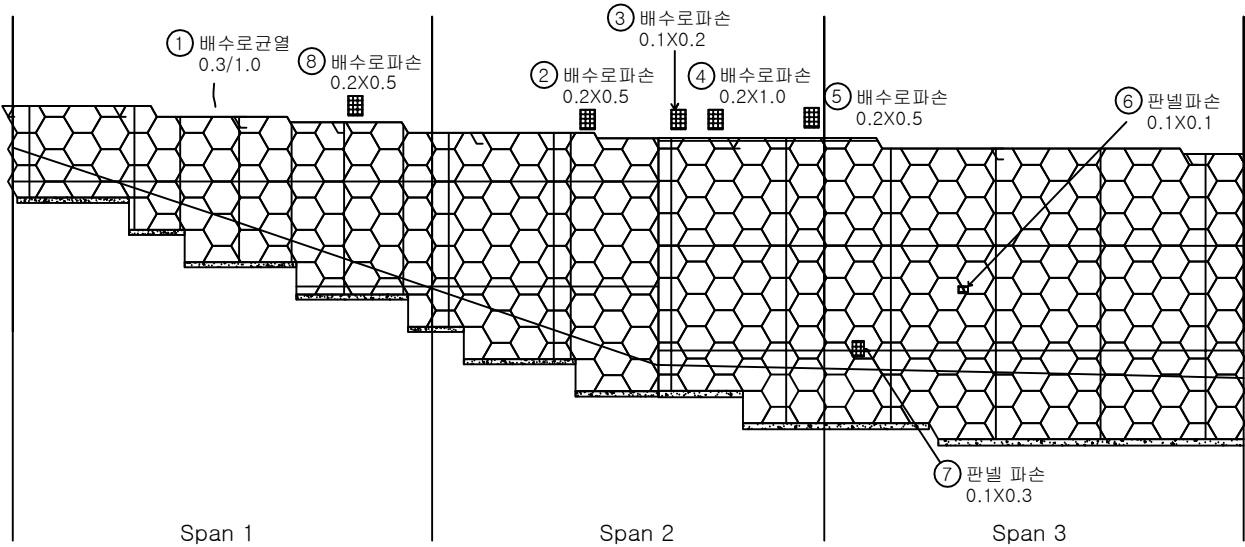
| 도 면 번 호 | 01 |

| 번호 | 구분 | 부재 | 손상내용 | 손상현황 | | | | | | 비고 |
|---|---|---|---|---|---|---|---|---|---|---|
| 1 | 19터 | 배수시설 | 배수로 균열 | 0.3 | 1.0 | | 1.00 | m | 1 | |
| 2 | 19터 | 배수시설 | 배수로 파손 | | 0.2 | 0.5 | 0.10 | m² | 1 | |
| 3 | 19터 | 배수시설 | 배수로 파손 | | 0.1 | 0.2 | 0.02 | m² | 1 | |
| 4 | 19터 | 배수시설 | 배수로 파손 | | 0.2 | 1.0 | 0.20 | m² | 1 | |
| 5 | 19터 | 배수시설 | 배수로 파손 | | 0.2 | 0.5 | 0.10 | m² | 1 | |
| 6 | 19터 | 옹벽 | 판넬 파손 | | 0.1 | 0.1 | 0.01 | m² | 1 | |
| 7 | 21터 | 옹벽 | 판넬 파손 | | 0.1 | 0.3 | 0.03 | m² | 1 | |
| 8 | 23터 | 배수시설 | 배수로 파손 | | 0.2 | 0.5 | 0.10 | m² | 1 | |

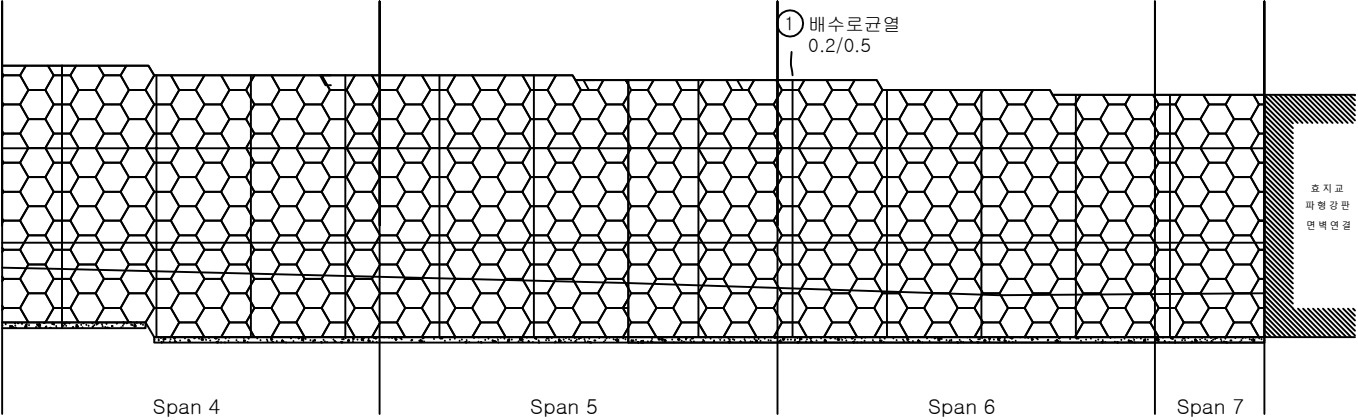
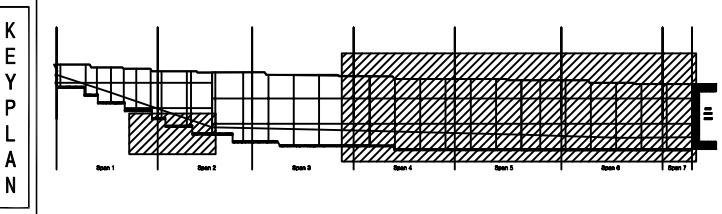
| 부식 | 좌굴, 변형 | 기타 | 도면번호 | 02 |

| 번호 | 구분 | 부재 | 손상내용 | 손상현황 | | | | | | 비고 |
|---|---|---|---|---|---|---|---|---|---|---|
| 1 | 19라 | 배수시설 | 배수로 균열 | 0.2 | 0.5 | | 0.50 | m | 1 | |
