상주영천고속도로 2024~2025년 시설물 안전점검 용역  
(2025년 상반기 정기안전점검)

# 외 관 조 사 망 도

패널식 옹벽 14

2025.04

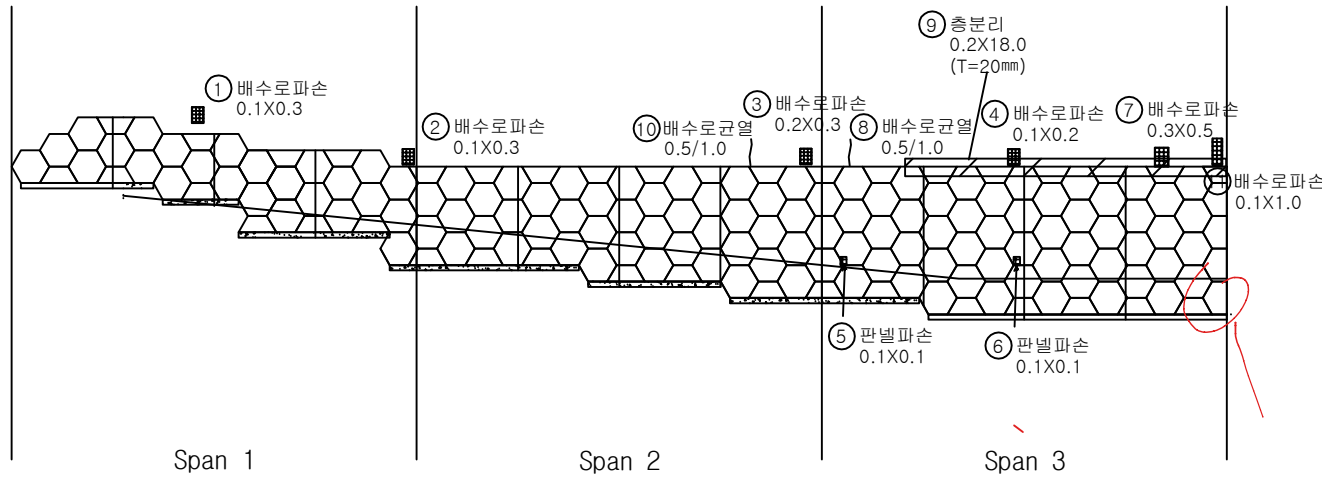
도면번호  
01

| 번호 | 구분 | 부재 | 손상내용 | 손상현황 | | | | | | 비고 |
|---|---|---|---|---|---|---|---|---|---|---|
| 1 | 19하 | 배수시설 | 배수로 파손 | | 0.1 | 0.3 | 0.03 | m <sup>2</sup> | 1 | |
| 2 | 19하 | 배수시설 | 배수로 파손 | | 0.1 | 0.3 | 0.03 | m <sup>2</sup> | 1 | |
| 3 | 19하 | 배수시설 | 배수로 파손 | | 0.2 | 0.3 | 0.06 | m <sup>2</sup> | 1 | |
| 4 | 19하 | 배수시설 | 배수로 파손 | | 0.1 | 0.2 | 0.02 | m <sup>2</sup> | 1 | |
| 5 | 19하 | 옹벽 | 관널 파손 | | 0.1 | 0.1 | 0.01 | m <sup>2</sup> | 1 | |
| 6 | 19하 | 옹벽 | 관널 파손 | | 0.1 | 0.1 | 0.01 | m <sup>2</sup> | 1 | |
| 7 | 21상 | 배수시설 | 배수로 파손 | | 0.3 | 0.5 | 0.15 | m <sup>2</sup> | 1 | |
| 8 | 23하 | 배수시설 | 배수로 균열 | 0.5 | 1.0 | | 1.00 | m | 1 | |
| 9 | 23하 | 옹벽 | 충분리 | 0.2 | 18.0 | | 3.60 | m <sup>2</sup> | 1 | |
| 10 | 25상 | 배수시설 | 배수로 균열 | 0.5 | 1.0 | | 1.00 | m | 1 | |
| 11 | 25상 | 배수시설 | 배수로 파손 | | 0.1 | 1.0 | 0.10 | m <sup>2</sup> | 1 | |

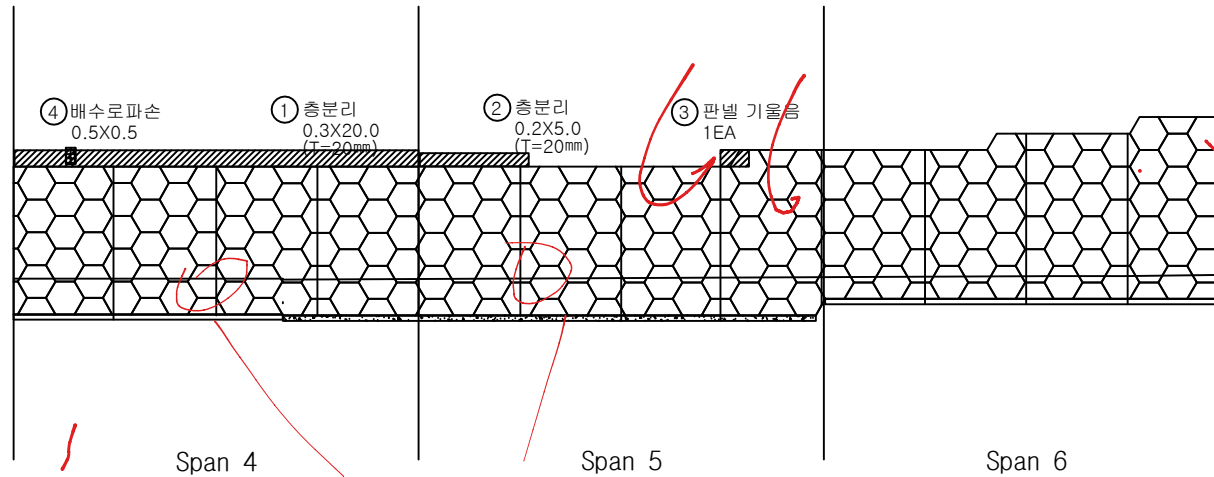
**도면번호** 02

| 번호 | 구분 | 부재 | 손상내용 | 손상현황 | | | | | | 비 고 |
|---|---|---|---|---|---|---|---|---|---|---|
| 1 | 19하 | 옹벽 | 충분리 | | 0.3 | 20.0 | 6.00 | m <sup>2</sup> | 1 | |
| 2 | 19하 | 옹벽 | 충분리 | | 0.2 | 5.0 | 1.00 | m <sup>2</sup> | 1 | |
| 3 | 19하 | 옹벽 | 판넬 기울음 | | | | 1.00 | EA | 1 | |
| 4 | 25상 | 배수시설 | 배수로 파손 | | 0.5 | 0.5 | 0.25 | m <sup>2</sup> | 1 | |

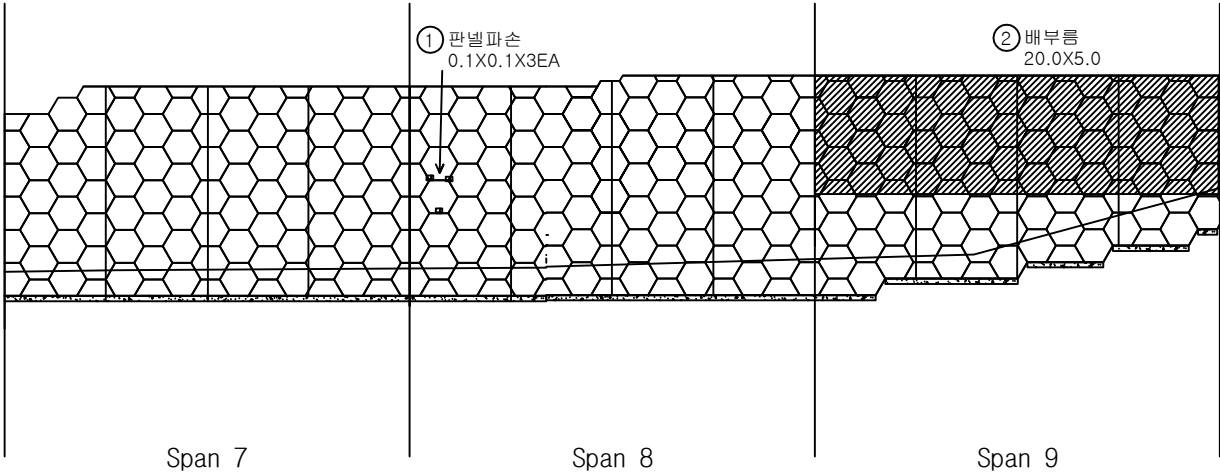
| 도면번호 | 03 |

| 번호 | 구분 | 부재 | 손상내용 | 손상현황 | | | | | | 비고 |
|---|---|---|---|---|---|---|---|---|---|---|
| 1 | 19하 | 옹벽 | 판넬 파손 | | 0.1 | 0.1 | 0.03 | ㎡ | 3 | |
| 2 | 19하 | 옹벽 | 배부름 | | 20.0 | 5.0 | 100.00 | ㎡ | 1 | |

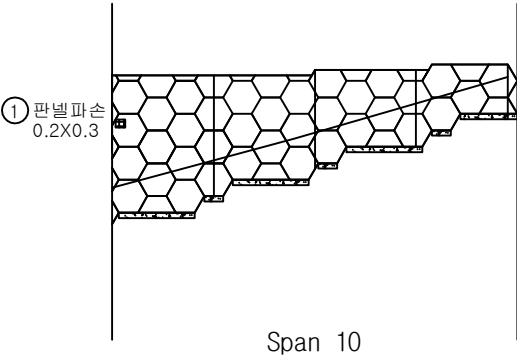
| 도면번호 | 04 |

| 번호 | 구분 | 부재 | 손상내용 | 손상현황 | | | | | | 비고 |
|---|---|---|---|---|---|---|---|---|---|---|
| 1 | 195 | 옹벽 | 판넬 파손 | | 0.2 | 0.3 | 0.06 | m <sup>2</sup> | 1 | |
