상주영천고속도로 2024~2025년 시설물 안전점검 용역  
(2025년 상반기 정기안전점검)

# 외 관 조 사 망 도

패널식 옹벽 14

2025.04

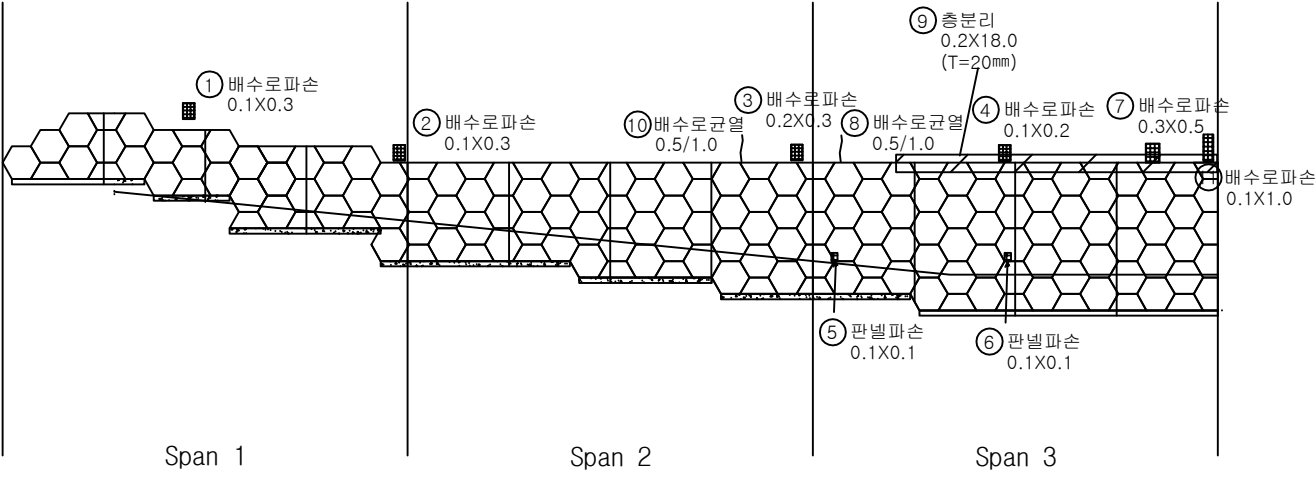
01

| 번호 | 구분 | 부재 | 손상내용 | 손상현황 | | | | | | 비고 |
|---|---|---|---|---|---|---|---|---|---|---|
| 1 | 19하 | 배수시설 | 배수로 파손 | | 0.1 | 0.3 | 0.03 | m <sup>2</sup> | 1 | |
| 2 | 19하 | 배수시설 | 배수로 파손 | | 0.1 | 0.3 | 0.03 | m <sup>2</sup> | 1 | |
| 3 | 19하 | 배수시설 | 배수로 파손 | | 0.2 | 0.3 | 0.06 | m <sup>2</sup> | 1 | |
| 4 | 19하 | 배수시설 | 배수로 파손 | | 0.1 | 0.2 | 0.02 | m <sup>2</sup> | 1 | |
| 5 | 19하 | 옹벽 | 판넬 파손 | | 0.1 | 0.1 | 0.01 | m <sup>2</sup> | 1 | |
| 6 | 19하 | 옹벽 | 판넬 파손 | | 0.1 | 0.1 | 0.01 | m <sup>2</sup> | 1 | |
| 7 | 21상 | 배수시설 | 배수로 파손 | | 0.3 | 0.5 | 0.15 | m <sup>2</sup> | 1 | |
| 8 | 23하 | 배수시설 | 배수로 균열 | 0.5 | 1.0 | | 1.00 | m | 1 | |
| 9 | 23하 | 옹벽 | 총분리 | 0.2 | 18.0 | | 3.60 | m <sup>2</sup> | 1 | |
| 10 | 25상 | 배수시설 | 배수로 균열 | 0.5 | 1.0 | | 1.00 | m | 1 | |
| 11 | 25상 | 배수시설 | 배수로 파손 | | 0.1 | 1.0 | 0.10 | m <sup>2</sup> | 1 | |

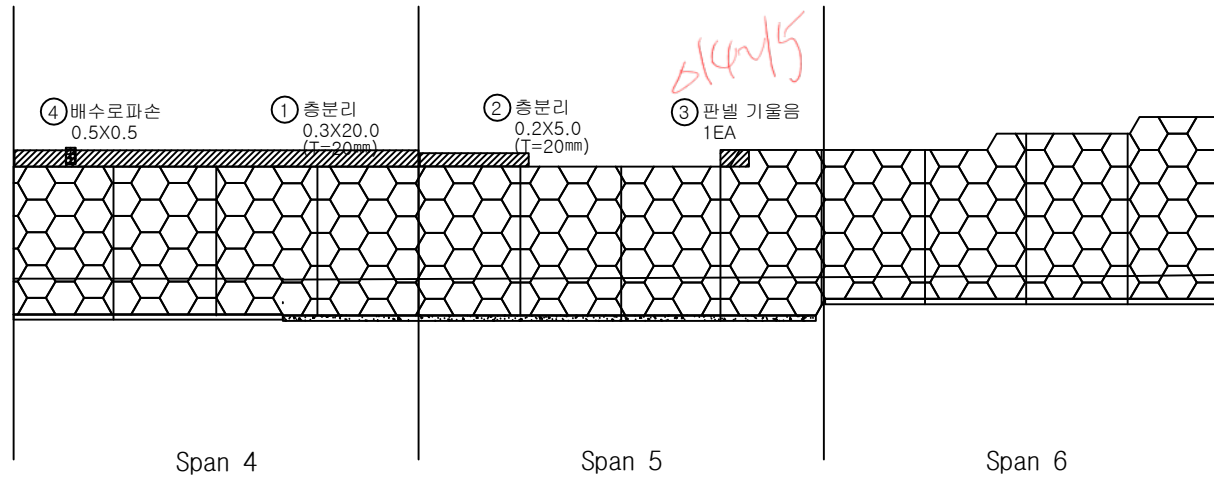
| | | | 02 |

| 번호 | 구분 | 부재 | 손상내용 | 손상현황 | | | | | | 비고 |
|---|---|---|---|---|---|---|---|---|---|---|
| 1 | 19회 | 옹벽 | 충분리 | | 0.3 | 20.0 | 6.00 | ㎡ | 1 | |
| 2 | 19회 | 옹벽 | 충분리 | | 0.2 | 5.0 | 1.00 | ㎡ | 1 | |
| 3 | 19회 | 옹벽 | 판넬 기울음 | | | | 1.00 | EA | 1 | |
| 4 | 25상 | 배수시설 | 배수로 파손 | | 0.5 | 0.5 | 0.25 | ㎡ | 1 | |

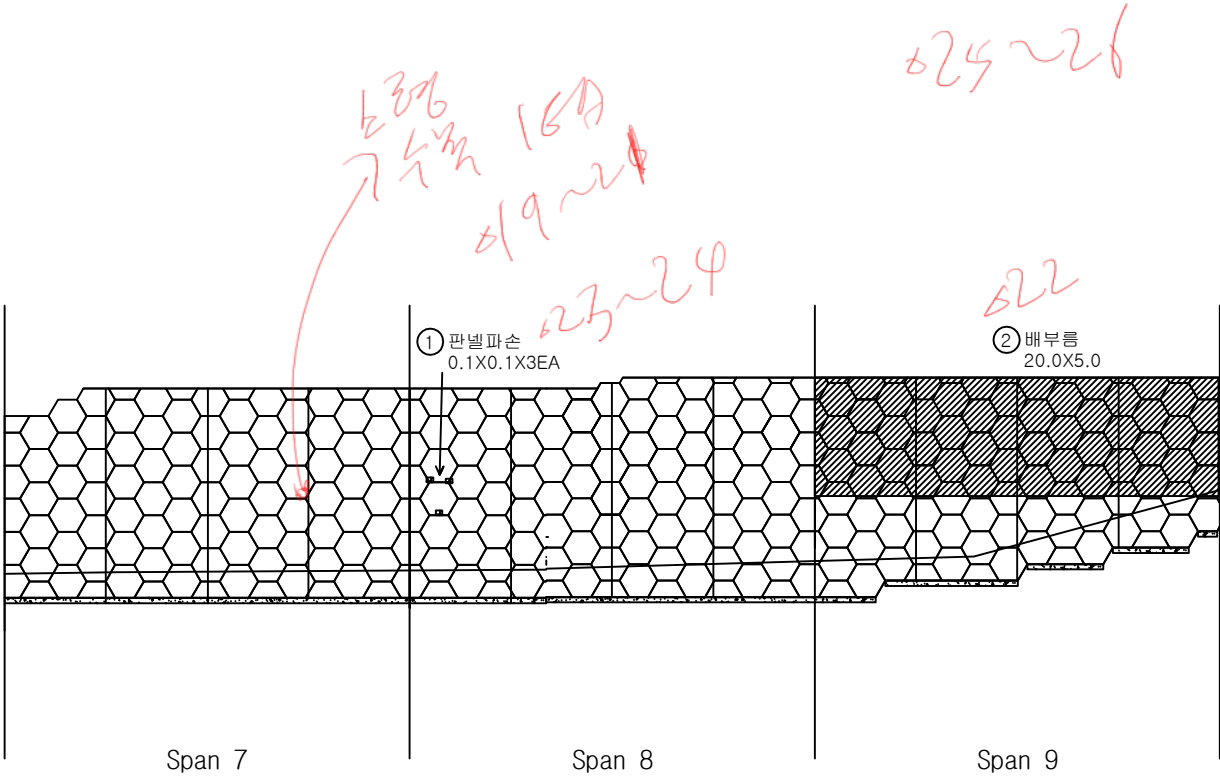
| 도면번호 | 03 |

| 번호 | 구분 | 부재 | 손상내용 | 손상현황 | | | | | | 비고 |
|---|---|---|---|---|---|---|---|---|---|---|
| 1 | 19하 | 옹벽 | 판넬 파손 | | 0.1 | 0.1 | 0.03 | ㎡ | 3 | |
| 2 | 19하 | 옹벽 | 배부름 | | 20.0 | 5.0 | 100.00 | ㎡ | 1 | |

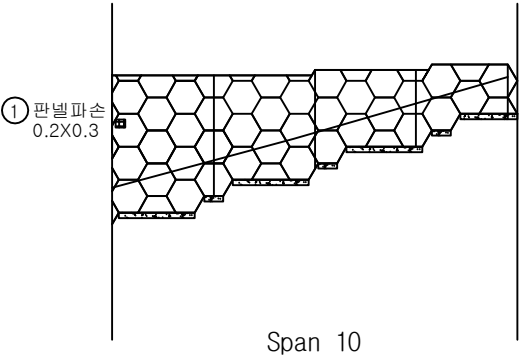
| 도 면 번 호 | 04 |

| 번호 | 구분 | 부재 | 손상내용 | 손상현황 | | | | | | 비 고 |
|---|---|---|---|---|---|---|---|---|---|---|
| 1 | 195 | 옹벽 | 판넬 파손 | | 0.2 | 0.3 | 0.06 | ㎡ | 1 | |
