상주영천고속도로 2024~2025년 시설물 안전점검 용역  
(2025년 상반기 정기안전점검)

# 외 관 조 사 망 도

패널식 옹벽 15

2025.04

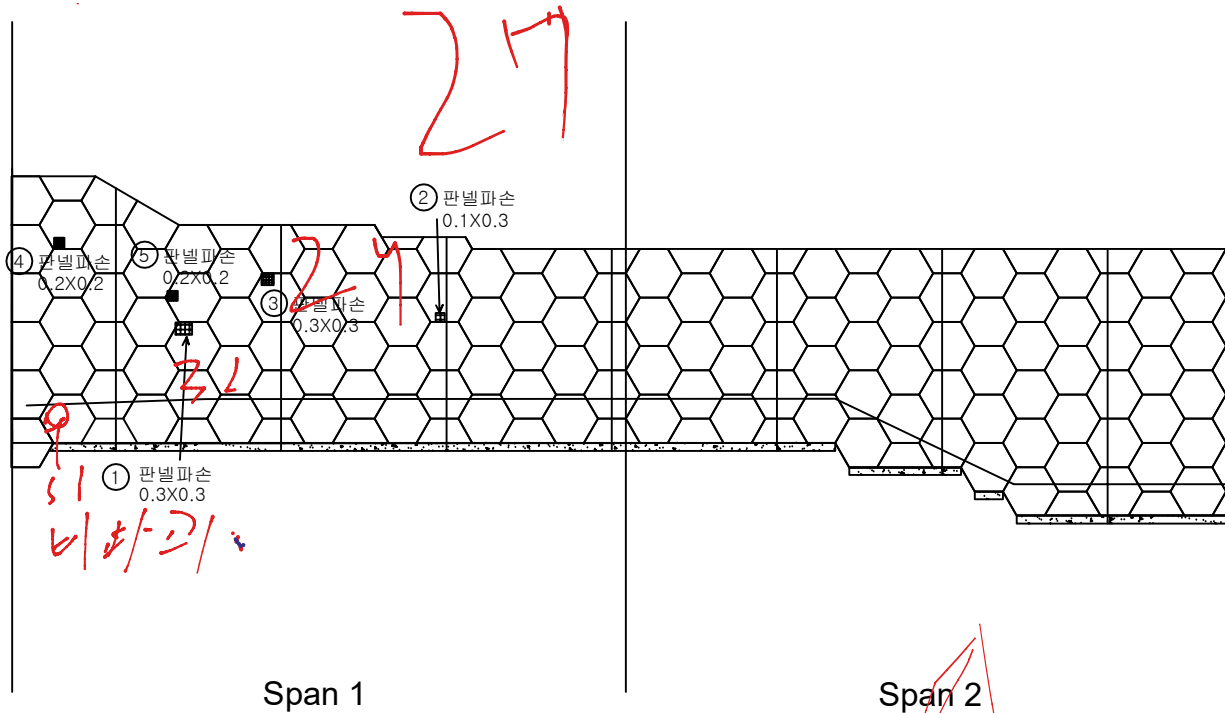
ID : 패널식 옹벽 15 - Span1 ~ Span2

| 번호 | 구분 | 부재 | 손상내용 | 손상현황 | | | | | | 비 고 |
|---|---|---|---|---|---|---|---|---|---|---|
| 1 | 19하 | 옹벽 | 판넬 파손 | | 0.3 | 0.3 | 0.09 | m² | 1 | |
| 2 | 19하 | 옹벽 | 판넬 파손 | | 0.1 | 0.3 | 0.03 | m² | 1 | |
| 3 | 20하 | 옹벽 | 판넬 파손 | | 0.3 | 0.3 | 0.09 | m² | 1 | |
| 4 | 21하 | 옹벽 | 판넬 파손 | | 0.2 | 0.2 | 0.04 | m² | 1 | |
| 5 | 21하 | 옹벽 | 판넬 파손 | | 0.2 | 0.2 | 0.04 | m² | 1 | |

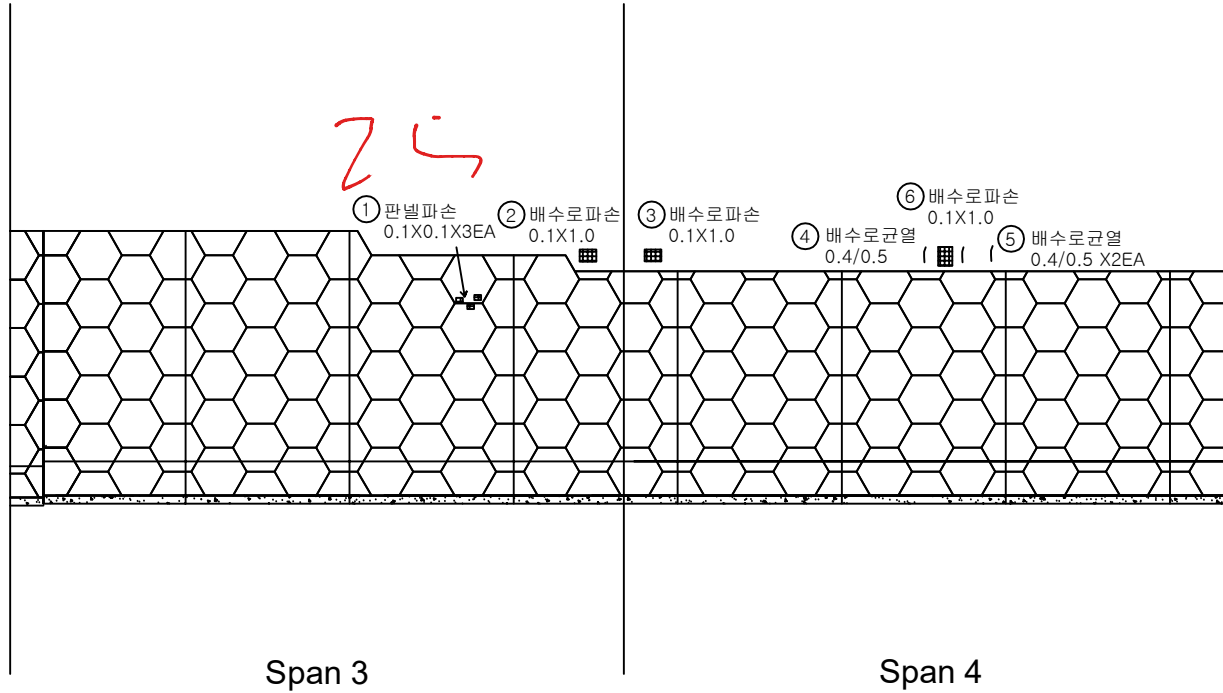
ID : 패널식 옹벽 15 - Span3 ~ Span4

| 번호 | 구분 | 부재 | 손상내용 | 손상현황 | | | | | | 비고 |
|---|---|---|---|---|---|---|---|---|---|---|
| 1 | 19하 | 옹벽 | 판넬 파손 | | 0.1 | 0.1 | 0.03 | ㎡ | 3 | |
| 2 | 19하 | 배수시설 | 배수로 파손 | | 0.1 | 1.0 | 0.10 | ㎡ | 1 | |
| 3 | 19하 | 배수시설 | 배수로 파손 | | 0.1 | 1.0 | 0.10 | ㎡ | 1 | |
| 4 | 19하 | 배수시설 | 배수로 균열 | 0.4 | 0.5 | | 0.50 | m | 1 | |
| 5 | 23하 | 배수시설 | 배수로 균열 | 0.4 | 0.5 | | 1.00 | m | 2 | |
| 6 | 25상 | 배수시설 | 배수로 파손 | | 0.1 | 1.0 | 0.10 | ㎡ | 1 | |

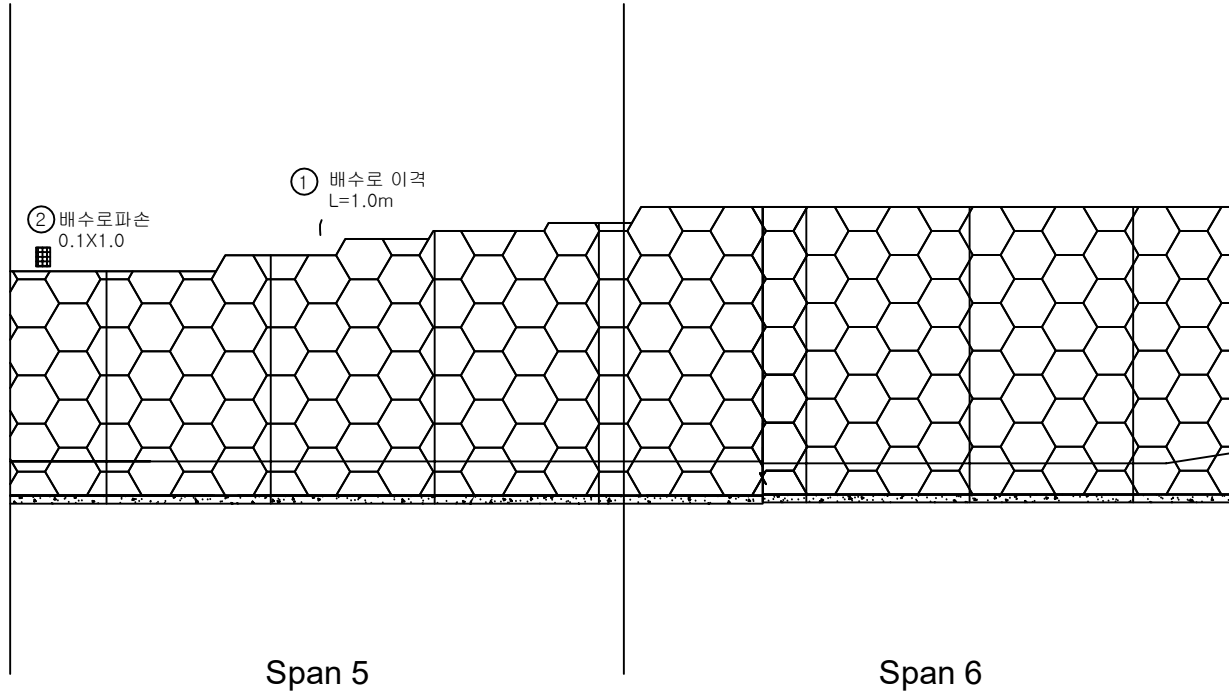
ID : 패널식 옹벽 15 - Span5 ~ Span6

| 번호 | 구분 | 부재 | 손상내용 | 손상현황 | | | | | | 비고 |
|---|---|---|---|---|---|---|---|---|---|---|
| 1 | 19단 | 배수시설 | 배수로 이격 | | 1.0 | | 1.00 | m | 1 | |
| 2 | 25상 | 배수시설 | 배수로 파손 | | 0.1 | 1.0 | 0.10 | m | 1 | |

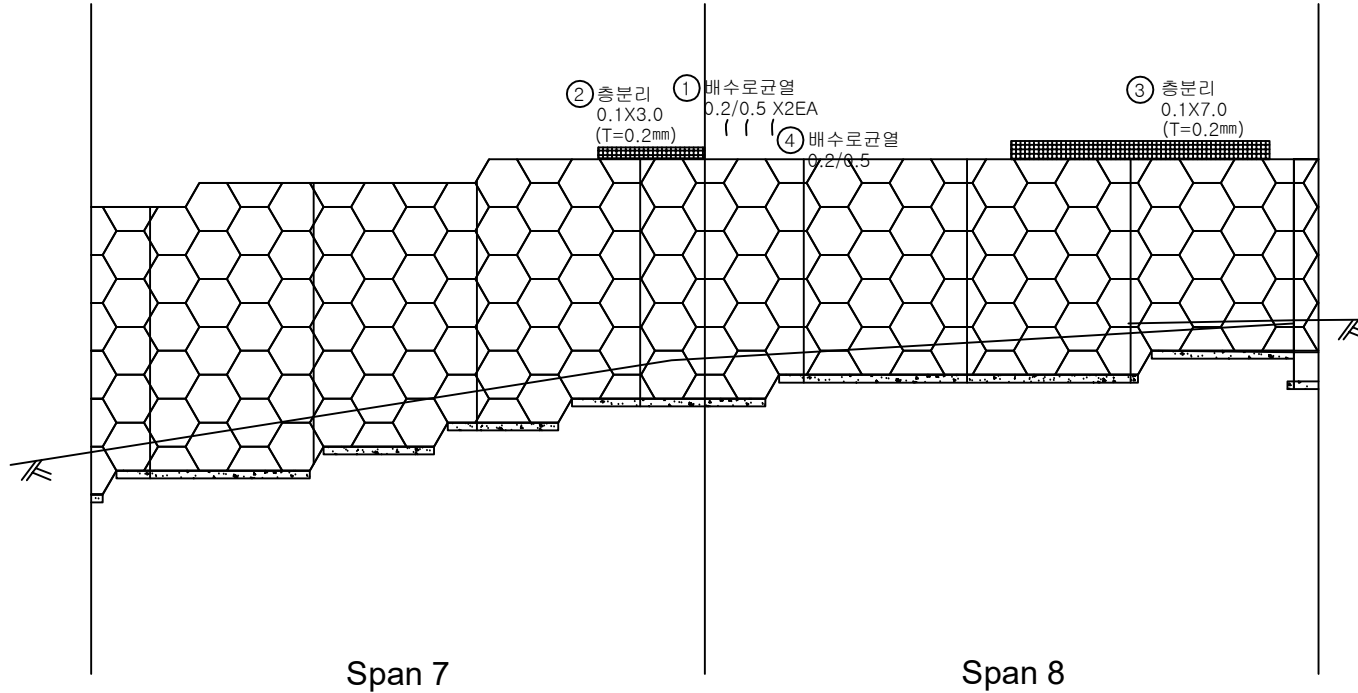
ID : 패널식 옹벽 15 - Span7 ~ Span8

| 번호 | 구분 | 부재 | 손상내용 | 손상현황 | | | | | | 비고 |
|---|---|---|---|---|---|---|---|---|---|---|
| 1 | 19라 | 배수시설 | 배수로 균열 | 0.2 | 0.5 | | 1.00 | m | 2 | |
| 2 | 19라 | 옹벽 | 충분리 | | 0.1 | 3.0 | 0.30 | m <sup>2</sup> | 1 | |
| 3 | 19라 | 옹벽 | 충분리 | | 0.1 | 7.0 | 0.70 | m <sup>2</sup> | 1 | |
| 4 | 23라 | 배수시설 | 배수로 균열 | 0.2 | 0.5 | | 0.50 | m | 1 | |

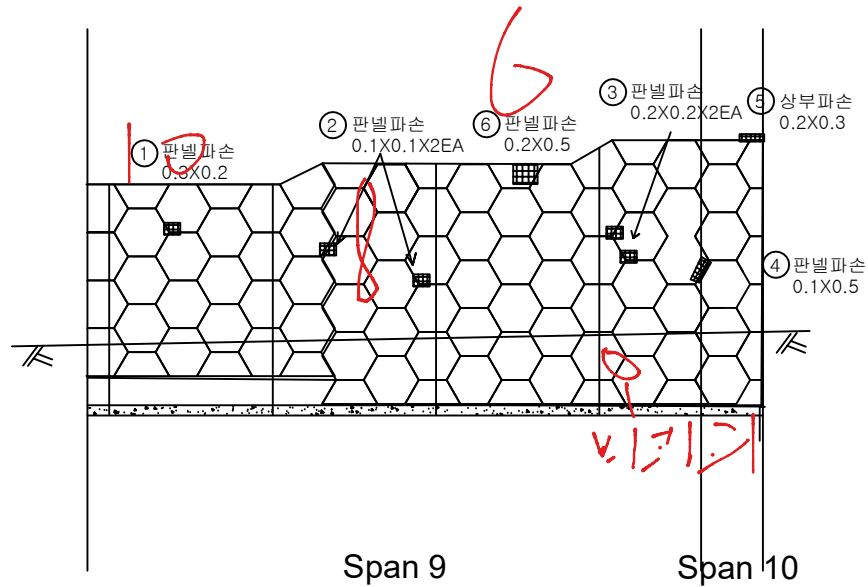
| 번호 | 구분 | 부재 | 손상내용 | 손상현황 | | | | | | 비고 |
|---|---|---|---|---|---|---|---|---|---|---|
| 1 | 19하 | 옹벽 | 판넬 파손 | | 0.3 | 0.2 | 0.06 | m² | 1 | |
| 2 | 19하 | 옹벽 | 판넬 파손 | | 0.1 | 0.1 | 0.02 | m² | 2 | |
| 3 | 19하 | 옹벽 | 판넬 파손 | | 0.2 | 0.2 | 0.08 | m² | 2 | |
| 4 | 19하 | 옹벽 | 판넬 파손 | | 0.1 | 0.5 | 0.05 | m² | 1 | |
| 5 | 19하 | 옹벽 | 상부 파손 | | 0.2 | 0.3 | 0.06 | m² | 1 | |
| 6 | 20상 | 옹벽 | 판넬 파손 | | 0.2 | 0.5 | 0.10 | m² | 1 | |
