상주영천고속도로 2024~2025년 시설물 안전점검 용역  
(2025년 상반기 정기안전점검)

# 외 관 조 사 망 도

패널식 옹벽 15

2025.04

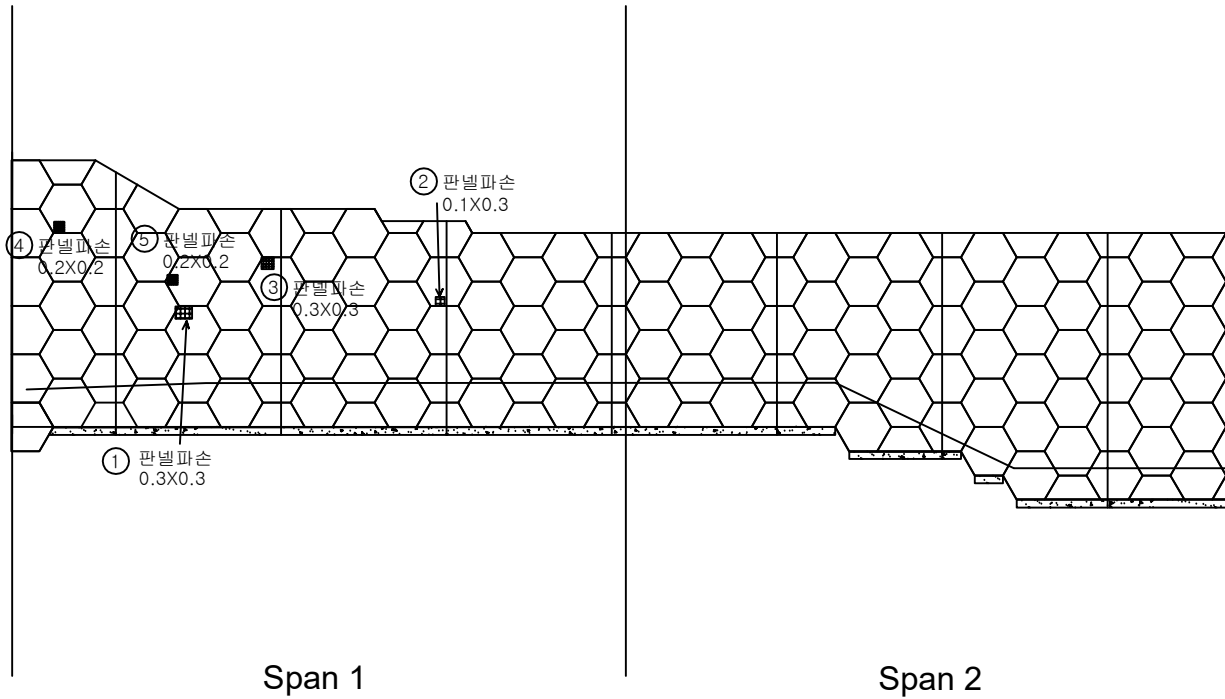
| 도 면 번 호 | 01 |

| 번호 | 구분 | 부재 | 손상내용 | 손상현황 | | | | | | 비 고 |
|---|---|---|---|---|---|---|---|---|---|---|
| 1 | 19하 | 옹벽 | 판넬 파손 | | 0.3 | 0.3 | 0.09 | m² | 1 | |
| 2 | 19하 | 옹벽 | 판넬 파손 | | 0.1 | 0.3 | 0.03 | m² | 1 | |
| 3 | 20하 | 옹벽 | 판넬 파손 | | 0.3 | 0.3 | 0.09 | m² | 1 | |
| 4 | 21하 | 옹벽 | 판넬 파손 | | 0.2 | 0.2 | 0.04 | m² | 1 | |
| 5 | 21하 | 옹벽 | 판넬 파손 | | 0.2 | 0.2 | 0.04 | m² | 1 | |

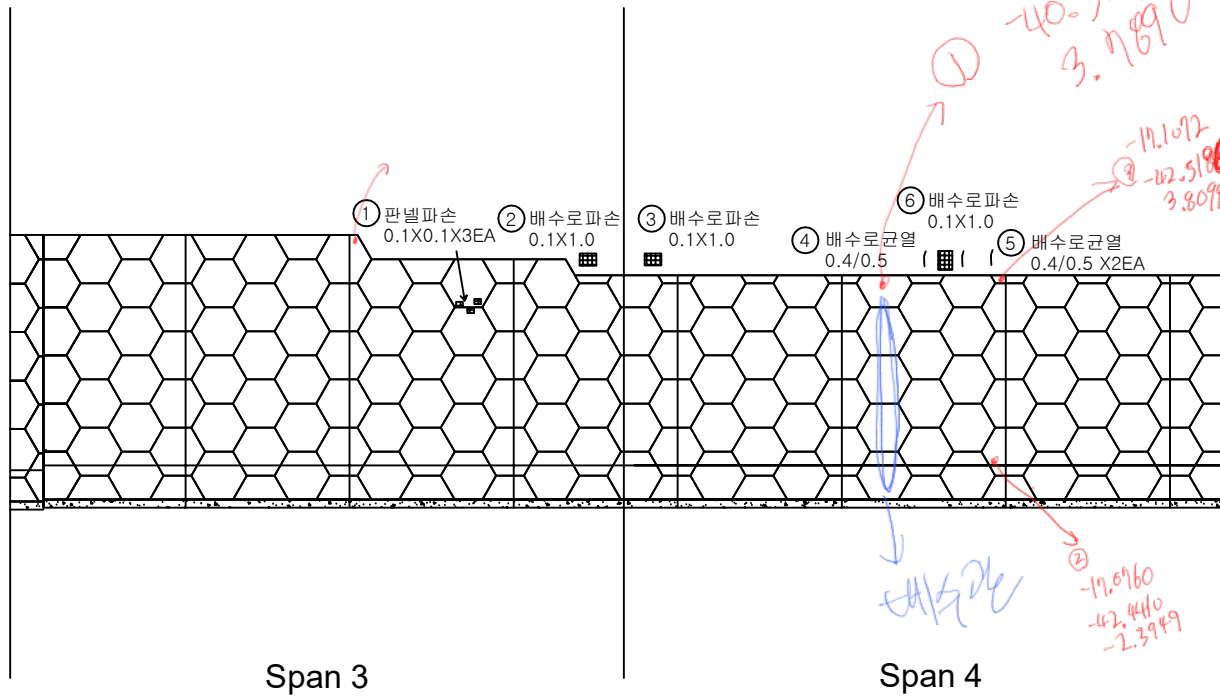
도면번호 02

| 번호 | 구분 | 부재 | 손상내용 | 손상현황 | | | | | | 비 고 |
|---|---|---|---|---|---|---|---|---|---|---|
| 1 | 19하 | 옹벽 | 판넬 파손 | | 0.1 | 0.1 | 0.03 | ㎡ | 3 | |
| 2 | 19하 | 배수시설 | 배수로 파손 | | 0.1 | 1.0 | 0.10 | ㎡ | 1 | |
| 3 | 19하 | 배수시설 | 배수로 파손 | | 0.1 | 1.0 | 0.10 | ㎡ | 1 | |
| 4 | 19하 | 배수시설 | 배수로 균열 | 0.4 | 0.5 | | 0.50 | m | 1 | |
| 5 | 23하 | 배수시설 | 배수로 균열 | 0.4 | 0.5 | | 1.00 | m | 2 | |
| 6 | 25상 | 배수시설 | 배수로 파손 | | 0.1 | 1.0 | 0.10 | ㎡ | 1 | |

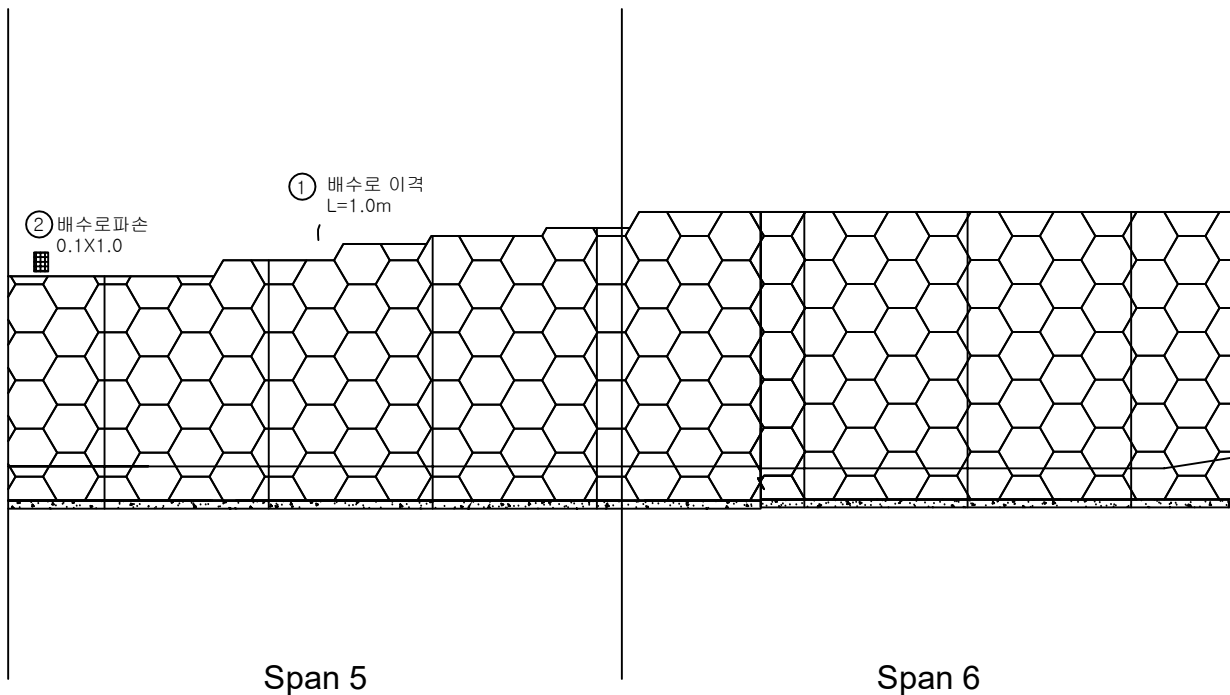
도면번호 03

| 번호 | 구분 | 부재 | 손상내용 | 손상현황 | | | | | | 비고 |
|---|---|---|---|---|---|---|---|---|---|---|
| 1 | 19단 | 배수시설 | 배수로 이격 | | 1.0 | | 1.00 | m | 1 | |
| 2 | 25상 | 배수시설 | 배수로 파손 | | 0.1 | 1.0 | 0.10 | m | 1 | |

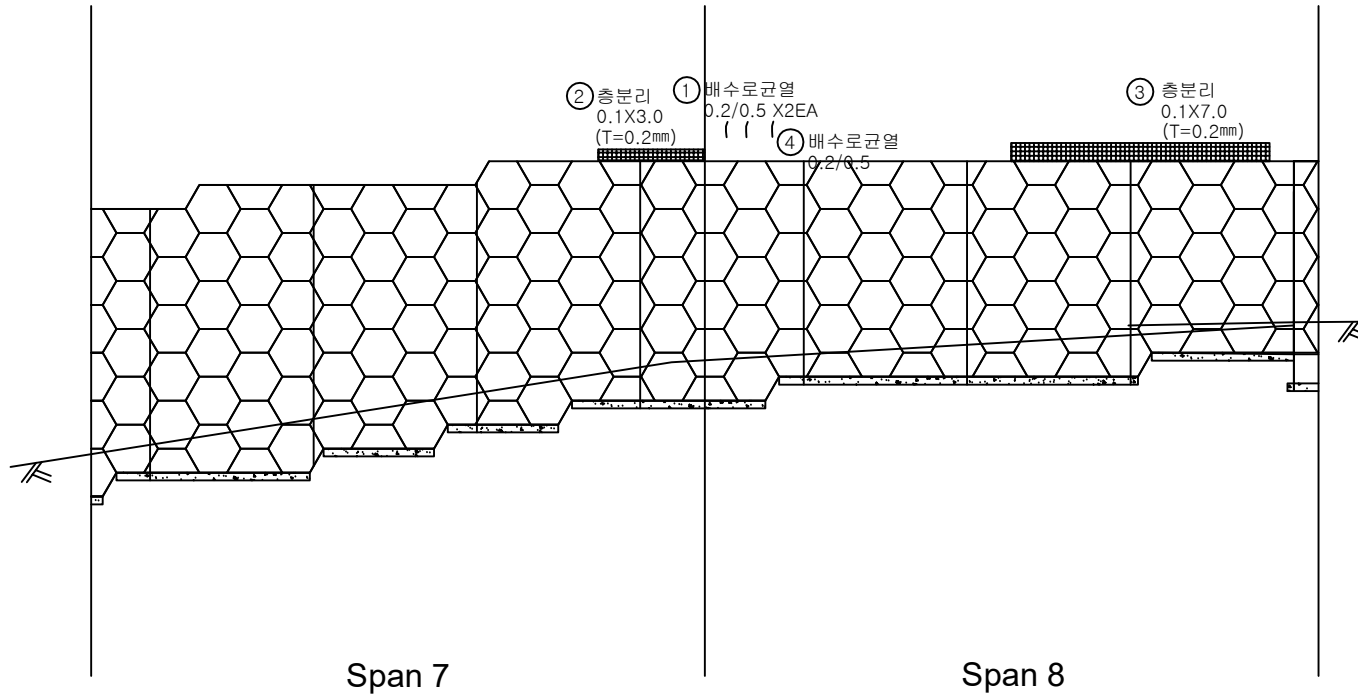
| 번호 | 구분 | 부재 | 손상내용 | 손상현황 | | | | | | 비 고 |
|---|---|---|---|---|---|---|---|---|---|---|
| 1 | 19라 | 배수시설 | 배수로 균열 | 0.2 | 0.5 | | 1.00 | m | 2 | |
| 2 | 19라 | 옹벽 | 충분리 | | 0.1 | 3.0 | 0.30 | m <sup>2</sup> | 1 | |
| 3 | 19라 | 옹벽 | 충분리 | | 0.1 | 7.0 | 0.70 | m <sup>2</sup> | 1 | |
| 4 | 23라 | 배수시설 | 배수로 균열 | 0.2 | 0.5 | | 0.50 | m | 1 | |

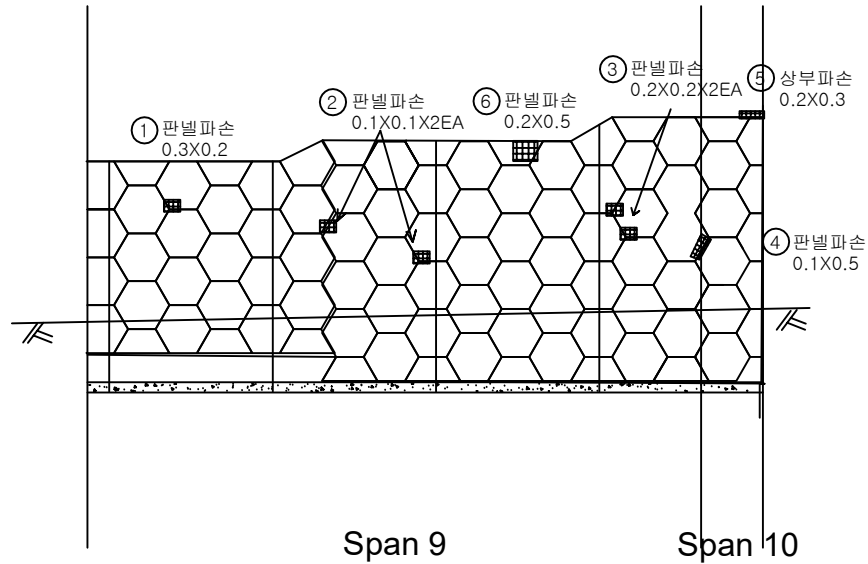
도 면 번 호 05

| 번호 | 구분 | 부재 | 손상내용 | 손상현황 | | | | | | 비 고 |
|---|---|---|---|---|---|---|---|---|---|---|
| 1 | 19하 | 옹벽 | 판넬 파손 | | 0.3 | 0.2 | 0.06 | m² | 1 | |
| 2 | 19하 | 옹벽 | 판넬 파손 | | 0.1 | 0.1 | 0.02 | m² | 2 | |
| 3 | 19하 | 옹벽 | 판넬 파손 | | 0.2 | 0.2 | 0.08 | m² | 2 | |
| 4 | 19하 | 옹벽 | 판넬 파손 | | 0.1 | 0.5 | 0.05 | m² | 1 | |
| 5 | 19하 | 옹벽 | 상부 파손 | | 0.2 | 0.3 | 0.06 | m² | 1 | |
| 6 | 20상 | 옹벽 | 판넬 파손 | | 0.2 | 0.5 | 0.10 | m² | 1 | |
