상주영천고속도로 2024~2025년 시설물 안전점검 용역  
(2025년 상반기 정기안전점검)

# 외 관 조 사 망 도

패널식 옹벽 15

2025.04

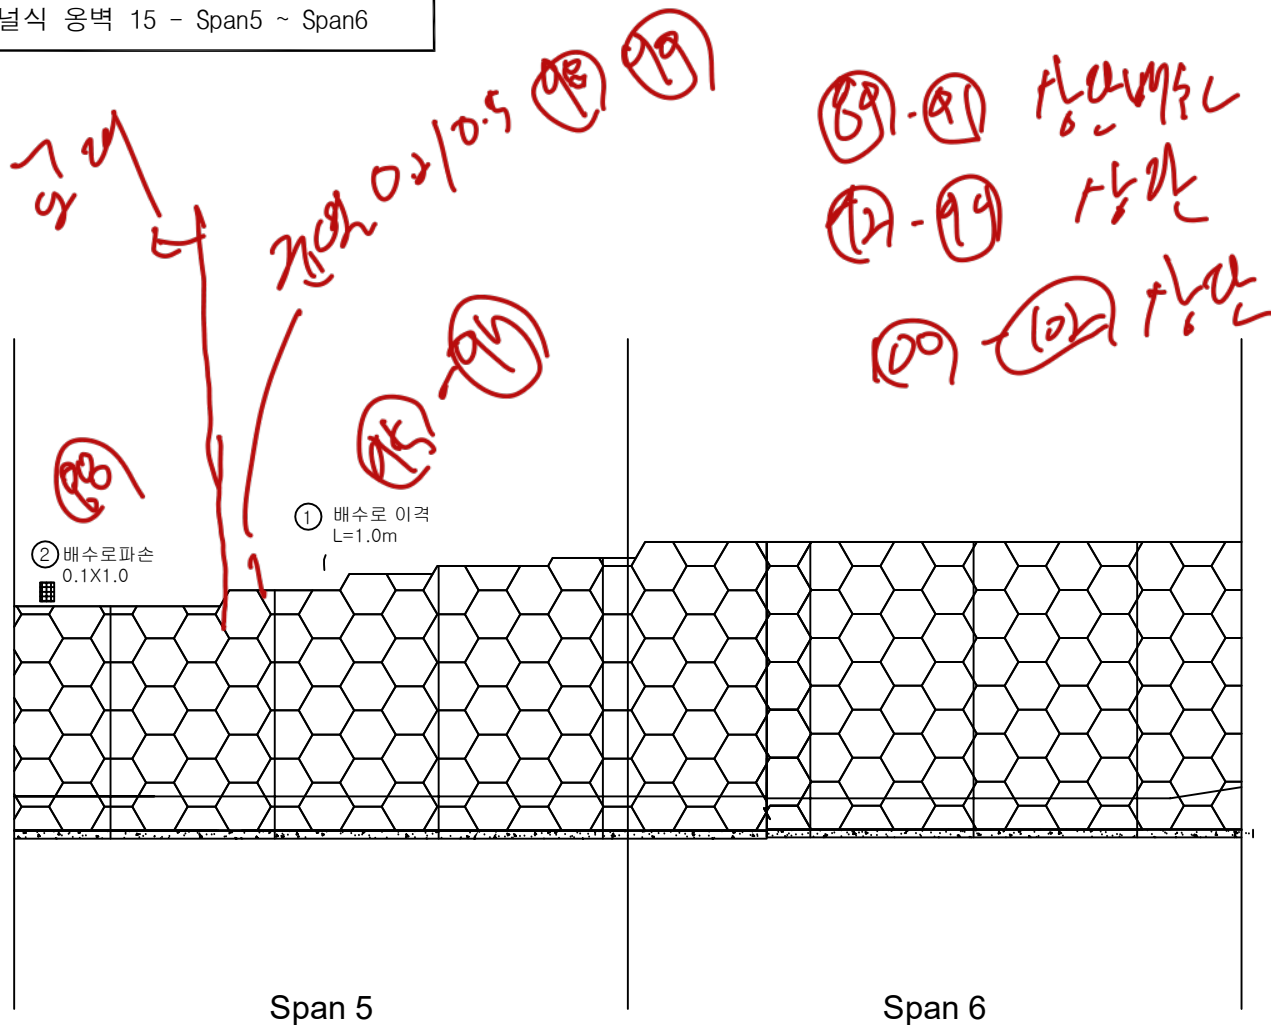
ID : 패널식 옹벽 15 - Span5 ~ Span6

| 번호 | 구분 | 부재 | 손상내용 | 손상현황 | | | | | | 비고 |
|---|---|---|---|---|---|---|---|---|---|---|
| 1 | 19대 | 배수시설 | 배수로 이격 | | 1.0 | | 1.00 | m | 1 | |
| 2 | 25상 | 배수시설 | 배수로 파손 | | 0.1 | 1.0 | 0.10 | m | 1 | |

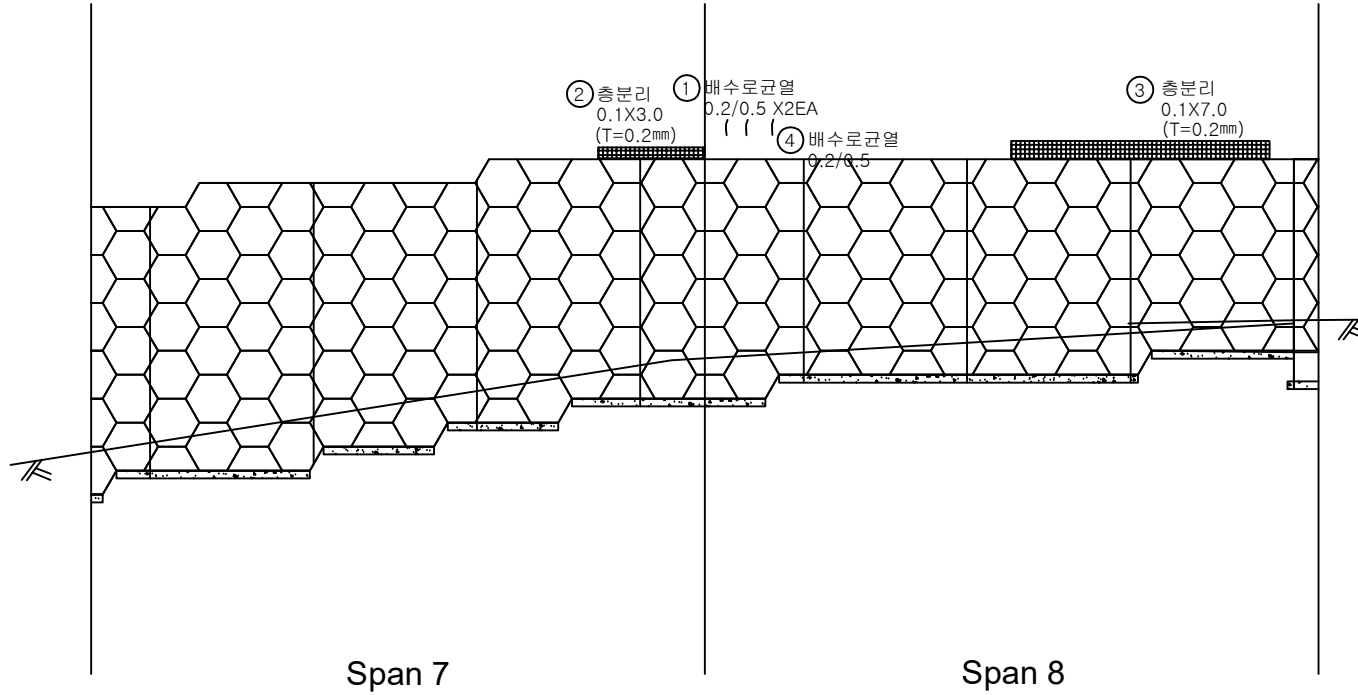
ID : 패널식 옹벽 15 - Span7 ~ Span8

| 번호 | 구분 | 부재 | 손상내용 | 손상현황 | | | | | | 비고 |
|---|---|---|---|---|---|---|---|---|---|---|
| 1 | 19라 | 배수시설 | 배수로 균열 | 0.2 | 0.5 | | 1.00 | m | 2 | |
| 2 | 19라 | 옹벽 | 충분리 | | 0.1 | 3.0 | 0.30 | m <sup>2</sup> | 1 | |
| 3 | 19라 | 옹벽 | 충분리 | | 0.1 | 7.0 | 0.70 | m <sup>2</sup> | 1 | |
| 4 | 23라 | 배수시설 | 배수로 균열 | 0.2 | 0.5 | | 0.50 | m | 1 | |

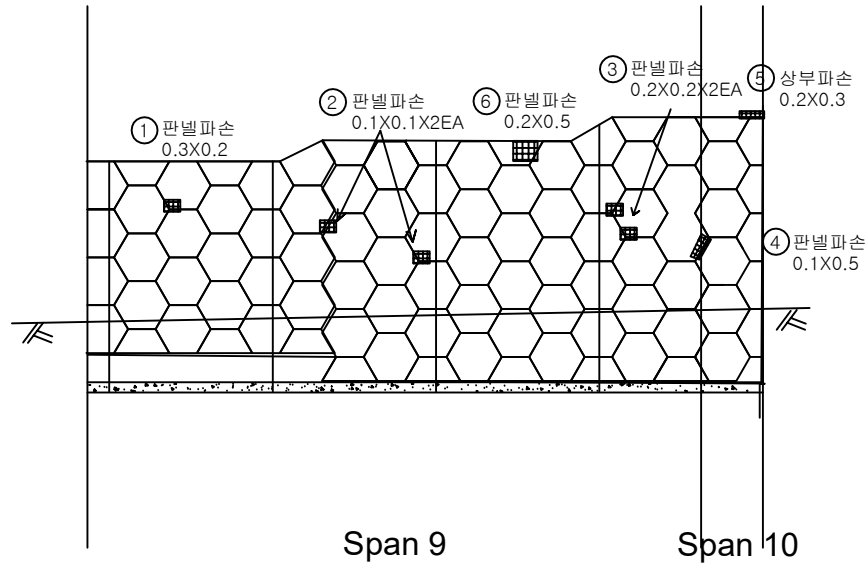
| 번호 | 구분 | 부재 | 손상내용 | 손상현황 | | | | | | 비고 |
|---|---|---|---|---|---|---|---|---|---|---|
| 1 | 19하 | 옹벽 | 판넬 파손 | | 0.3 | 0.2 | 0.06 | m² | 1 | |
| 2 | 19하 | 옹벽 | 판넬 파손 | | 0.1 | 0.1 | 0.02 | m² | 2 | |
| 3 | 19하 | 옹벽 | 판넬 파손 | | 0.2 | 0.2 | 0.08 | m² | 2 | |
| 4 | 19하 | 옹벽 | 판넬 파손 | | 0.1 | 0.5 | 0.05 | m² | 1 | |
| 5 | 19하 | 옹벽 | 상부 파손 | | 0.2 | 0.3 | 0.06 | m² | 1 | |
| 6 | 20상 | 옹벽 | 판넬 파손 | | 0.2 | 0.5 | 0.10 | m² | 1 | |
