2025년 국도17호선 기타시설물 두교2교 등 30개소  
정기안전점검용역

# 외 관 조 사 망 도

두교2교

# ID : 두교2교 교면포장 S1 외관조사망도

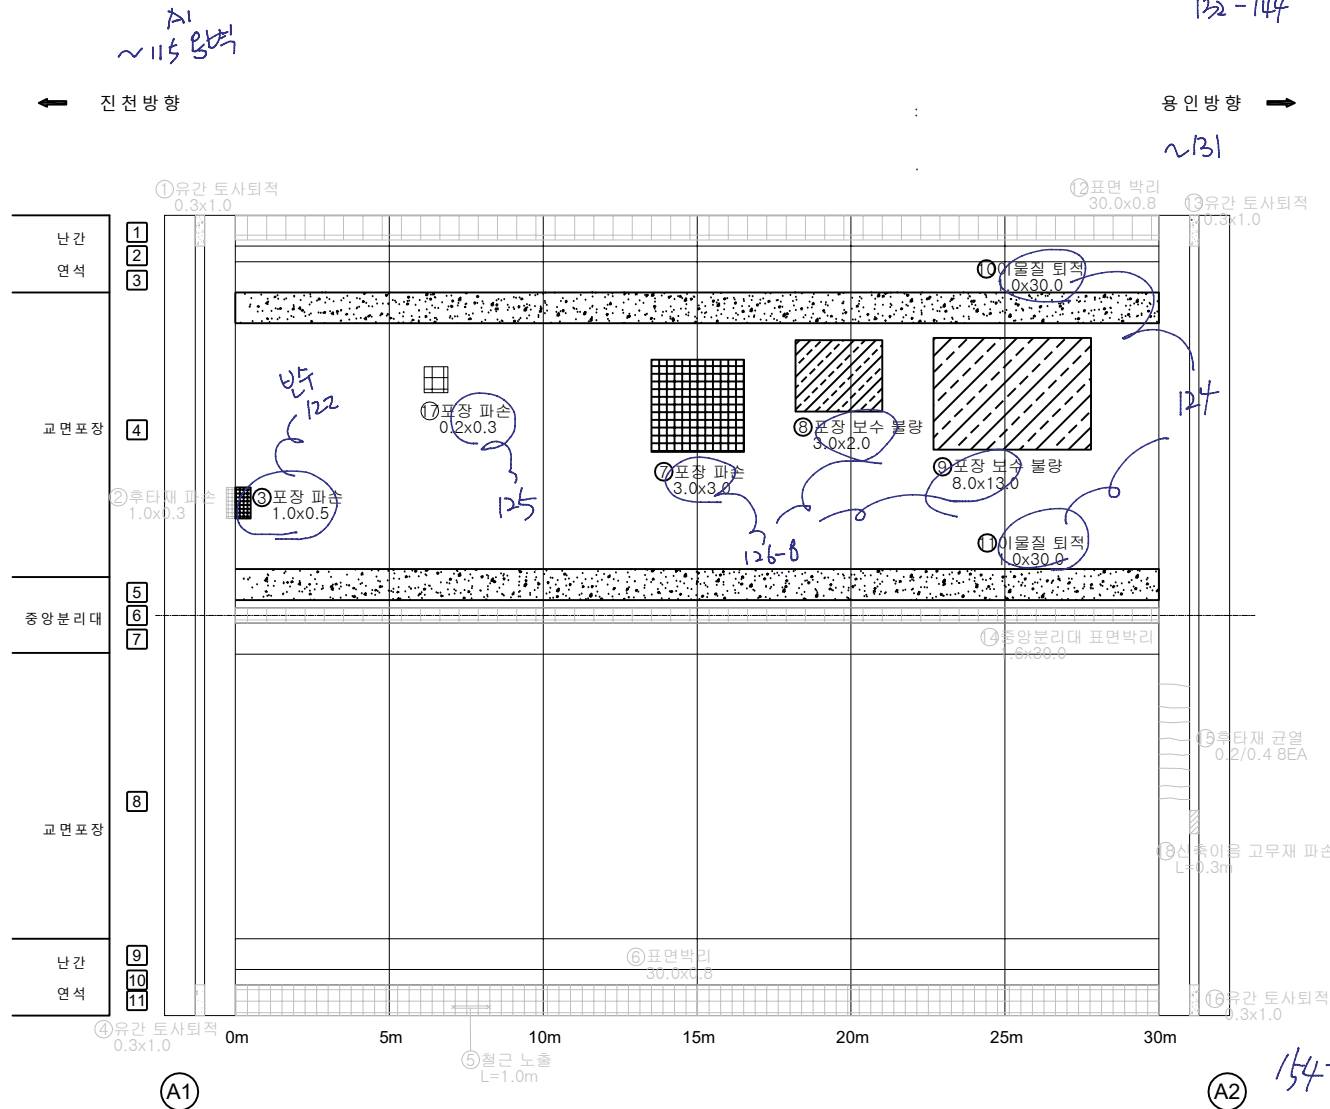
| 번호 | 구분 | 부재 | 손상내용 | 손상현황 | | | | | 비고 |
|---|---|---|---|---|---|---|---|---|---|
| 1 | 24년 | 신축이음 | 유간 토사퇴적 | 0.3 | 1.0 | 1 | 1 | 0.30 | 단상 보수 |
| 2 | 24년 | 신축이음 | 후타재 파손 | | 1.0 | 0.3 | 1 | 0.30 | 단상 보수 |
| 3 | 24년 | 교면포장 | 포장 파손 | | 1.0 | 0.5 | 1 | 0.50 | 단상 보수 |
| 5 | 24년 | 난간 | 철근노출 | | 1.0 | | 1 | 1.00 | 단상 보수 |
| 6 | 24년 | 난간 | 표면박리 | 30.0 | 0.8 | 1 | 1 | 24.00 | 단상 보수 |
| 7 | 24년 | 교면포장 | 포장 파손 | 3.0 | 3.0 | 1 | 1 | 9.00 | 단상 보수 |
| 8 | 24년 | 교면포장 | 포장 보수 불량 | 3.0 | 2.0 | 1 | 1 | 6.00 | 단상 보수 |
| 9 | 24년 | 교면포장 | 포장 보수 불량 | 8.0 | 13.0 | 1 | 1 | 104.00 | 단상 보수 |
| 14 | 24년 | 중량분리대 | 표면박리 | 1.8 | 30.0 | 1 | 1 | 54.00 | 단상 보수 |
| 15 | 24년 | 신축이음 | 후타재 균열(0.3mm이하) | 0.2 | 4.0 | | 8 | 32.00 | 단상 보수 |
| 18 | 24년 | 신축이음 | 고무재 파손 | | | 1 | 1 | 1.00 | EA 단상 보수 |

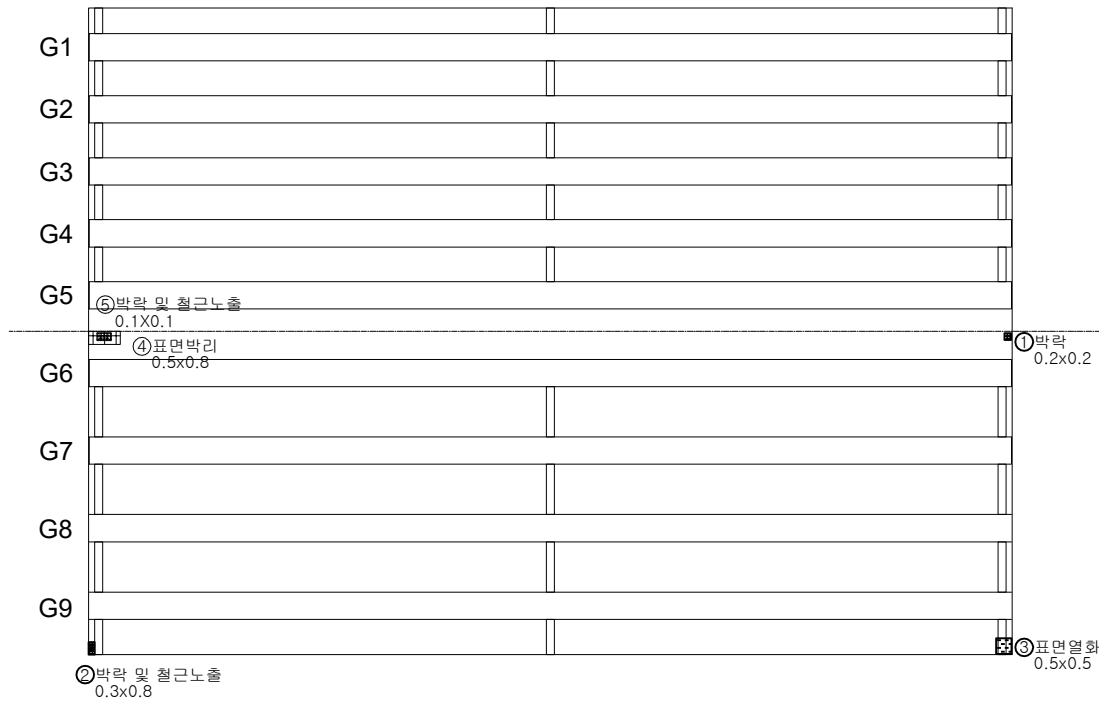
| 번호 | 구분 | 부재 | 손상내용 | 손상현황 | | | | | | 비고 |
|---|---|---|---|---|---|---|---|---|---|---|
| 1 | 24년 | 바닥판 | 박락 | | 0.2 | 0.2 | 1 | 0.04 | m² | |
| 2 | 24년 | 바닥판 | 박락 및 철근노출 | | 0.3 | 0.8 | 1 | 0.24 | m² | |
| 3 | 24년 | 바닥판 | 표면열화 | | 0.5 | 0.5 | 1 | 0.25 | m² | |
| 4 | 24년 | 바닥판 | 표면박리 | | 0.5 | 0.8 | 1 | 0.40 | m² | |
| 5 | 25년 | 바닥판 | 박락 및 철근노출 | | 0.1 | 0.1 | 1 | 0.01 | m² | |

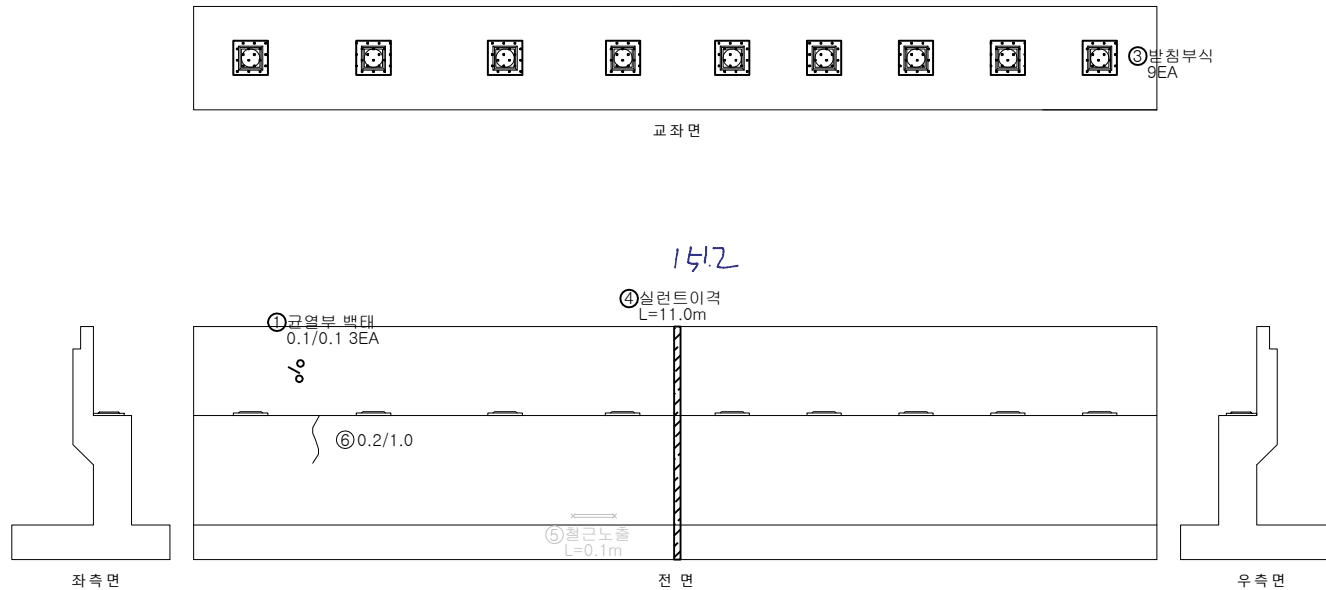
| 번호 | 구분 | 부재 | 손상내용 | 손상현황 | | | | | | 비고 |
|---|---|---|---|---|---|---|---|---|---|---|
| 1 | 24년 | 교대 | 균열부 백태 | | 0.1 | | 3 | 0.30 | m | |
| 2 | 24년 | 교대 | 채수 | | | | 1 | 1.00 | EA | |
| 3 | 24년 | 교량받침 | 받침부식 | | | | 9 | 9.00 | EA | |
| 4 | 24년 | 교대 | 실런트이격 | | 11.0 | | 1 | 11.00 | m | |
| 5 | 24년 | 교대 | 철근노출 | | 0.1 | | 1 | 0.10 | m | 5/상 보수 |
| 6 | 24년 | 교대 | 균열(0.3mm미만) | 0.2 | 1.0 | | 1 | 1.00 | m | |

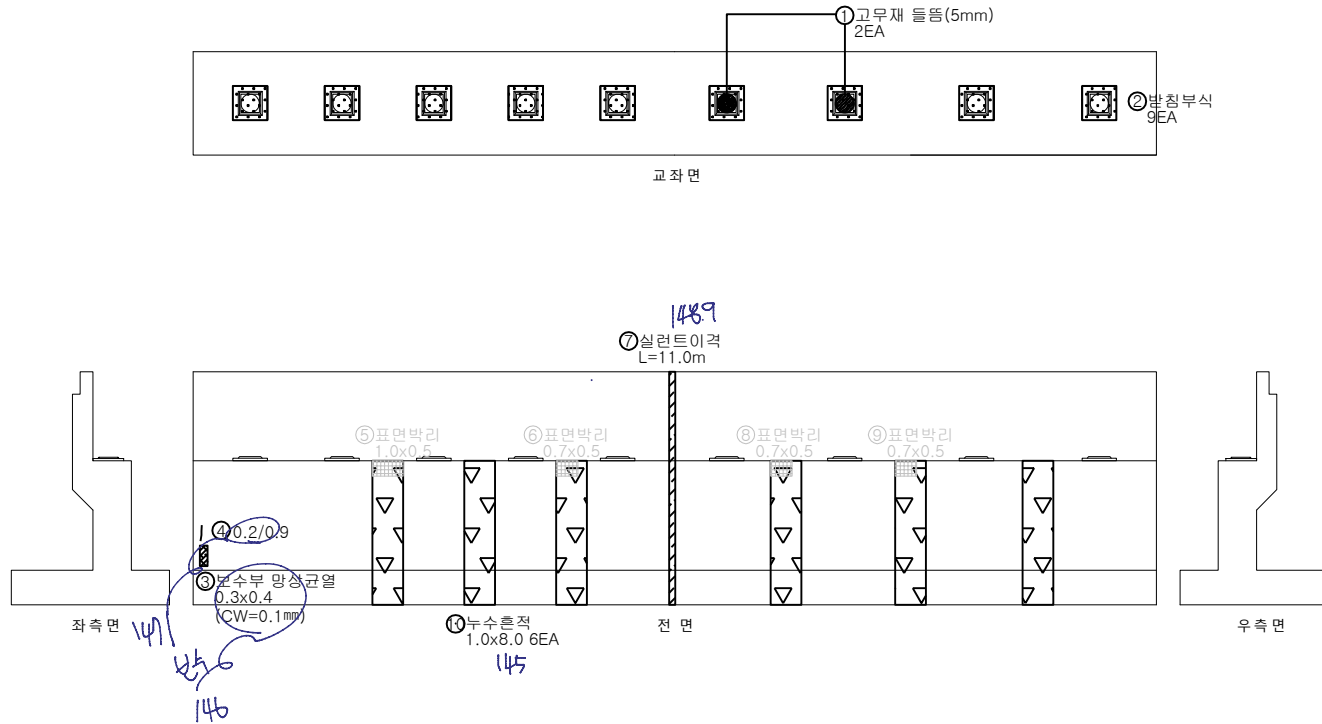
| 번호 | 구분 | 부재 | 손상내용 | 손상현황 | | | | | | 비고 |
|---|---|---|---|---|---|---|---|---|---|---|
| 1 | 24년 | 교량받침 | 고무재 들뜸 | | | | 2 | 2.00 | m | |
| 2 | 24년 | 교량받침 | 받침부식 | | | | 9 | 9.00 | EA | |
| 3 | 24년 | 교대 | 보수부 양상균열 | 0.1 | 0.3 | 0.4 | 1 | 0.12 | m <sup>2</sup> | |
| 4 | 24년 | 교대 | 균열(0.3mm미만) | 0.2 | 0.9 | | 1 | 0.90 | m | |
| 5 | 24년 | 교대 | 표면박리 | | 0.5 | 1.0 | 1 | 0.50 | m <sup>2</sup> | 보상 보수 |
| 6 | 24년 | 교대 | 표면박리 | | 0.5 | 0.7 | 1 | 0.35 | m <sup>2</sup> | 보상 보수 |
| 7 | 24년 | 교대 | 실런트이격 | | 11.0 | | 1 | 11.00 | m | |
| 8 | 24년 | 교대 | 표면박리 | | 0.5 | 0.7 | 1 | 0.35 | m <sup>2</sup> | 보상 보수 |
| 9 | 24년 | 교대 | 표면박리 | | 0.5 | 0.7 | 1 | 0.35 | m <sup>2</sup> | 보상 보수 |
| 10 | 24년 | 교대 | 누수흔적 | | 1.0 | 8.0 | 6 | 48.00 | m <sup>2</sup> | |
