2025년 국도17호선 기타시설물 두교2교 등 30개소  
정기안전점검용역

# 외 관 조 사 망 도

당목교

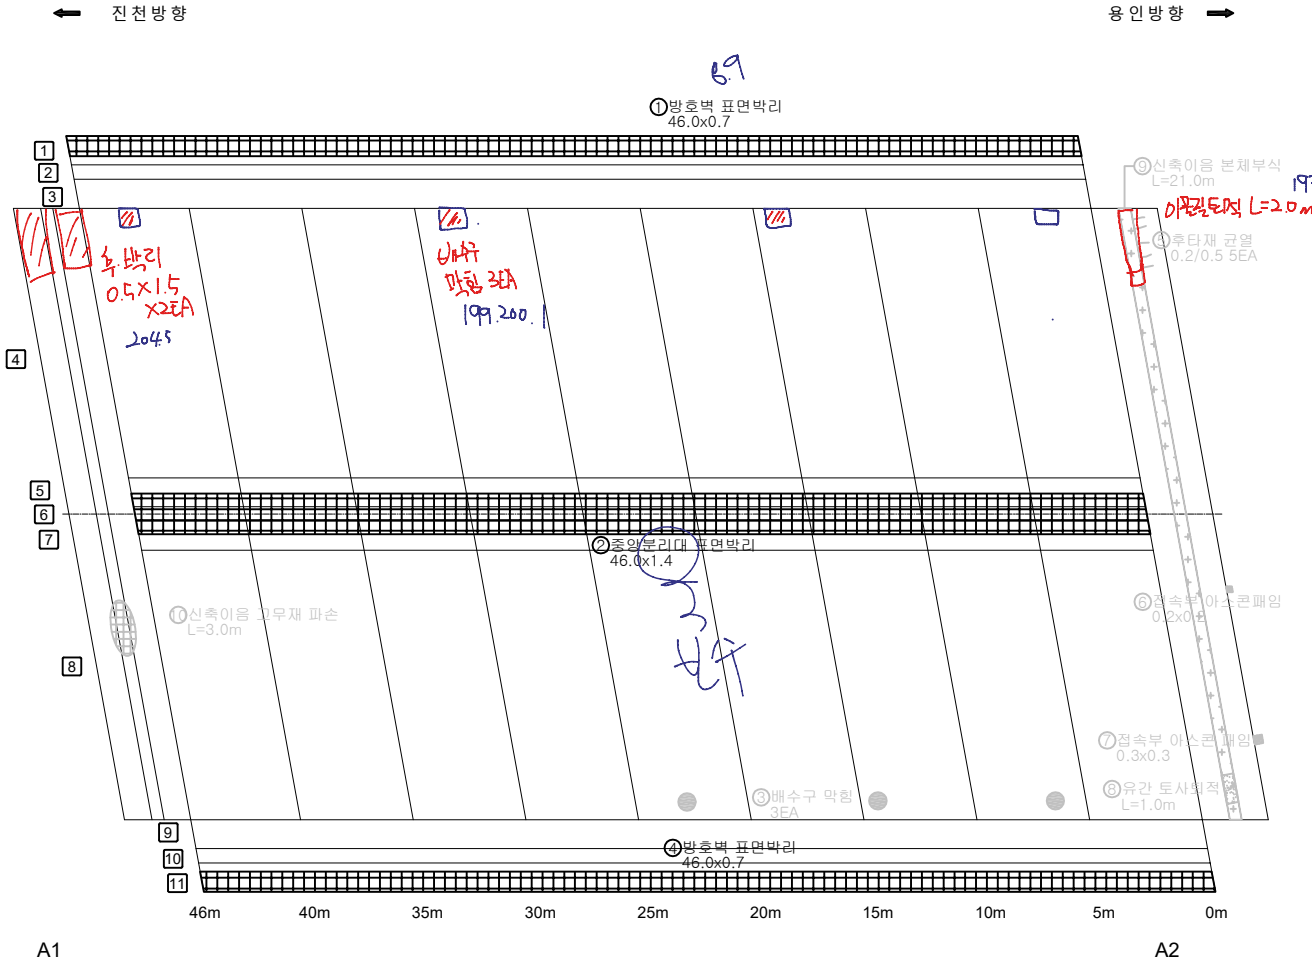
| 번호 | 구분 | 부재 | 손상내용 | 손상현황 | | | | | | 비고 |
|---|---|---|---|---|---|---|---|---|---|---|
| 1 | 24년 | 방호벽 | 표면박리 | | 46.0 | 0.7 | 1 | 32.20 | m <sup>2</sup> | |
| 2 | 24년 | 중분대 | 표면박리 | | 46.0 | 1.4 | 1 | 64.40 | m <sup>2</sup> | |
| 3 | 24년 | 배수구 막힘 | 배수구 막힘 | | | | 3 | 3.00 | 개소 | 배수 불량 |
| 4 | 24년 | 방호벽 | 표면박리 | | 46.0 | 0.7 | 1 | 32.20 | m <sup>2</sup> | |
| 5 | 24년 | 신축이음 | 후타재 균열(0.3mm미만) | 0.2 | 0.5 | | 5 | 2.50 | m | 신상 보수 |
| 6 | 24년 | 교면포장 | 점속부 아스콘패임 | 0.2 | 0.2 | | 1 | 0.04 | m <sup>2</sup> | 신상 보수 |
| 7 | 24년 | 교면포장 | 점속부 아스콘패임 | 0.3 | 0.3 | | 1 | 0.09 | m <sup>2</sup> | 신상 보수 |
| 8 | 24년 | 신축이음 | 유간 토사침적 | | 1.0 | | 1 | 1.00 | m | 신상 보수 |
| 9 | 24년 | 신축이음 | 본체 부식 | | 21.0 | | 1 | 21.00 | m | 신상 보수 |
| 10 | 24년 | 신축이음 | 고무재 파손 | | 3.0 | | 1 | 3.00 | m | 신상 보수 |

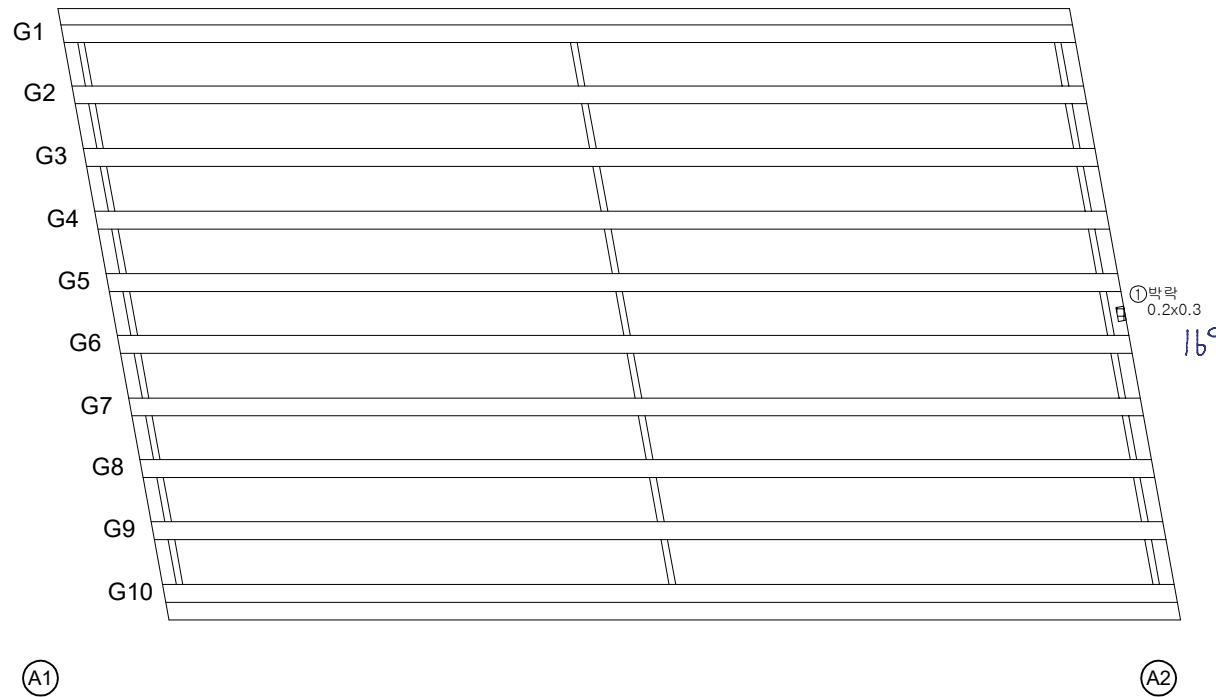
ID : 당목교 바닥판하면 S1 외관조사망도

| 번호 | 구분 | 부재 | 손상내용 | 손상현황 | | | | | | 비고 |
|---|---|---|---|---|---|---|---|---|---|---|
| 1 | 24하 | 바닥판 | 박락 | | 0.2 | 0.3 | 1 | 0.06 | m² | |

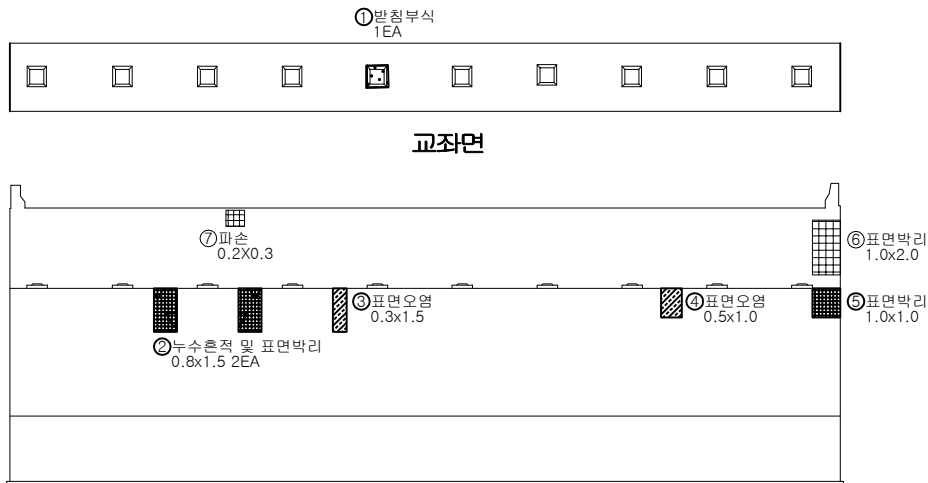
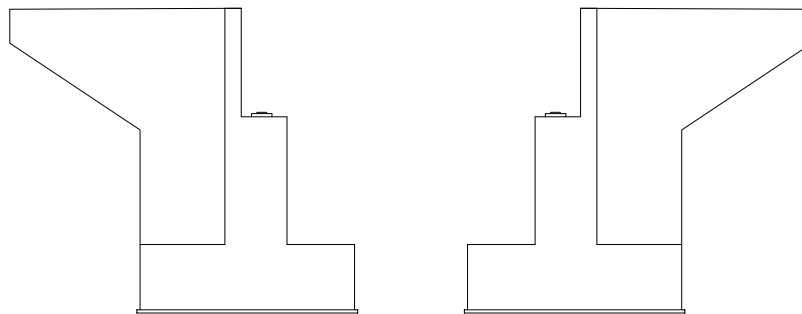
| 번호 | 구분 | 부재 | 손상내용 | 손상현황 | | | | | | 비고 |
|---|---|---|---|---|---|---|---|---|---|---|
| 1 | 24년 | 교량받침 | 받침부식 | | | | 1 | 1.00 | EA | |
| 2 | 24년 | 교대 | 누수흔적 및 표면박리 | | 0.8 | 1.5 | 2 | 2.40 | m <sup>2</sup> | |
| 3 | 24년 | 교대 | 표면오염 | | 0.3 | 1.5 | 1 | 0.45 | m <sup>2</sup> | |
| 4 | 24년 | 교대 | 표면오염 | | 0.5 | 1.0 | 1 | 0.50 | m <sup>2</sup> | |
| 5 | 24년 | 교대 | 표면박리 | | 1.0 | 1.0 | 1 | 1.00 | m <sup>2</sup> | |
| 6 | 24년 | 교대 | 표면박리 | | 1.0 | 2.0 | 1 | 2.00 | m <sup>2</sup> | |
| 7 | 25상 | 교대 | 파손 | | 0.2 | 0.3 | 1 | 0.06 | m <sup>2</sup> | |

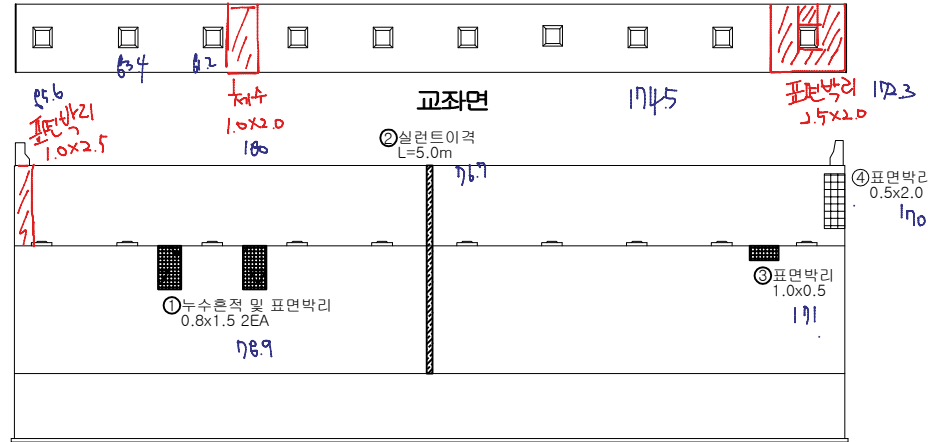
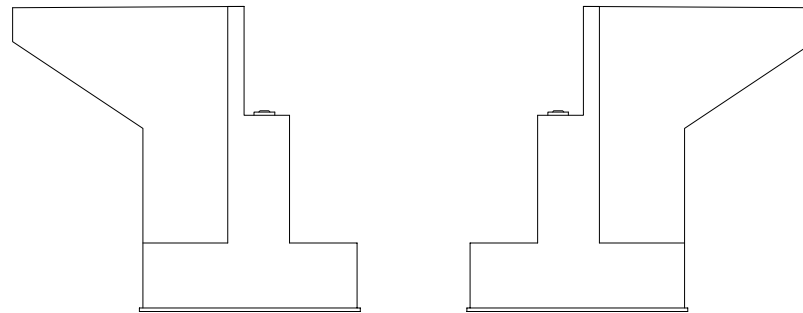
| 번호 | 구분 | 부재 | 손상내용 | 손상현황 | | | | | | 비고 |
|---|---|---|---|---|---|---|---|---|---|---|
| 1 | 24년 | 교대 | 누수흔적 및 표면박리 | | 0.8 | 1.5 | 2 | 2.40 | m <sup>2</sup> | |
| 2 | 24년 | 교대 | 살린트이격 | | 5.0 | | 1 | 5.00 | m | |
| 3 | 24년 | 교대 | 표면박리 | | 1.0 | 0.5 | 1 | 0.50 | m <sup>2</sup> | |
| 4 | 24년 | 교대 | 표면박리 | | 0.5 | 2.0 | 1 | 1.00 | m <sup>2</sup> | |
