2025년 국도17호선 기타시설물 두교2교 등 30개소  
정기안전점검용역

# 외 관 조 사 망 도

용설2교

(주)명성엔지니어링

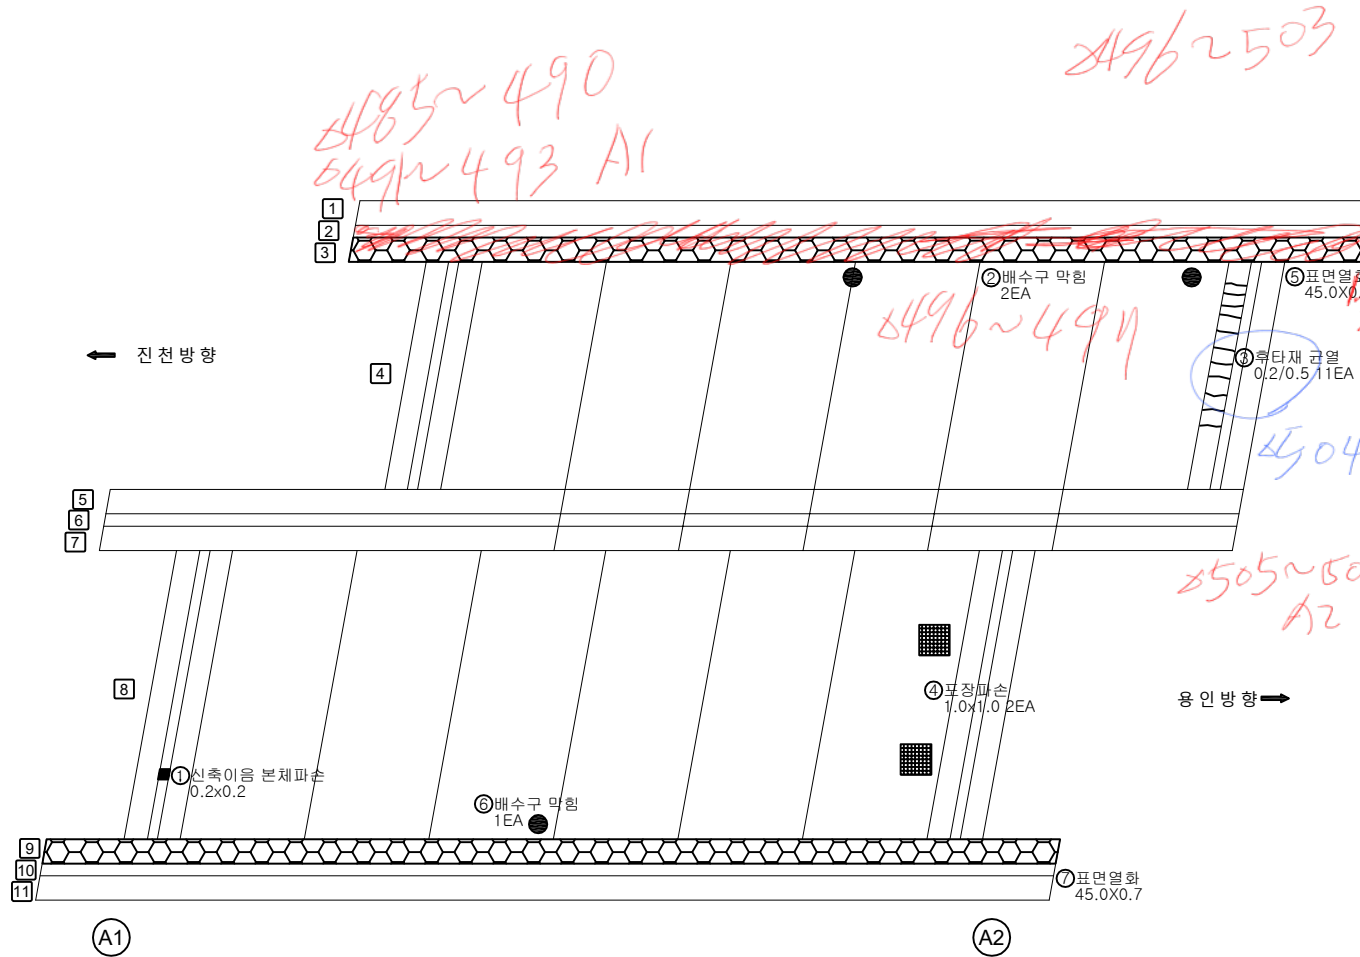
| 번호 | 구분 | 부재 | 손상내용 | 손상현황 | | | | | | 비고 |
|---|---|---|---|---|---|---|---|---|---|---|
| 1 | 24년 | 신축이음 | 본체 파손 | | 0.2 | 0.2 | 1 | 0.04 | m² | |
| 2 | 24년 | 배수시설 | 배수구 막힘 | | | | 2 | 2.00 | EA | |
| 3 | 24년 | 신축이음 | 후타재 균열(0.3mm미만) | 0.2 | 0.5 | | 11 | 5.50 | m | |
| 4 | 24년 | 교면포장 | 포장 파손 | | 1.0 | 1.0 | 2 | 2.00 | m² | |
| 5 | 25상 | 방호벽 | 표면열화 | | 45.0 | 0.7 | 1 | 31.50 | m² | |
| 6 | 25상 | 배수시설 | 배수구 막힘 | | | | 1 | 1.00 | EA | |
| 7 | 25상 | 방호벽 | 표면열화 | | 45.0 | 0.7 | 1 | 31.50 | m² | |

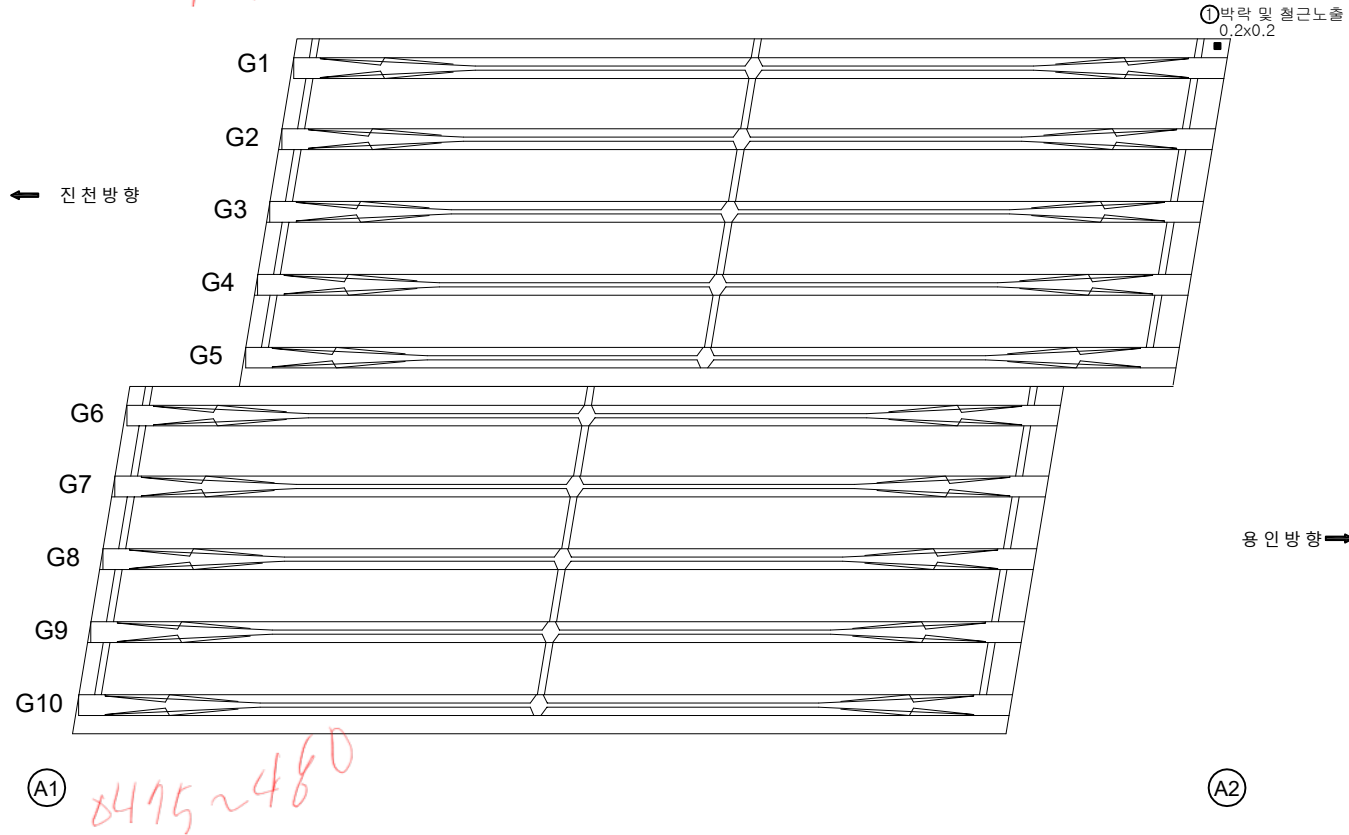
도면번호 02

| 번호 | 구분 | 부재 | 손상내용 | 손상현황 | | | | | | 비고 |
|---|---|---|---|---|---|---|---|---|---|---|
| 1 | 24년 | 바닥판 | 박락 및 철근노출 | | 0.2 | 0.2 | 1 | 0.04 | m <sup>2</sup> | |

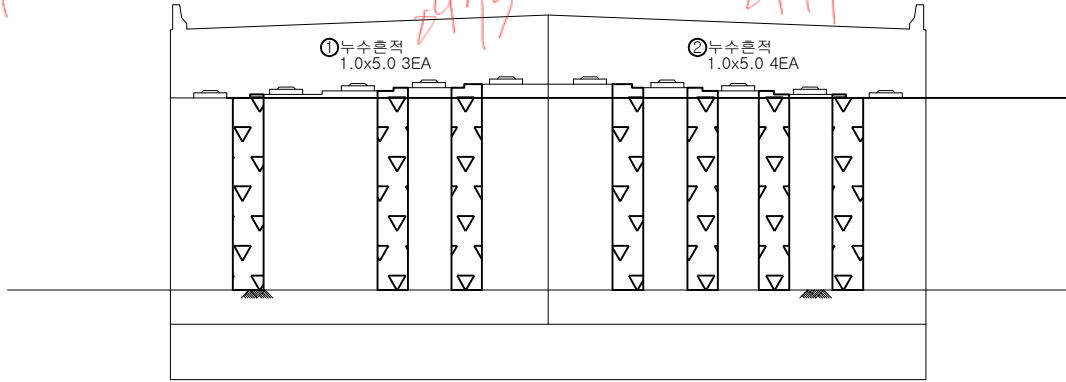
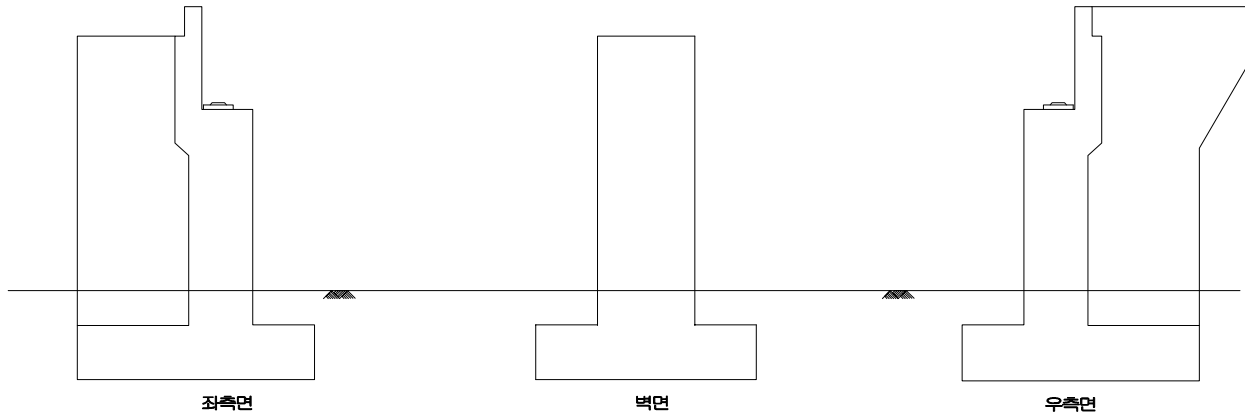
ID : 용설2교 교대 A1 외관조사망도

| 번호 | 구분 | 부재 | 손상내용 | 손상현황 | | | | | | 비고 |
|---|---|---|---|---|---|---|---|---|---|---|
| 1 | 24년 | 교대 | 누수흔적 | | 5.0 | 1.0 | 3 | 15.00 | m <sup>2</sup> | |
| 2 | 24년 | 교대 | 누수흔적 | | 5.0 | 1.0 | 4 | 20.00 | m <sup>2</sup> | |

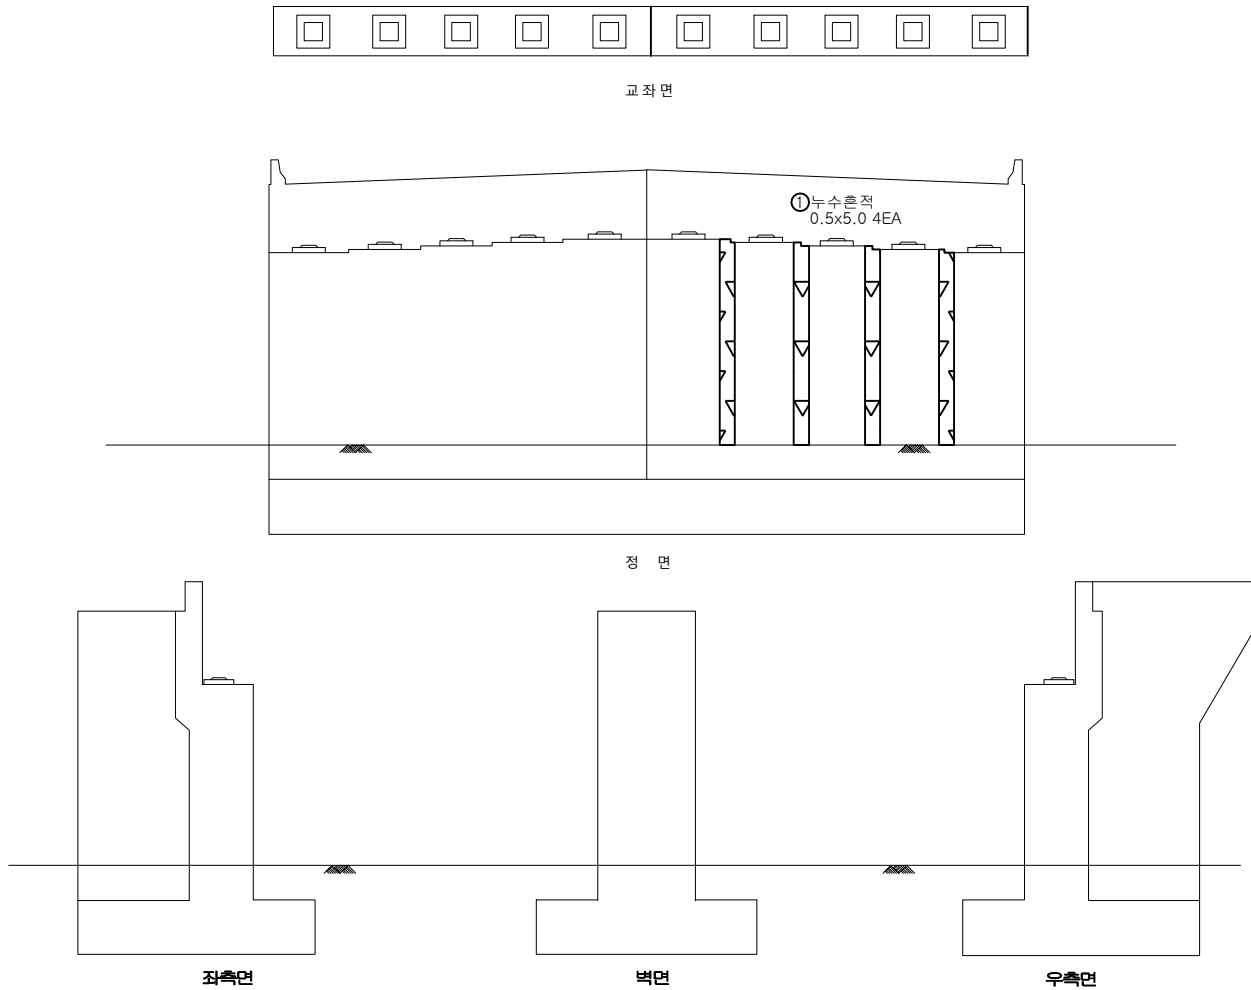
ID : 용설2교 교대 A2 외관조사망도

| 번호 | 구분 | 부재 | 손상내용 | 손상현황 | | | | | | 비고 |
|---|---|---|---|---|---|---|---|---|---|---|
| 1 | 24년 | 교대 | 누수흔적 | | 5.0 | 0.5 | 4 | 10.00 | m <sup>2</sup> | |
