2025년 국도17호선 기타시설물 두교2교 등 30개소  
정기안전점검용역

# 외 관 조 사 망 도

용설2교

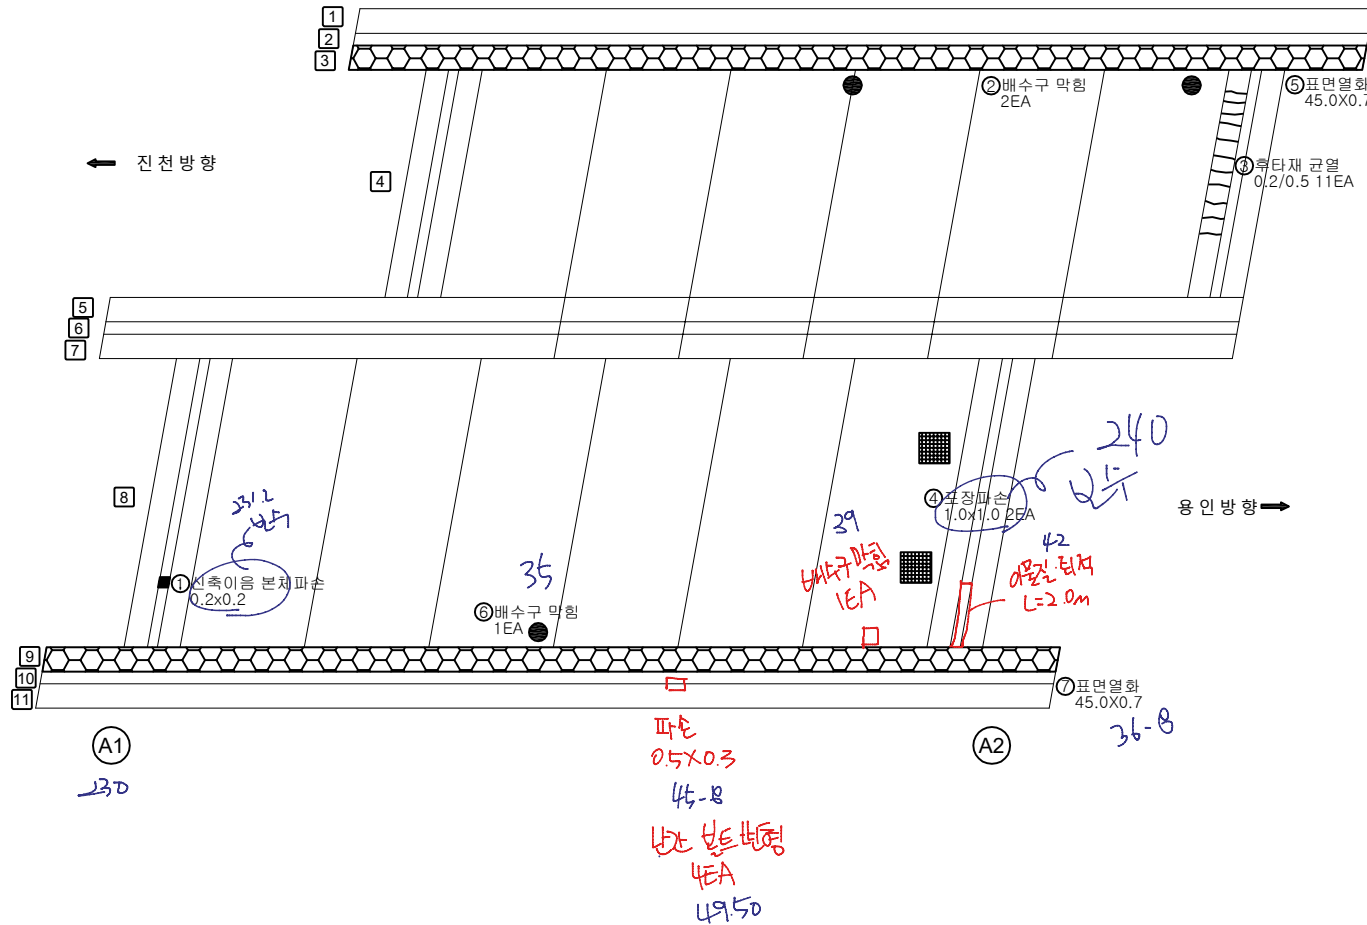
| 도면번호 | 01 |

| 번호 | 구분 | 부재 | 손상내용 | 손상현황 | | | | | 비고 |
|---|---|---|---|---|---|---|---|---|---|
| 1 | 24년 | 신축이음 | 본체 파손 | | 0.2 | 0.2 | 1 | 0.04 | m <sup>2</sup> |
| 2 | 24년 | 배수시설 | 배수구 막힘 | | | | 2 | 2.00 | EA |
| 3 | 24년 | 신축이음 | 후타재 균열(0.3mm미만) | 0.2 | 0.5 | | 11 | 5.50 | m |
| 4 | 24년 | 교면포장 | 포장 파손 | | 1.0 | 1.0 | 2 | 2.00 | m <sup>2</sup> |
| 5 | 25상 | 방호벽 | 표면열화 | | 45.0 | 0.7 | 1 | 31.50 | m <sup>2</sup> |
| 6 | 25상 | 배수시설 | 배수구 막힘 | | | | 1 | 1.00 | EA |
| 7 | 25상 | 방호벽 | 표면열화 | | 45.0 | 0.7 | 1 | 31.50 | m <sup>2</sup> |

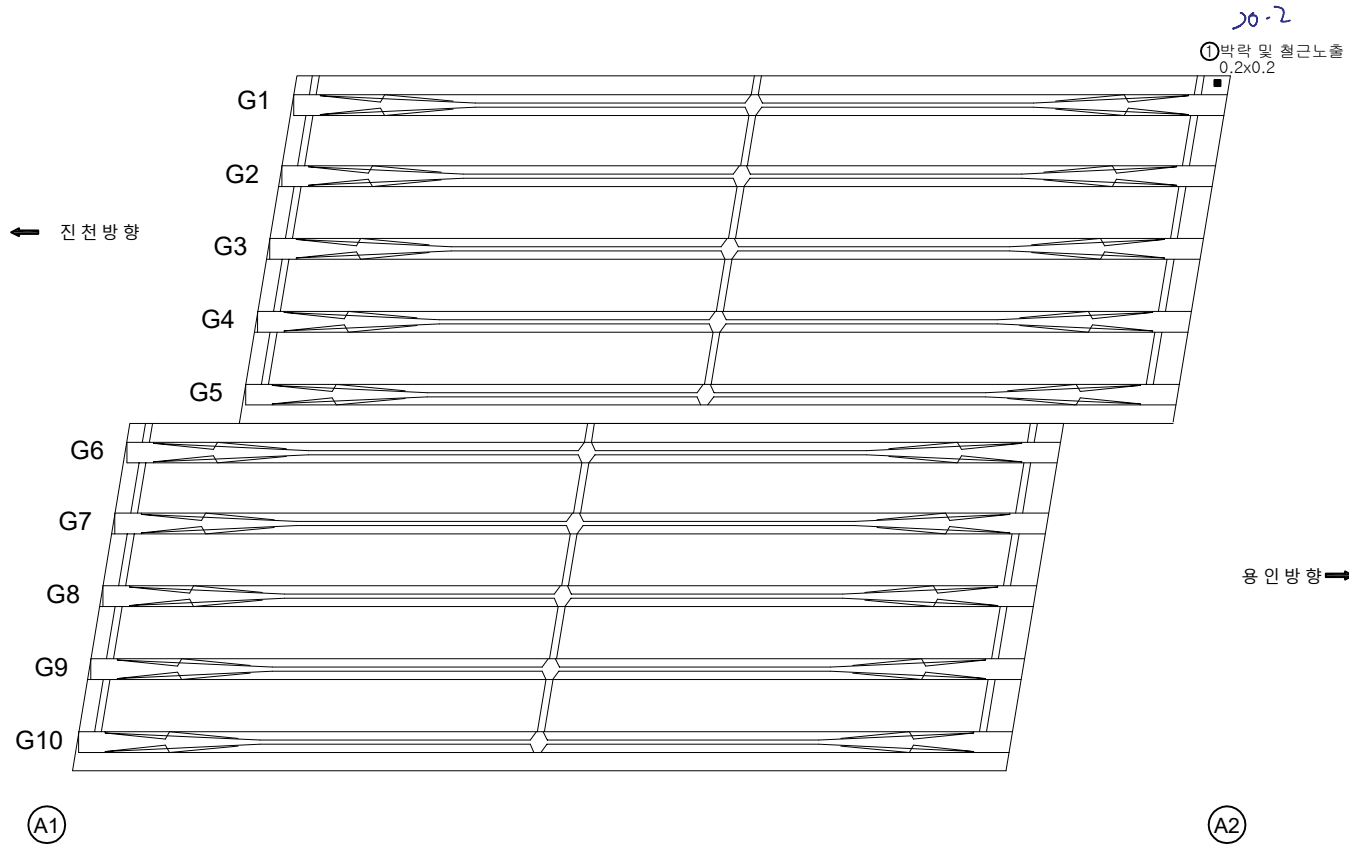
도면번호 02

| 번호 | 구분 | 부재 | 손상내용 | 손상현황 | | | | | | 비고 |
|---|---|---|---|---|---|---|---|---|---|---|
| 1 | 24년 | 바닥판 | 박락 및 철근노출 | | 0.2 | 0.2 | 1 | 0.04 | m <sup>2</sup> | |

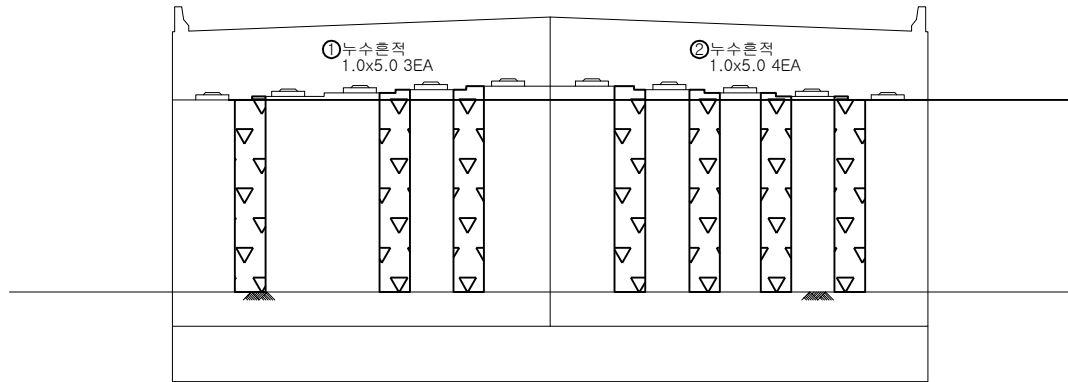
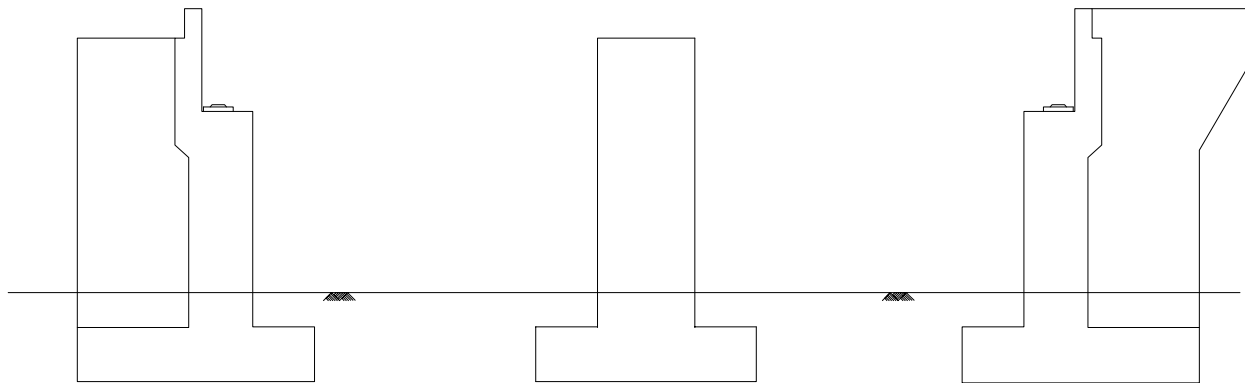
도면번호 05

| 번호 | 구분 | 부재 | 손상내용 | 손상현황 | | | | | | 비고 |
|---|---|---|---|---|---|---|---|---|---|---|
| 1 | 24년 | 교대 | 누수흔적 | | 5.0 | 1.0 | 3 | 15.00 | m <sup>2</sup> | |
| 2 | 24년 | 교대 | 누수흔적 | | 5.0 | 1.0 | 4 | 20.00 | m <sup>2</sup> | |

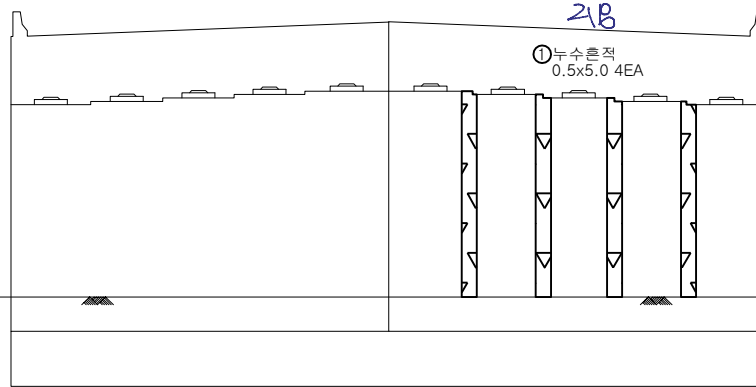
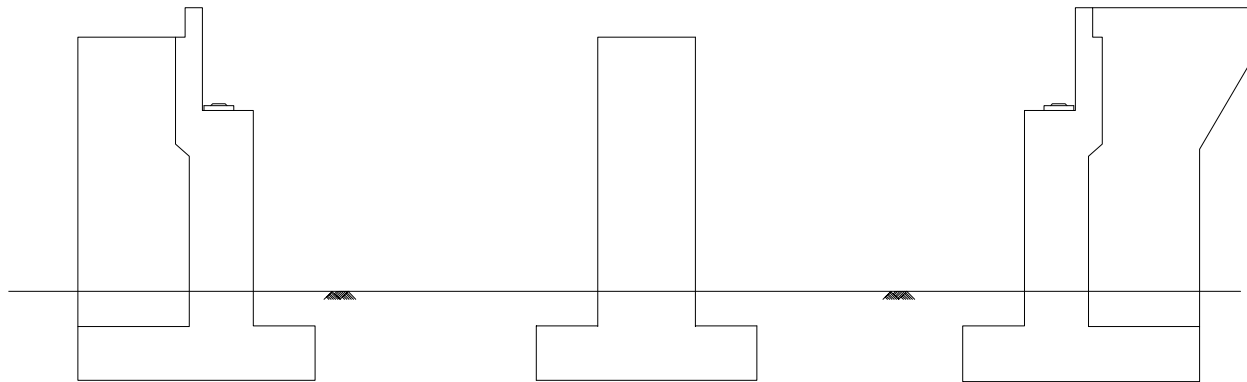
ID : 용설2교 교대 A2 외관조사망도

| 번호 | 구분 | 부재 | 손상내용 | 손상현황 | | | | | | 비 고 |
|---|---|---|---|---|---|---|---|---|---|---|
| 1 | 24년 | 교대 | 누수흔적 | | 5.0 | 0.5 | 4 | 10.00 | m² | |
