2025년 국도17호선 기타시설물 두교2교 등 30개소  
정기안전점검용역

# 외 관 조 사 망 도

장원1교

ID : 장원1교 교면포장 S1 외관조사망도

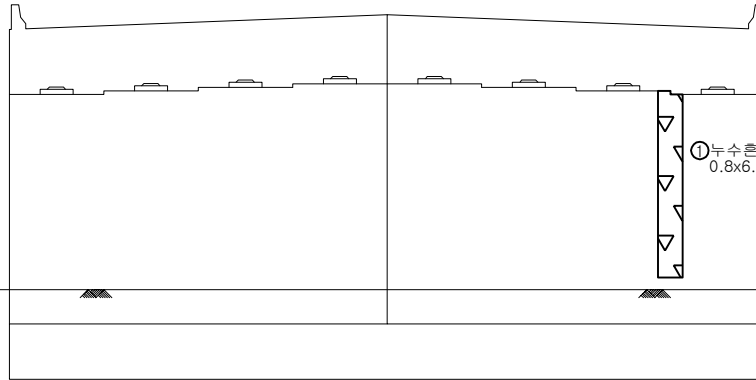
교좌면

| 번호 | 구분 | 부재 | 손상내용 | 손상현황 | | | | | | 비고 |
|---|---|---|---|---|---|---|---|---|---|---|
| 2 | 24년 | 교량받침 | 받침부식 | | | | 2 | 2.00 | EA | |

② 받침부식  
8EA

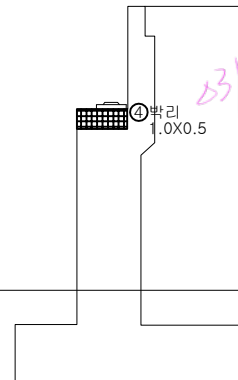
우측면

| 번호 | 구분 | 부재 | 손상내용 | 손상현황 | | | | | | 비고 |
|---|---|---|---|---|---|---|---|---|---|---|
| 4 | 25상 | 교대 | 박리 | | 1.0 | 0.5 | 1 | 0.50 | m² | |

④ 박리  
1.0x0.5

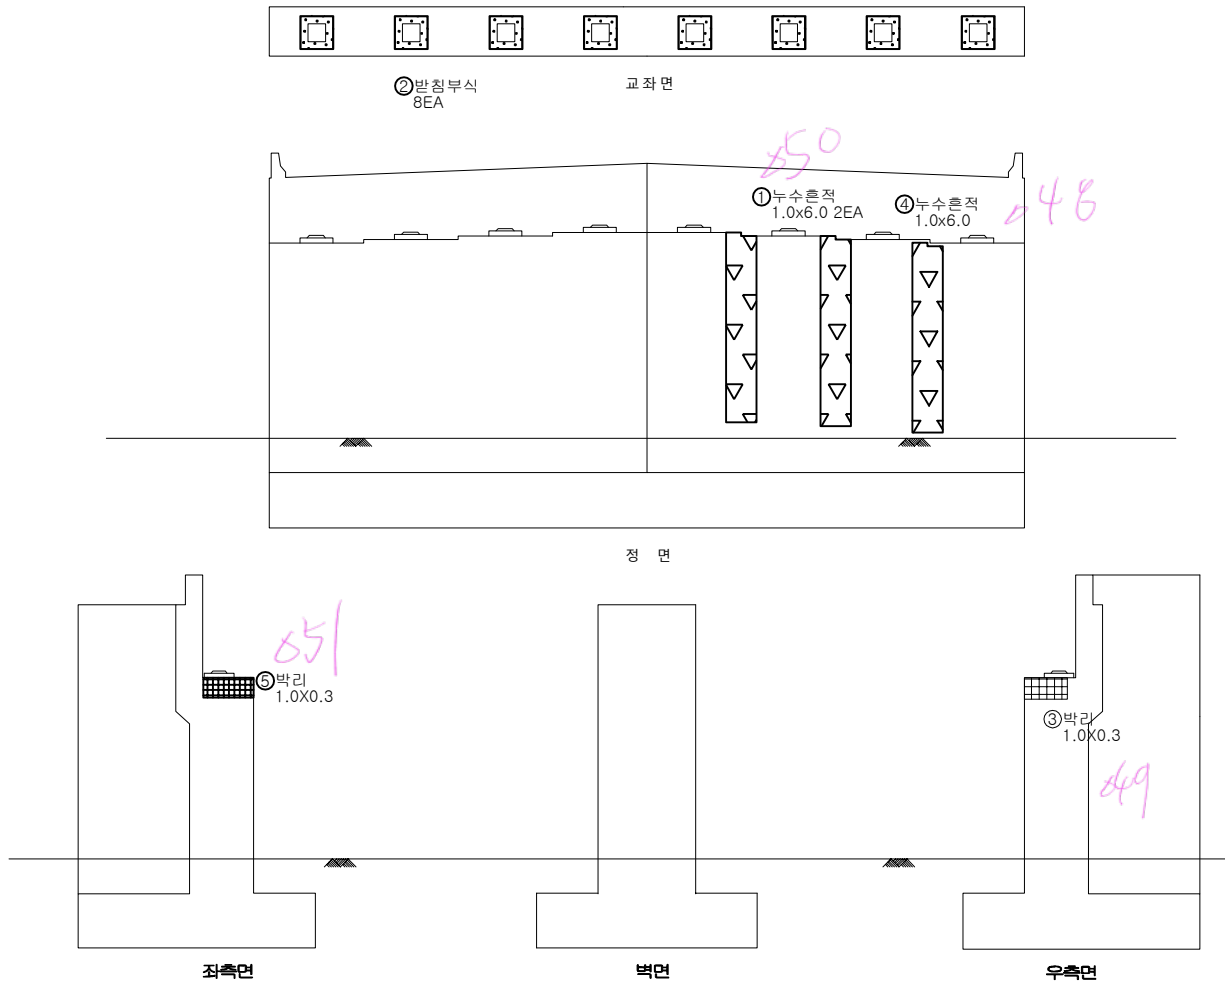
ID : 장원1교 교대 A2 외관조사망도

| 번호 | 구분 | 부재 | 손상내용 | 손상현황 | | | | | | 비고 |
|---|---|---|---|---|---|---|---|---|---|---|
| 1 | 24년 | 교대 | 누수흔적 | | 6.0 | 1.0 | 2 | 12.00 | m² | |
| 2 | 24년 | 교량받침 | 받침부식 | | | | 2 | 2.00 | EA | |
| 3 | 24하 | 교대 | 박리 | | 1.0 | 0.3 | 1 | 0.30 | m² | |
| 4 | 25상 | 교대 | 누수흔적 | | 6.0 | 1.0 | 1 | 6.00 | m² | |
| 5 | 25상 | 교대 | 박리 | | 1.0 | 0.3 | 1 | 0.30 | m² | |
