2025년 국도17호선 기타시설물 두교2교 등 30개소  
정기안전점검용역

# 외 관 조 사 망 도

매산교

(주)명성엔지니어링

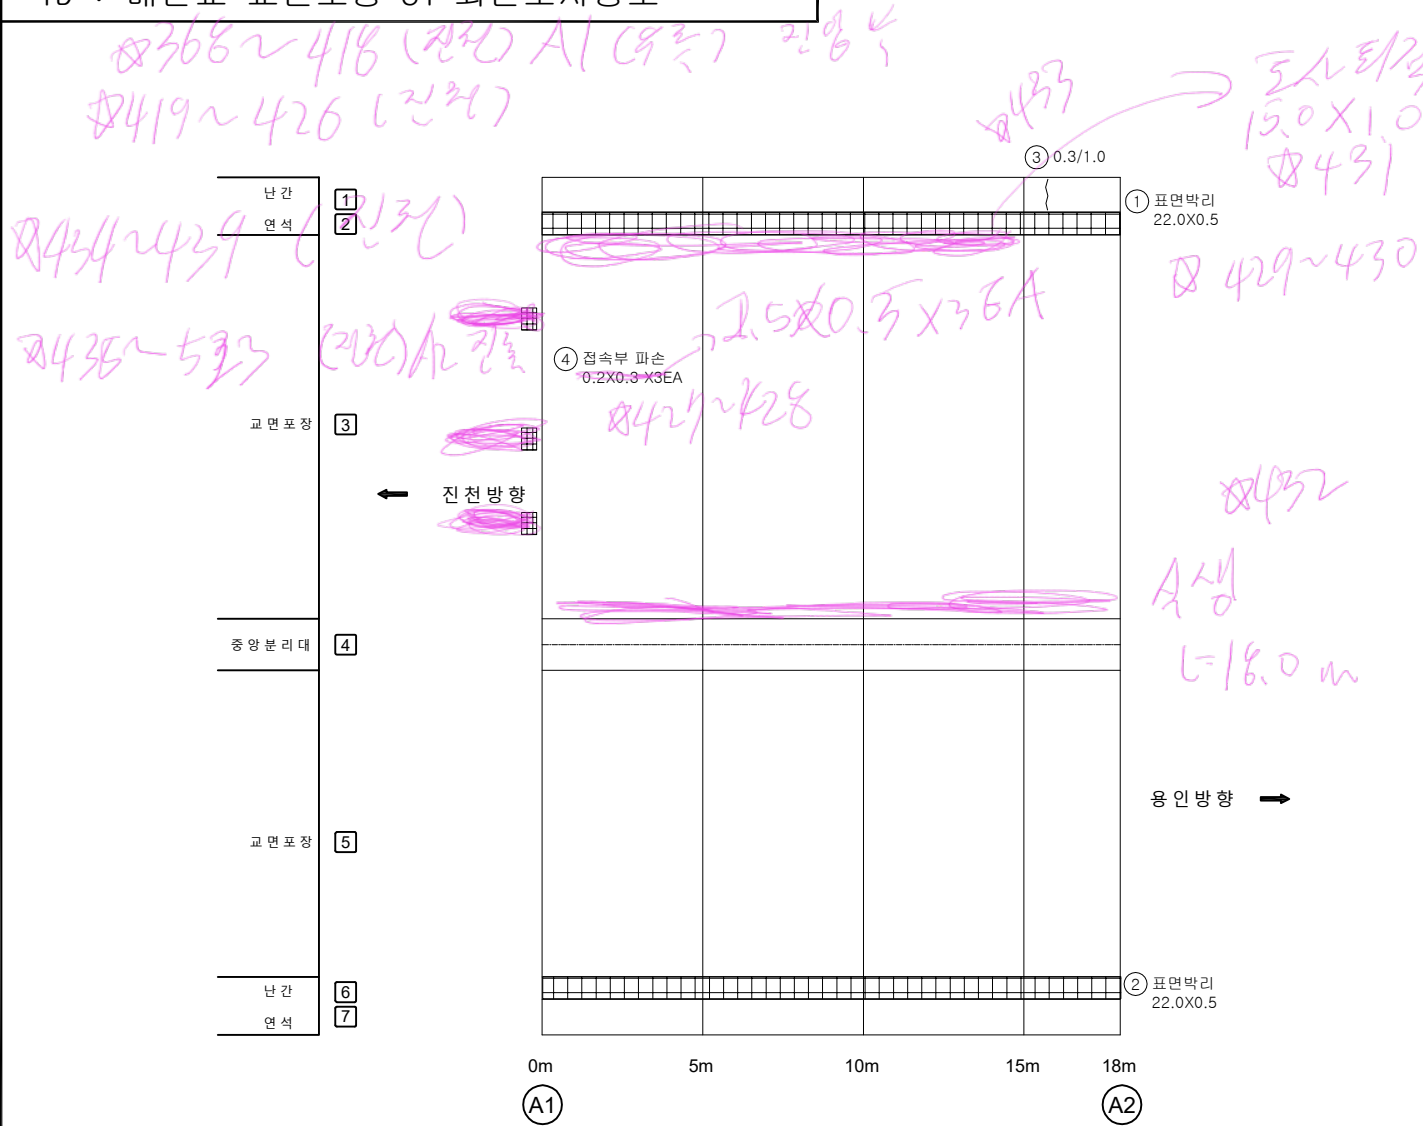
| 번호 | 구분 | 부재 | 손상내용 | 손상현황 | | | | | | 비고 |
|---|---|---|---|---|---|---|---|---|---|---|
| 1 | 25상 | 방호벽 | 표면박리 | | 22.0 | 0.5 | 1 | 11.00 | m <sup>2</sup> | |
| 2 | 25상 | 방호벽 | 표면박리 | | 22.0 | 0.5 | 1 | 11.00 | m <sup>2</sup> | |
| 3 | 25하 | 방호벽 | 균열(0.3mm이상) | 0.3 | 1.0 | | 1 | 1.00 | m | |
| 4 | 25하 | 교면포장 | 접속부 파손 | | 0.2 | 0.3 | 3 | 0.18 | m <sup>2</sup> | |

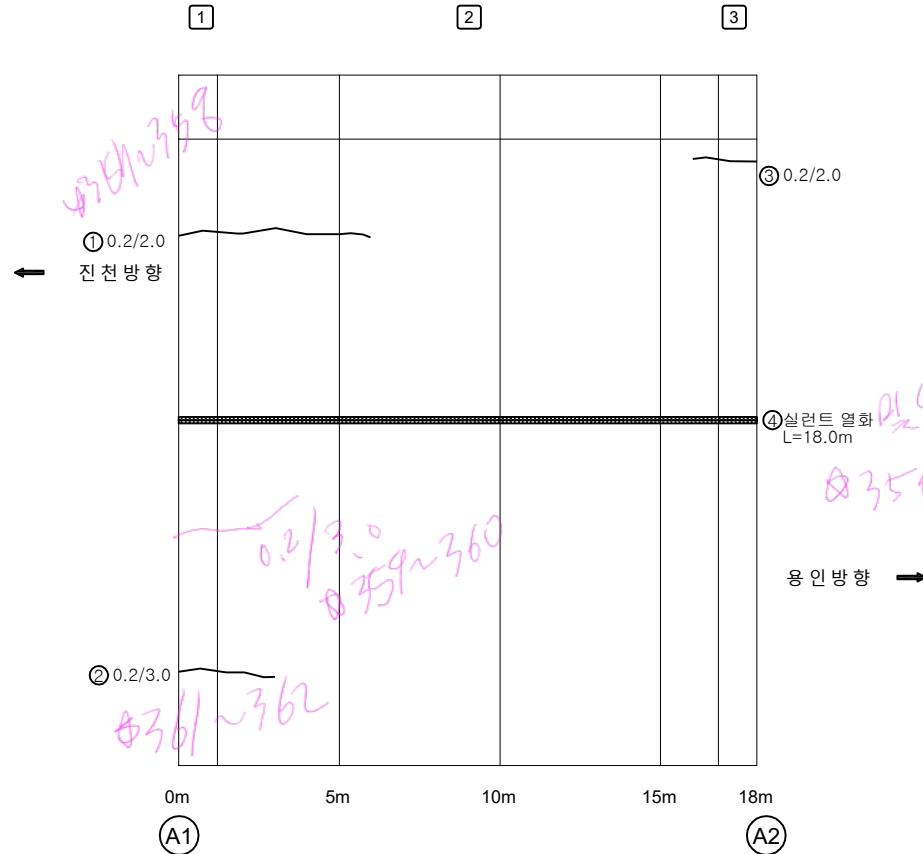
ID : 매산교 바닥판하면 S1 외관조사망도

| 번호 | 구분 | 부재 | 손상내용 | 손상현황 | | | | | | 비고 |
|---|---|---|---|---|---|---|---|---|---|---|
| 1 | 24년 | 바닥판 | 균열(0.3mm미만) | 0.2 | 2.0 | | 1 | 2.00 | m | |
| 2 | 24년 | 바닥판 | 균열(0.3mm미만) | 0.2 | 3.0 | | 1 | 3.00 | m | |
| 3 | 24년 | 바닥판 | 균열(0.3mm미만) | 0.2 | 2.0 | | 1 | 2.00 | m | |
| 4 | 24년 | 바닥판 | 실린트 열화 | | 18.0 | | 1 | 18.00 | m | |

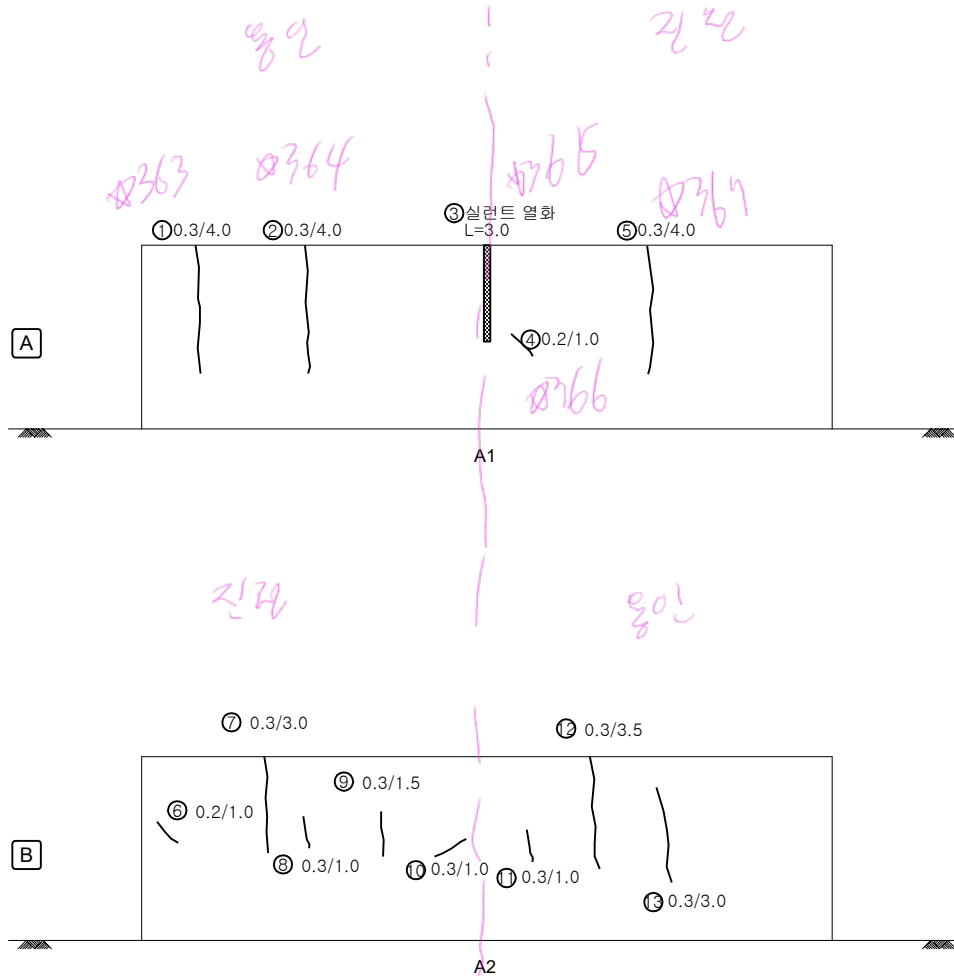
도면번호 03

| 번호 | 구분 | 부재 | 손상내용 | 손상현황 | | | | | | 비고 |
|---|---|---|---|---|---|---|---|---|---|---|
| 1 | 24년 | 벽체 | 균열(0.3mm이상) | 0.3 | 4.0 | | 1 | 4.00 | m | |
| 2 | 24년 | 벽체 | 균열(0.3mm이상) | 0.3 | 4.0 | | 1 | 4.00 | m | |
| 3 | 24년 | 벽체 | 살린트 열화 | | 3.0 | | 1 | 3.00 | m | |
| 4 | 24년 | 벽체 | 균열(0.3mm미만) | 0.2 | 1.0 | | 1 | 1.00 | m | |
| 5 | 24년 | 벽체 | 균열(0.3mm이상) | 0.3 | 4.0 | | 1 | 4.00 | m | |
| 6 | 24년 | 벽체 | 균열(0.3mm미만) | 0.2 | 1.0 | | 1 | 1.00 | m | |
| 7 | 24년 | 벽체 | 균열(0.3mm이상) | 0.3 | 3.0 | | 1 | 3.00 | m | |
| 8 | 24년 | 벽체 | 균열(0.3mm이상) | 0.3 | 1.0 | | 1 | 1.00 | m | |
| 9 | 24년 | 벽체 | 균열(0.3mm이상) | 0.3 | 1.5 | | 1 | 1.50 | m | |
| 10 | 24년 | 벽체 | 균열(0.3mm이상) | 0.3 | 1.0 | | 1 | 1.00 | m | |
| 11 | 24년 | 벽체 | 균열(0.3mm이상) | 0.3 | 1.0 | | 1 | 1.00 | m | |
| 12 | 24년 | 벽체 | 균열(0.3mm이상) | 0.3 | 3.5 | | 1 | 3.50 | m | |
| 13 | 24년 | 벽체 | 균열(0.3mm이상) | 0.3 | 3.0 | | 1 | 3.00 | m | |
