2025년 국도17호선 기타시설물 두교2교 등 30개소  
정기안전점검용역

# 외 관 조 사 망 도

매산교

(주)명성엔지니어링

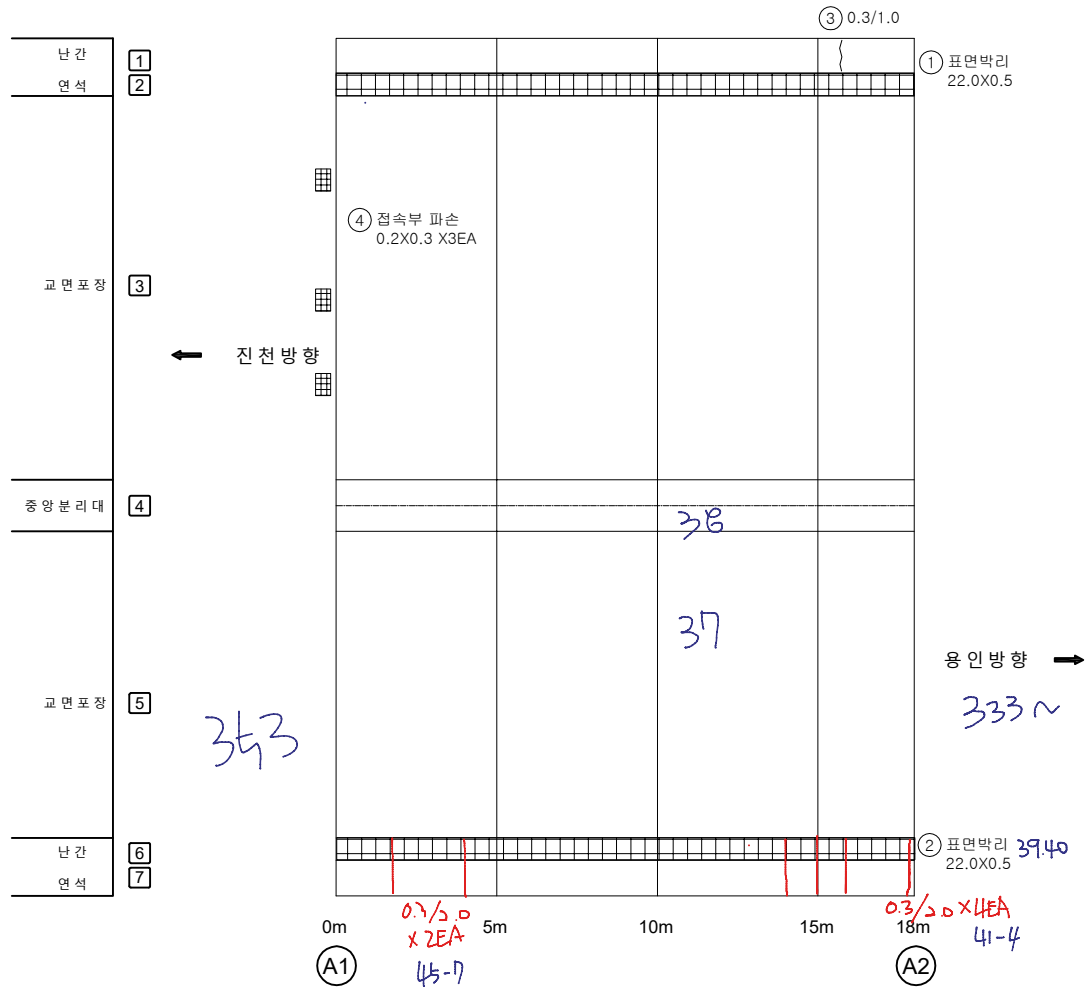
| 도면번호 | 01 |

| 번호 | 구분 | 부재 | 손상내용 | 손상현황 | | | | | | 비 고 |
|---|---|---|---|---|---|---|---|---|---|---|
| 1 | 25상 | 방호벽 | 표면박리 | | 22.0 | 0.5 | 1 | 11.00 | m <sup>2</sup> | |
| 2 | 25상 | 방호벽 | 표면박리 | | 22.0 | 0.5 | 1 | 11.00 | m <sup>2</sup> | |
| 3 | 25하 | 방호벽 | 균열(0.3mm이상) | 0.3 | 1.0 | | 1 | 1.00 | m | |
| 4 | 25하 | 교면포장 | 접속부 파손 | | 0.2 | 0.3 | 3 | 0.18 | m <sup>2</sup> | |

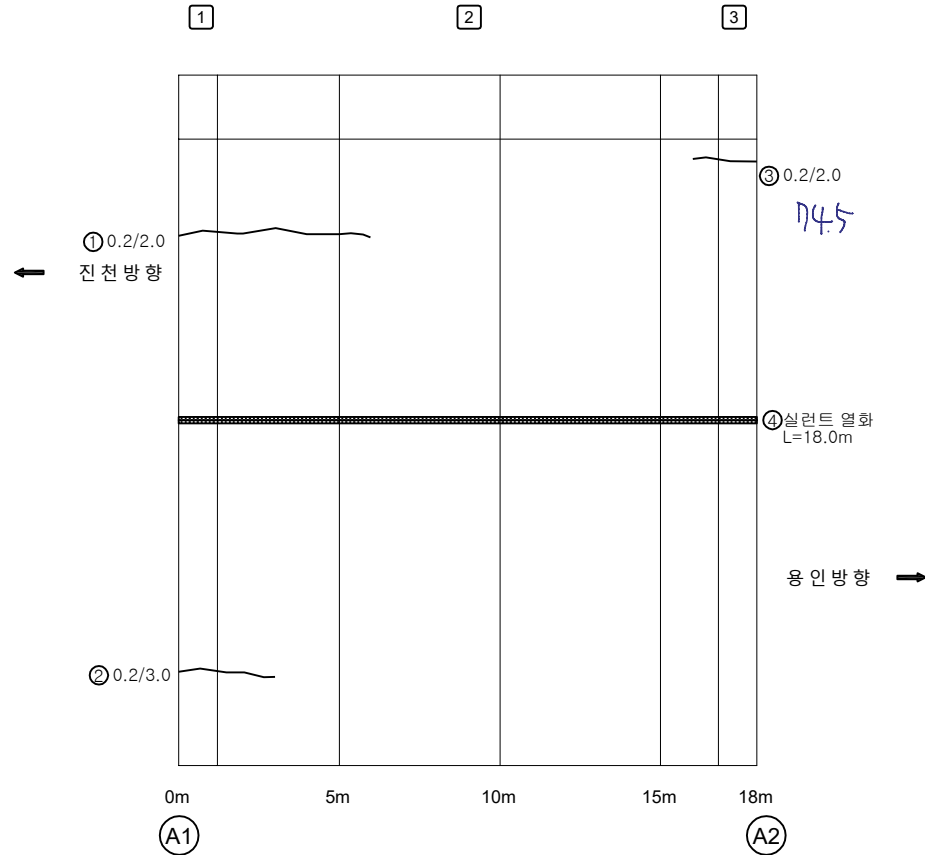
도면번호 02

| 번호 | 구분 | 부재 | 손상내용 | 손상현황 | | | | | | 비고 |
|---|---|---|---|---|---|---|---|---|---|---|
| 1 | 24년 | 바닥판 | 균열(0.3mm미만) | 0.2 | 2.0 | | 1 | 2.00 | m | |
| 2 | 24년 | 바닥판 | 균열(0.3mm미만) | 0.2 | 3.0 | | 1 | 3.00 | m | |
| 3 | 24년 | 바닥판 | 균열(0.3mm미만) | 0.2 | 2.0 | | 1 | 2.00 | m | |
| 4 | 24년 | 바닥판 | 실린트 열화 | | 18.0 | | 1 | 18.00 | m | |

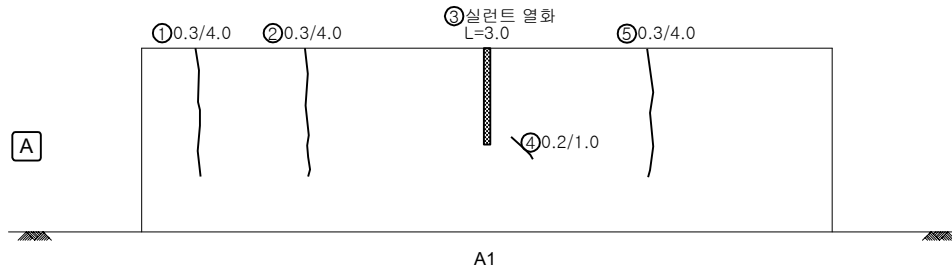
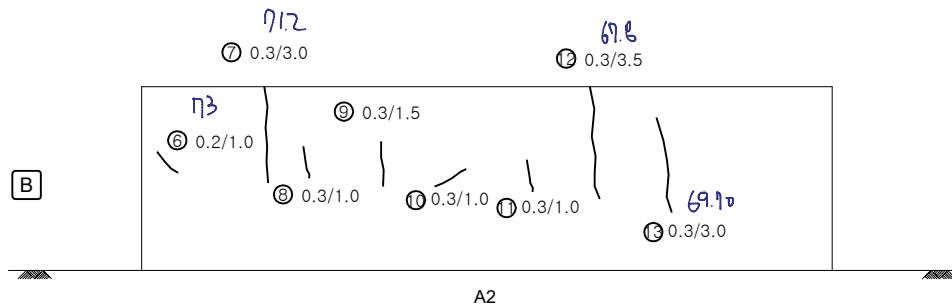
도면번호 03

| 번호 | 구분 | 부재 | 손상내용 | 손상현황 | | | | | | 비고 |
|---|---|---|---|---|---|---|---|---|---|---|
| 1 | 24년 | 벽체 | 균열(0.3mm이상) | 0.3 | 4.0 | | 1 | 4.00 | m | |
| 2 | 24년 | 벽체 | 균열(0.3mm이상) | 0.3 | 4.0 | | 1 | 4.00 | m | |
| 3 | 24년 | 벽체 | 살린트 열화 | | 3.0 | | 1 | 3.00 | m | |
| 4 | 24년 | 벽체 | 균열(0.3mm미만) | 0.2 | 1.0 | | 1 | 1.00 | m | |
| 5 | 24년 | 벽체 | 균열(0.3mm이상) | 0.3 | 4.0 | | 1 | 4.00 | m | |
| 6 | 24년 | 벽체 | 균열(0.3mm미만) | 0.2 | 1.0 | | 1 | 1.00 | m | |
| 7 | 24년 | 벽체 | 균열(0.3mm이상) | 0.3 | 3.0 | | 1 | 3.00 | m | |
| 8 | 24년 | 벽체 | 균열(0.3mm이상) | 0.3 | 1.0 | | 1 | 1.00 | m | |
| 9 | 24년 | 벽체 | 균열(0.3mm이상) | 0.3 | 1.5 | | 1 | 1.50 | m | |
| 10 | 24년 | 벽체 | 균열(0.3mm이상) | 0.3 | 1.0 | | 1 | 1.00 | m | |
| 11 | 24년 | 벽체 | 균열(0.3mm이상) | 0.3 | 1.0 | | 1 | 1.00 | m | |
| 12 | 24년 | 벽체 | 균열(0.3mm이상) | 0.3 | 3.5 | | 1 | 3.50 | m | |
| 13 | 24년 | 벽체 | 균열(0.3mm이상) | 0.3 | 3.0 | | 1 | 3.00 | m | |
