2025년 국도17호선 기타시설물 두교2교 등 30개소  
정기안전점검용역

# 외 관 조 사 망 도

고안육교

ID : 고안육교 바닥판하면 S1 외관조사망도

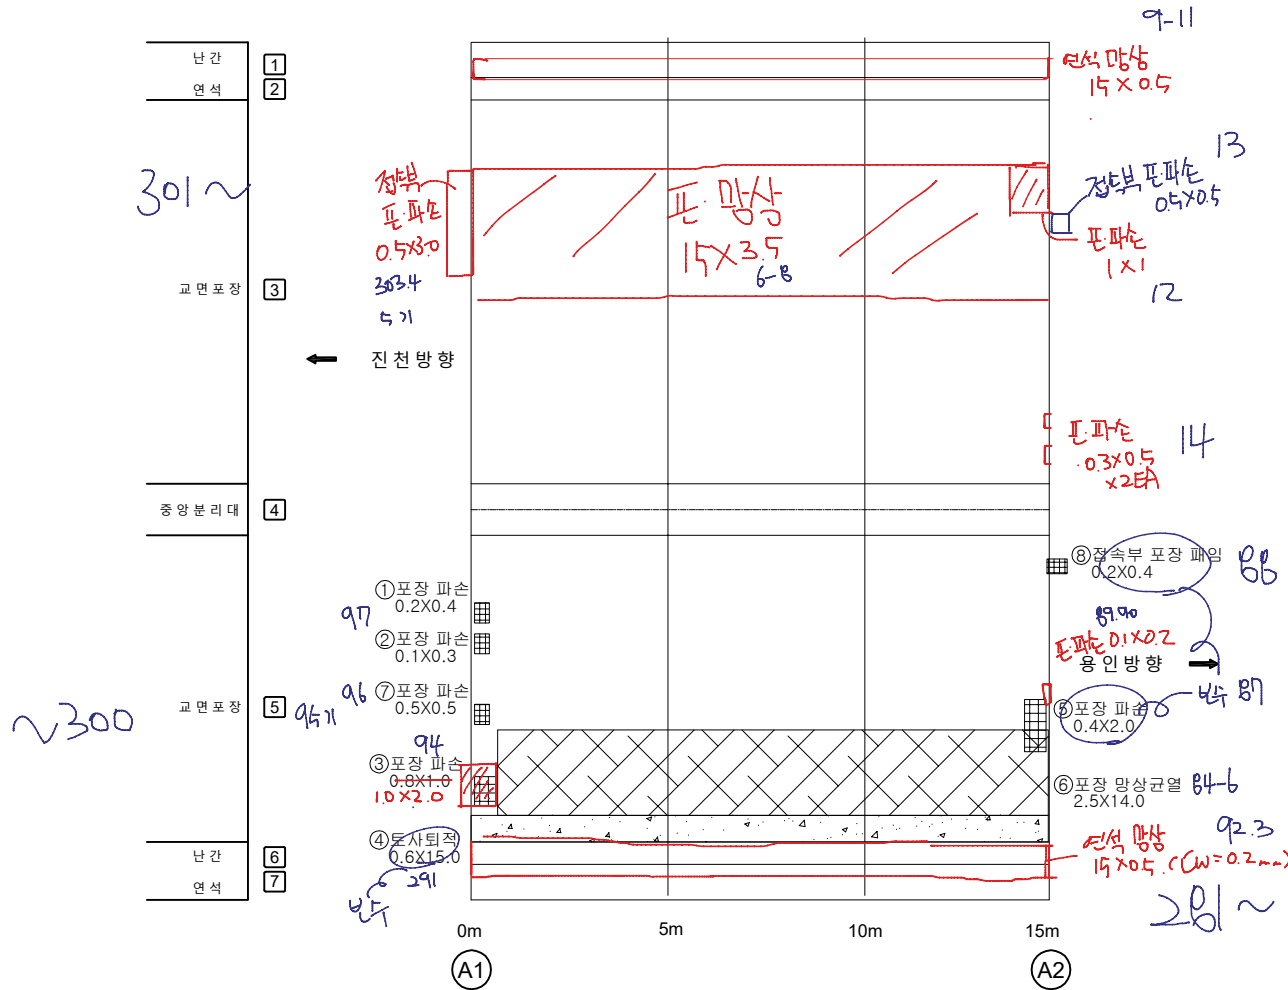
| 도면번호 | 01 |

| 번호 | 구분 | 부재 | 손상내용 | 손상현황 | | | | | | 비 고 |
|---|---|---|---|---|---|---|---|---|---|---|
| 1 | 25상 | 교면포장 | 포장 파손 | | 0.2 | 0.4 | 1 | 0.08 | m <sup>2</sup> | |
| 2 | 25상 | 교면포장 | 포장 파손 | | 0.1 | 0.3 | 1 | 0.03 | m <sup>2</sup> | |
| 3 | 25상 | 교면포장 | 포장 파손 | | 0.8 | 1.0 | 1 | 0.80 | m <sup>2</sup> | |
| 4 | 25상 | 교면포장 | 토사위적 | | 0.6 | 15.0 | 1 | 9.00 | m <sup>2</sup> | |
| 5 | 25상 | 교면포장 | 포장 파손 | | 0.4 | 2.0 | 1 | 0.80 | m <sup>2</sup> | |
| 6 | 25상 | 교면포장 | 포장 망상균열 | | 2.5 | 14.0 | 1 | 35.00 | m <sup>2</sup> | |
| 7 | 25상 | 교면포장 | 포장 파손 | | 0.5 | 0.5 | 1 | 0.25 | m <sup>2</sup> | |
| 8 | 25상 | 교면포장 | 접속부 포장 패임 | | 0.2 | 0.4 | 1 | 0.08 | m <sup>2</sup> | |
