2025년 국도17호선 기타시설물 두교2교 등 30개소  
정기안전점검용역

# 외 관 조 사 망 도

청안2교

(주)명성엔지니어링

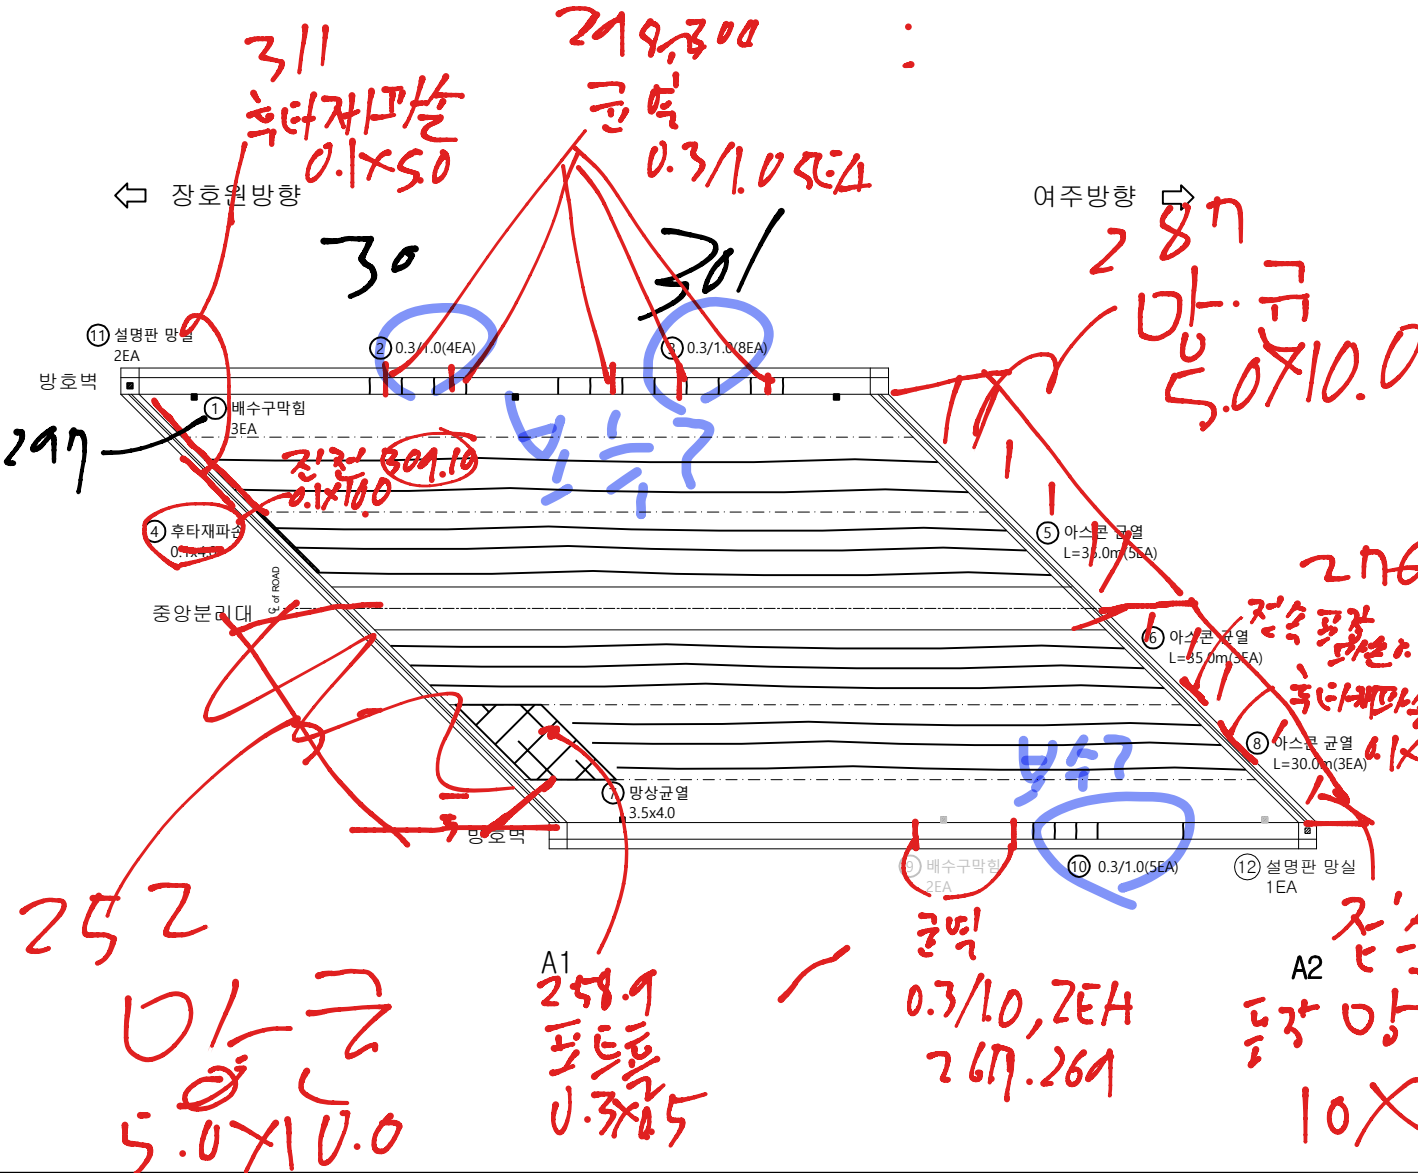
| 번호 | 구분 | 부재 | 손상내용 | 손상현황 | | | | | | 비고 |
|---|---|---|---|---|---|---|---|---|---|---|
| 1 | 24년 | 배수시설 | 배수구 막힘 | | | | 3 | 3.00 | EA | |
| 2 | 24년 | 방호벽 | 균열(0.3mm이상) | 0.3 | 1.0 | | 4 | 4.00 | m | |
| 3 | 24년 | 방호벽 | 균열(0.3mm이상) | 0.3 | 1.0 | | 8 | 8.00 | m | |
| 4 | 24년 | 신속이음 | 후타재 파손 | | 0.1 | 4.0 | 1 | 0.40 | m² | |
| 5 | 24년 | 교면포장 | 아스콘 균열 | | 35.0 | | 5 | 175.00 | m | |
| 6 | 24년 | 교면포장 | 아스콘 균열 | | 32.0 | | 3 | 96.00 | m | |
| 7 | 24년 | 교면포장 | 망상균열 | | 3.5 | 4.0 | 1 | 14.00 | m² | |
| 8 | 24년 | 교면포장 | 아스콘 균열 | | 30.0 | | 3 | 90.00 | m | |
| 9 | 24년 | 배수시설 | 배수구 막힘 | | | | 2 | 2.00 | EA | 24년 보강 |
| 10 | 24년 | 방호벽 | 균열(0.3mm이상) | 0.3 | 1.0 | | 5 | 5.00 | m | |
| 11 | 24년 | 방호벽 | 설명판 망실 | | | | 2 | 2.00 | EA | |
| 12 | 25상 | 방호벽 | 설명판 망실 | | | | 1 | 1.00 | EA | |

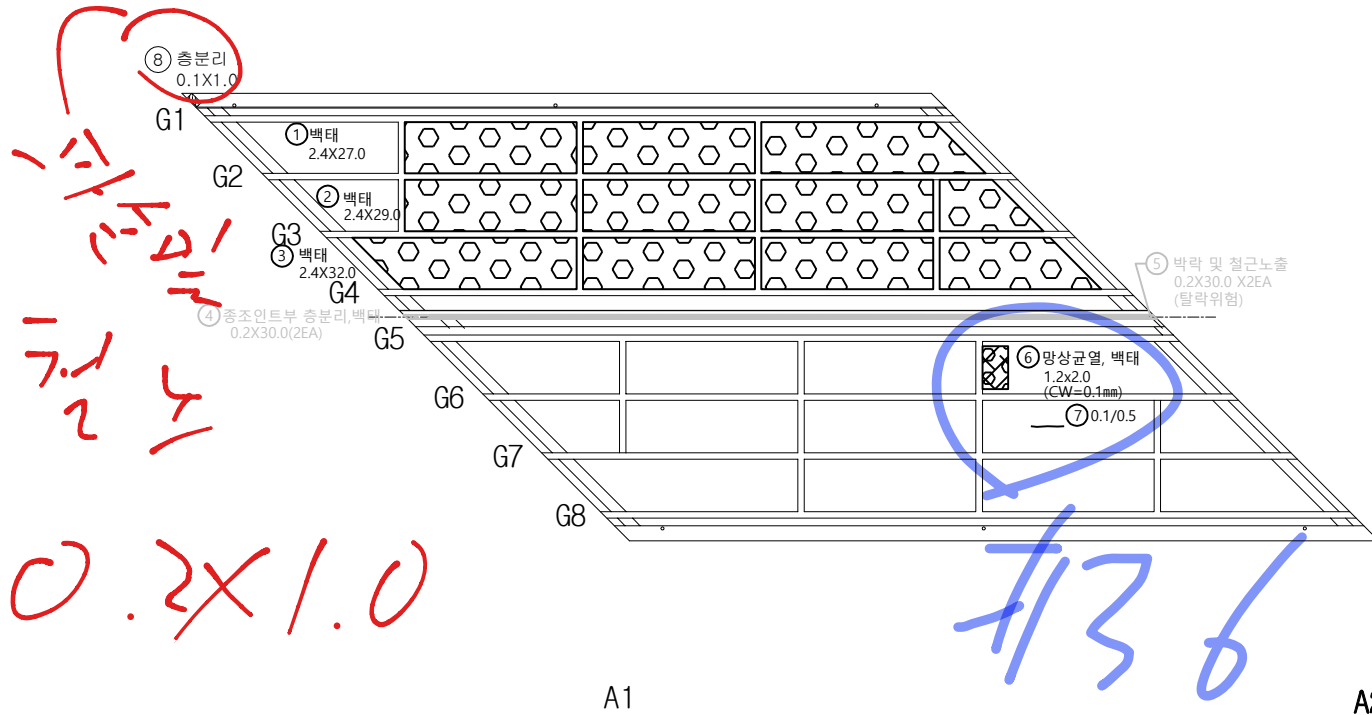
| 번호 | 구분 | 부재 | 손상내용 | 손상현황 | | | | | | 비고 |
|---|---|---|---|---|---|---|---|---|---|---|
| 1 | 24년 | 바닥판 | 벽태 | | 27.0 | 2.4 | 1 | 64.80 | m <sup>2</sup> | |
| 2 | 24년 | 바닥판 | 벽태 | | 29.0 | 2.4 | 1 | 69.60 | m <sup>2</sup> | |
| 3 | 24년 | 바닥판 | 벽태 | | 32.0 | 2.4 | 1 | 76.80 | m <sup>2</sup> | |
| 4 | 24년 | 바닥판 | 중조인트부 층분리, 벽태 | | 0.2 | 30.0 | 2 | 12.00 | m <sup>2</sup> | 중상 보수 |
| 5 | 24년 | 바닥판 | 박락 및 철근노출 | | 0.2 | 30.0 | 2 | 12.00 | m <sup>2</sup> | 중상 보수 |
| 6 | 24년 | 바닥판 | 망상균열, 벽태 | 0.1 | 1.2 | 2.0 | 1 | 2.40 | m <sup>2</sup> | |
| 7 | 24년 | 바닥판 | 균열 (0.3mm 미만) | 0.1 | 0.5 | | 1 | 0.50 | m | |
| 8 | 25상 | 바닥판 | 층분리 | | 0.1 | 1.0 | 1 | 0.10 | m <sup>2</sup> | |

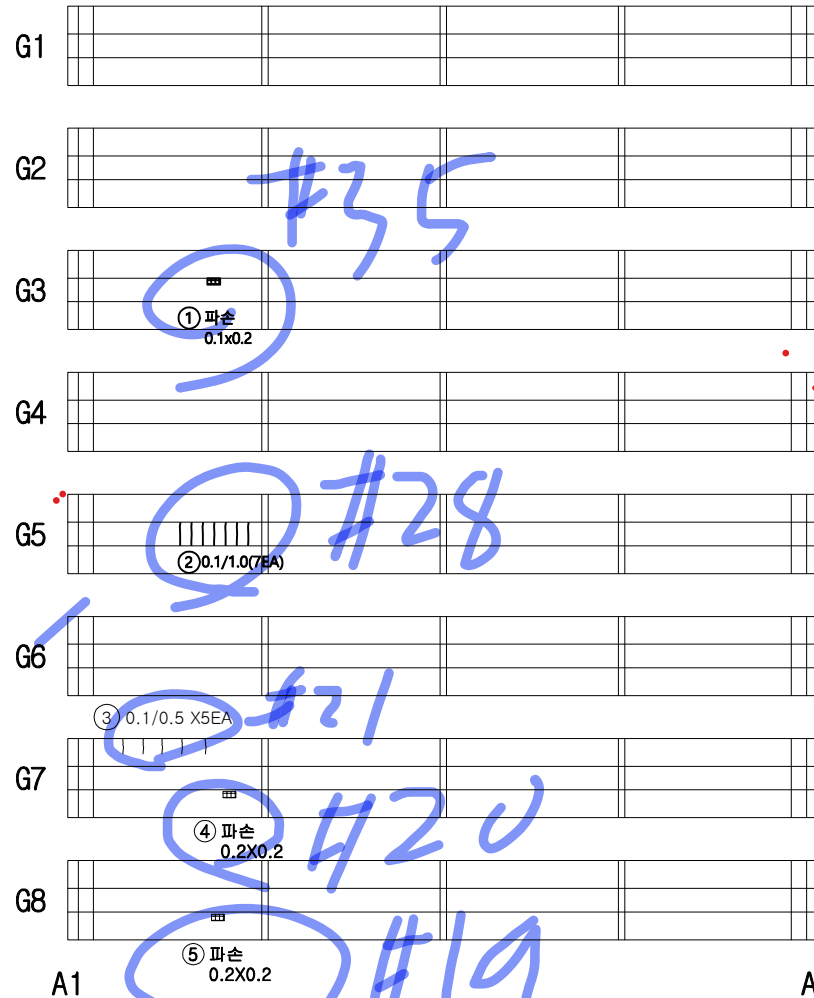
| 번호 | 구분 | 부재 | 손상내용 | 손상현황 | | | | | | 비고 |
|---|---|---|---|---|---|---|---|---|---|---|
| 1 | 24년 | 거더 | 파손 | | 0.1 | 0.2 | 1 | 0.02 | m | |
| 2 | 24년 | 거더 | 균열(0.3mm미만) | 0.1 | 1.0 | | 1 | 1.00 | m | |
| 3 | 25상 | 거더 | 균열(0.3mm미만) | 0.1 | 0.5 | | 5 | 2.50 | m | |
| 4 | 25상 | 거더 | 파손 | | 0.2 | 0.2 | 1 | 0.04 | m | |
| 5 | 25상 | 거더 | 파손 | | 0.2 | 0.2 | 1 | 0.04 | m | |

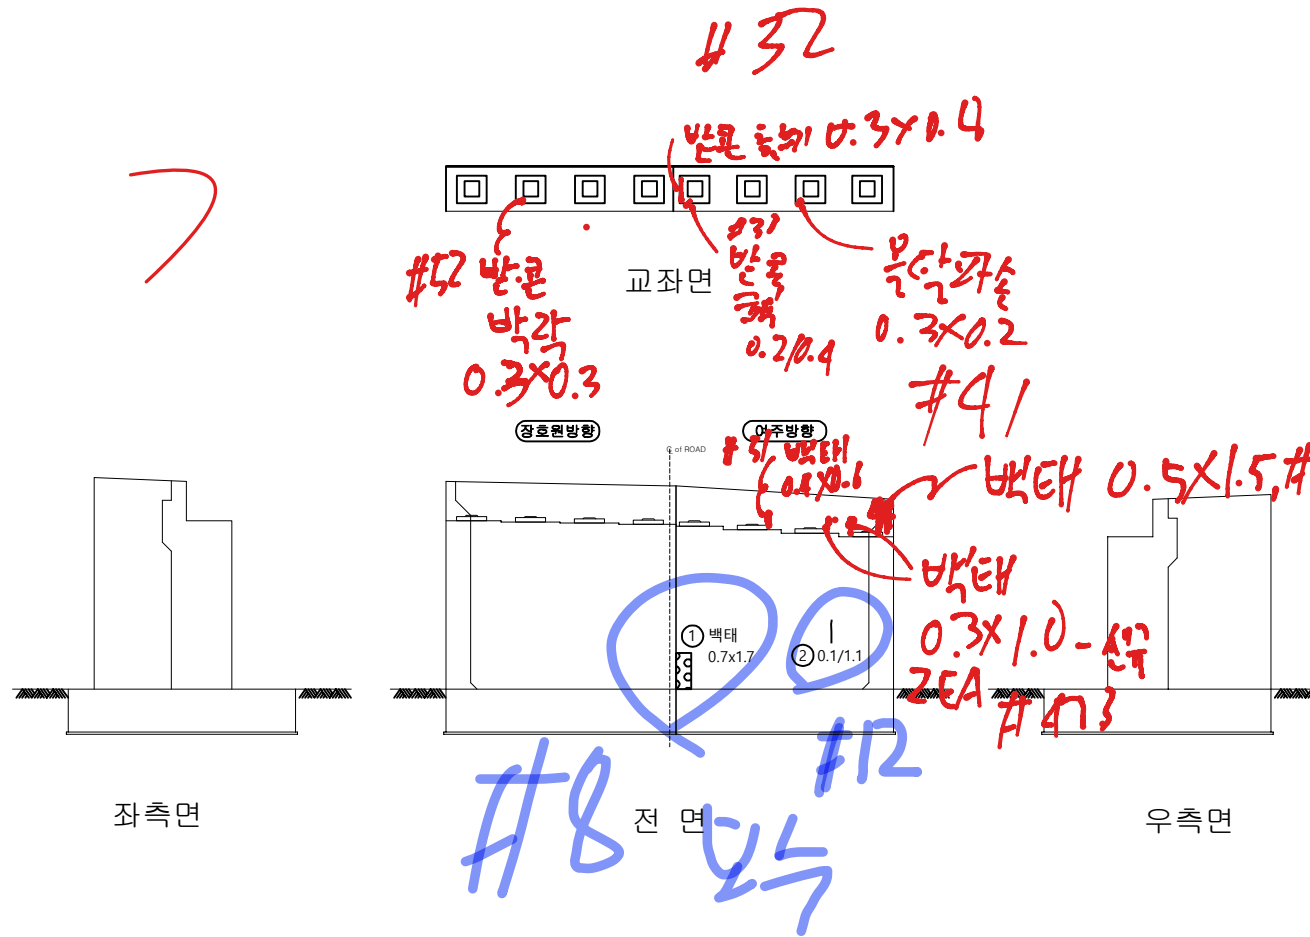
도면번호 04

| 번호 | 구분 | 부재 | 손상내용 | 손상현황 | | | | | | 비고 |
|---|---|---|---|---|---|---|---|---|---|---|
| 1 | 24년 | 교대 | 백태 | | 0.7 | 1.7 | 1 | 1.19 | m <sup>2</sup> | |
| 2 | 24년 | 교대 | 균열(0.3mm미만) | 0.1 | 1.1 | | 1 | 1.10 | m | |

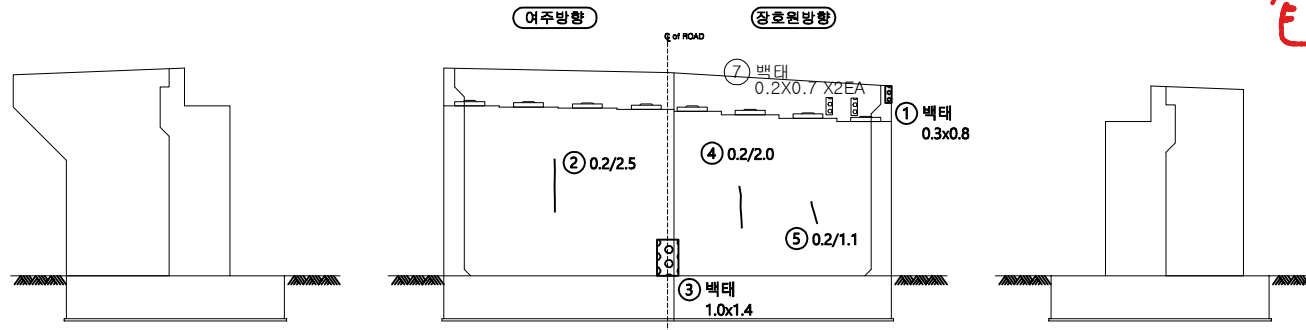
| | | | 05 |

| 번호 | 구분 | 부재 | 손상내용 | 손상현황 | | | | | | 비고 |
|---|---|---|---|---|---|---|---|---|---|---|
| 1 | 24년 | 교대 | 백태 | | 0.3 | 0.8 | 1 | 0.24 | m <sup>2</sup> | |
| 2 | 24년 | 교대 | 균열(0.3mm미만) | 0.2 | 2.5 | | 1 | 2.50 | m | |
| 3 | 24년 | 교대 | 백태 | | 1.0 | 1.4 | 1 | 1.40 | m <sup>2</sup> | |
| 4 | 24년 | 교대 | 균열(0.3mm미만) | 0.2 | 2.0 | | 1 | 2.00 | m | |
| 5 | 24년 | 교대 | 균열(0.3mm미만) | 0.2 | 1.1 | | 1 | 1.10 | m | |
| 6 | 25상 | 교량받침 | 발칭콘크리트 박락 | | 0.1 | 0.3 | 1 | 0.03 | m <sup>2</sup> | |
| 7 | 25상 | 교대 | 백태 | | 0.2 | 0.7 | 2 | 0.28 | m <sup>2</sup> | |
