2025년 국도17호선 기타시설물 두교2교 등 30개소  
정기안전점검용역

# 외 관 조 사 망 도

영릉1교

(주)명성엔지니어링

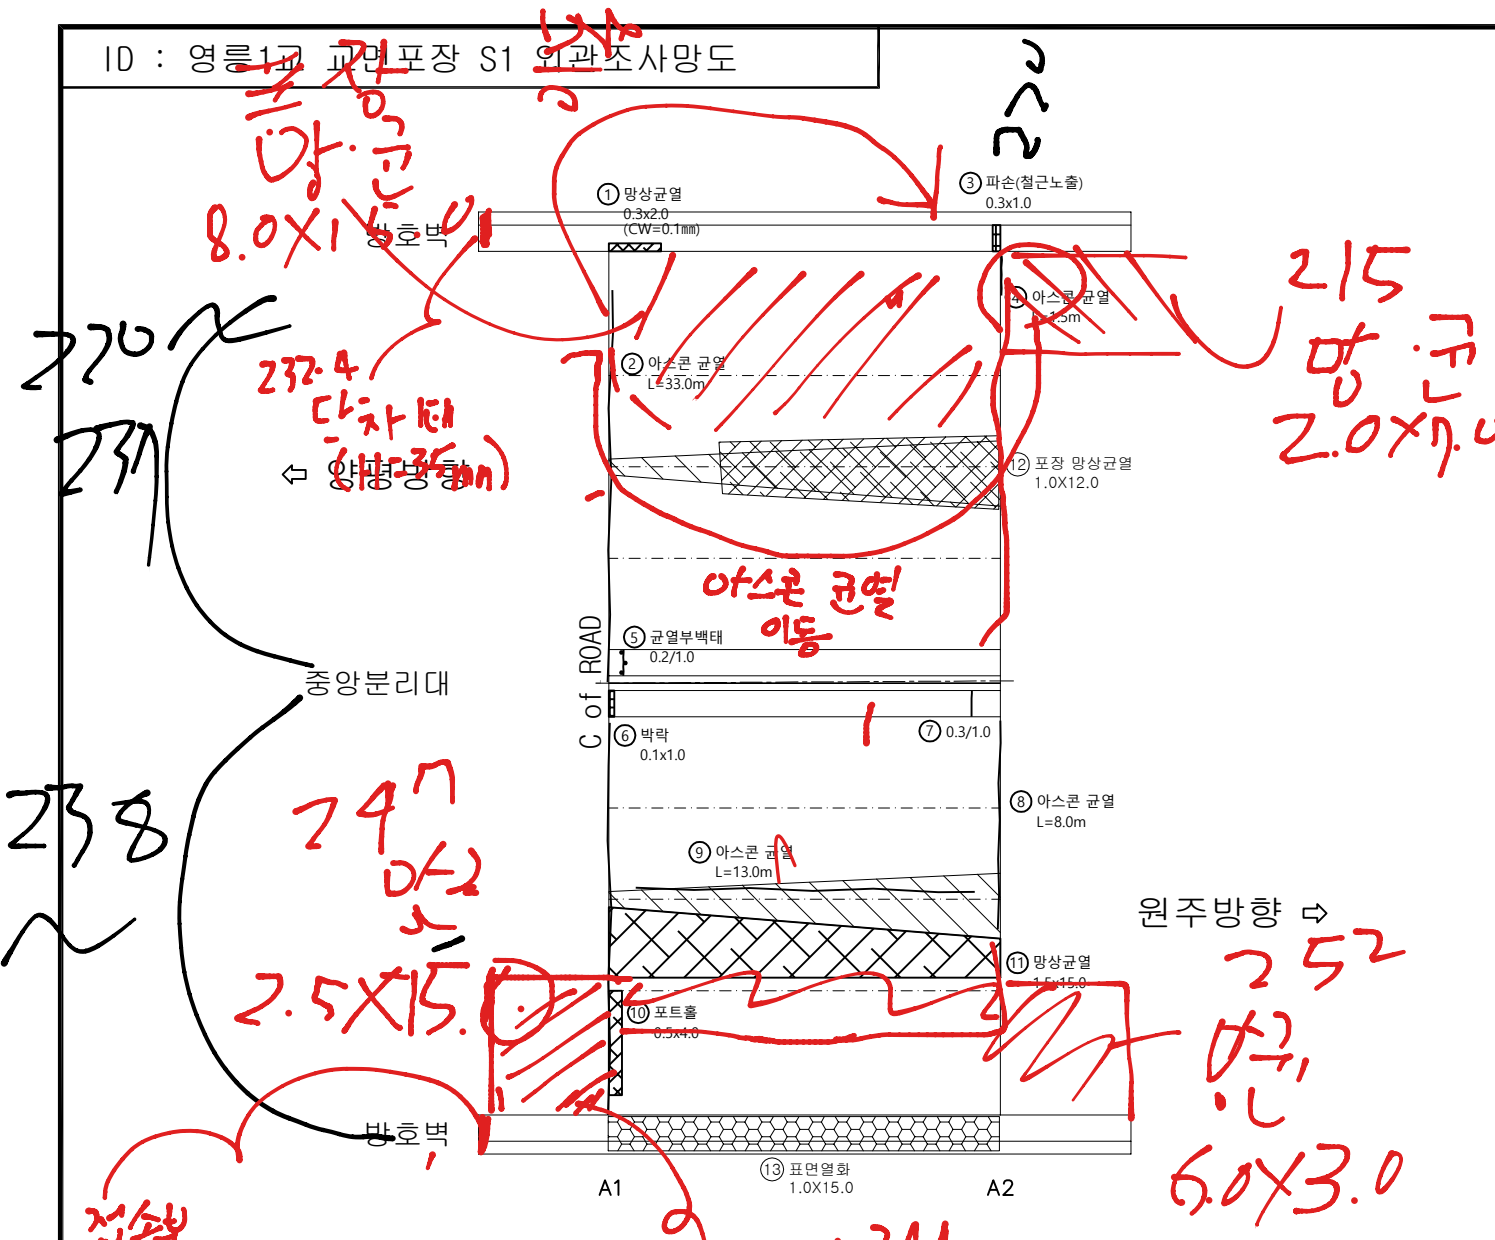
ID : 영릉1교 교면포장 S1 원관조사망도

| 번호 | 구분 | 부재 | 손상내용 | 손상현황 | | | | | | 비고 |
|---|---|---|---|---|---|---|---|---|---|---|
| 1 | 24년 | 방호벽 | 망상균열 | 0.1 | 0.3 | 2.0 | 1 | 0.60 | m | |
| 2 | 24년 | 교면포장 | 아스콘 균열 | | 33.0 | | 1 | 33.00 | m | |
| 3 | 24년 | 방호벽 | 파손(철근노출) | | 0.3 | 1.0 | 1 | 0.30 | m | |
| 4 | 24년 | 교면포장 | 아스콘 균열 | | 1.5 | | 1 | 1.50 | m | |
| 5 | 24년 | 중분대 | 균열부백태 | 0.2 | 1.0 | | 1 | 1.00 | m | |
| 6 | 24년 | 중분대 | 박락 | | 0.1 | 1.0 | 1 | 0.10 | m | |
| 7 | 24년 | 중분대 | 균열(0.3mm이상) | 0.3 | 1.0 | | 1 | 1.00 | m | |
| 8 | 24년 | 교면포장 | 아스콘 균열 | | 8.0 | | 1 | 8.00 | m | |
| 9 | 24년 | 교면포장 | 아스콘 균열 | | 34.0 | | 1 | 34.00 | m | |
| 10 | 24년 | 교면포장 | 아스콘 균열 | | 13.0 | | 1 | 13.00 | m | |
| 11 | 24년 | 교면포장 | 망상균열 | 1.5 | 15.0 | | 1 | 22.50 | m | |
| 12 | 25상 | 교면포장 | 포장 망상균열 | 1.0 | 12.0 | | 1 | 12.00 | m | |
| 13 | 25상 | 방호벽 | 표면열화 | 1.0 | 15.0 | | 1 | 15.00 | m | |

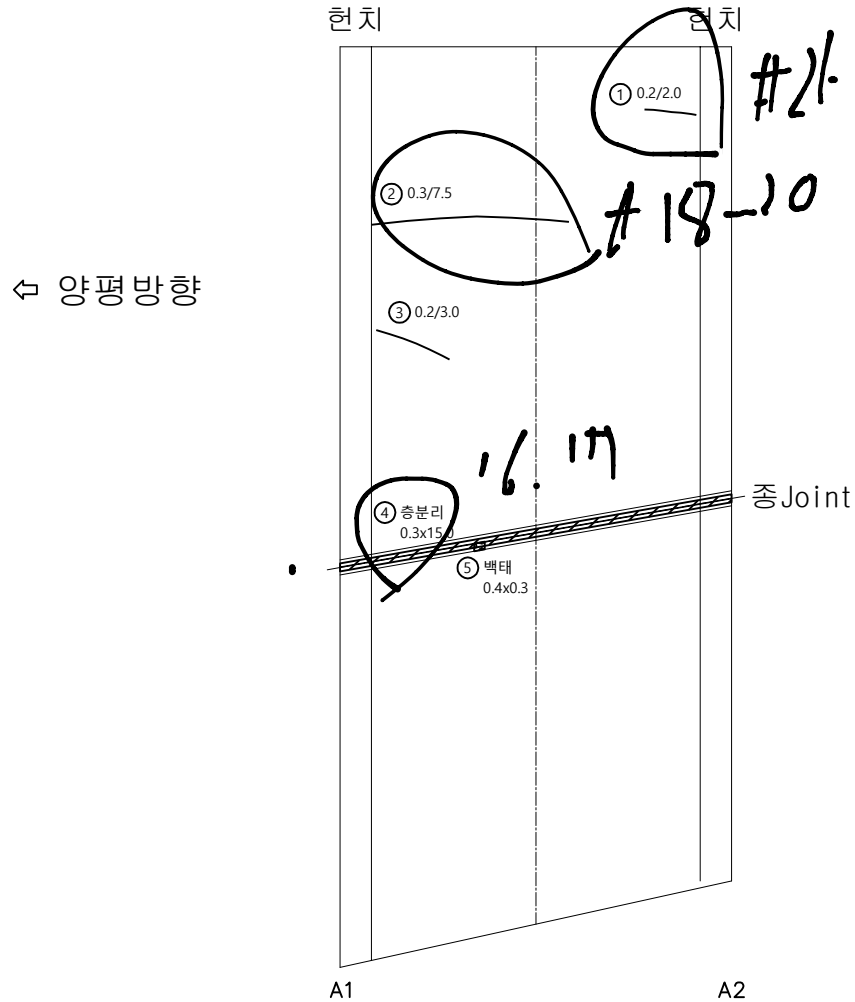
ID : 영릉1교 바닥판하면 S1 외관조사망도

| 번호 | 구분 | 부재 | 손상내용 | 손상현황 | | | | | | 비고 |
|---|---|---|---|---|---|---|---|---|---|---|
| 1 | 24년 | 바닥판 | 균열(0.3mm미만) | 0.2 | 2.0 | | 1 | 2.00 | m | |
| 2 | 24년 | 바닥판 | 균열(0.3mm이상) | 0.3 | 7.5 | | 1 | 7.50 | m | |
| 3 | 24년 | 바닥판 | 균열(0.3mm미만) | 0.2 | 3.0 | | 1 | 3.00 | m | |
| 4 | 24년 | 바닥판 | 층분리 | | 0.3 | 15.0 | 1 | 4.50 | m <sup>2</sup> | |
| 5 | 24년 | 바닥판 | 백태 | | 0.4 | 0.3 | 1 | 0.12 | m <sup>2</sup> | |

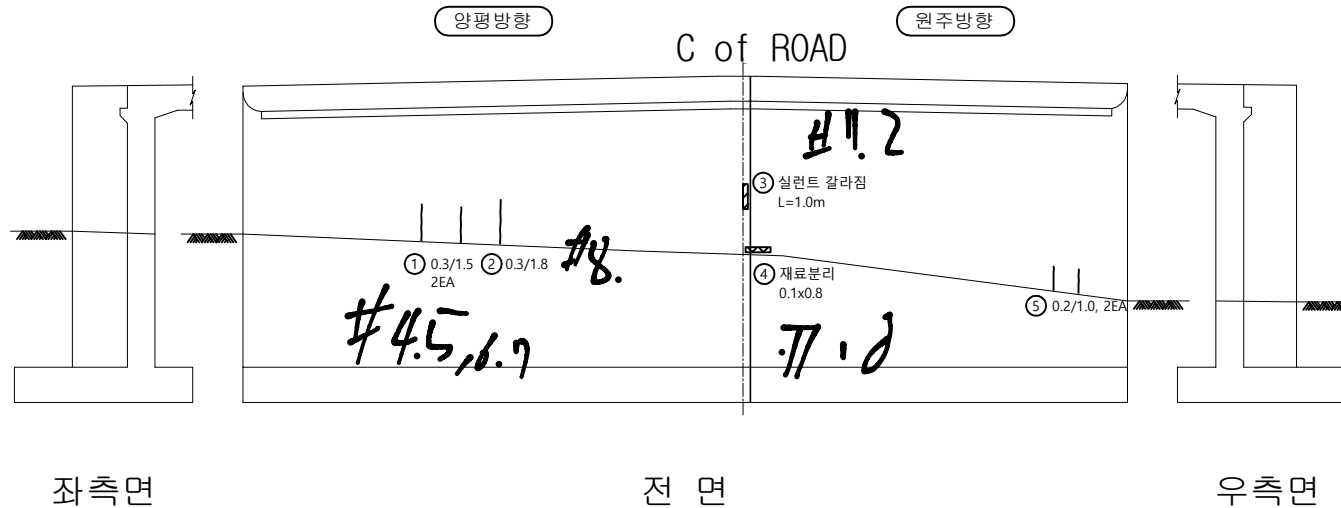
| 번호 | 구분 | 부재 | 손상내용 | 손상현황 | | | | | | 비고 |
|---|---|---|---|---|---|---|---|---|---|---|
| 1 | 24년 | 교대 | 균열(0.3mm이상) | 0.3 | 1.5 | | 2 | 3.00 | m | |
| 2 | 24년 | 교대 | 균열(0.3mm이상) | 0.3 | 1.8 | | 1 | 1.80 | m | |
| 3 | 24년 | 교대 | 실런트 갈라짐 | | 1.0 | | 1 | 1.00 | m | |
| 4 | 24년 | 교대 | 재료분리 | | 0.1 | 0.8 | 1 | 0.08 | m <sup>2</sup> | |
| 5 | 24년 | 교대 | 균열(0.3mm미만) | 0.2 | 1.0 | | 2 | 2.00 | m | |

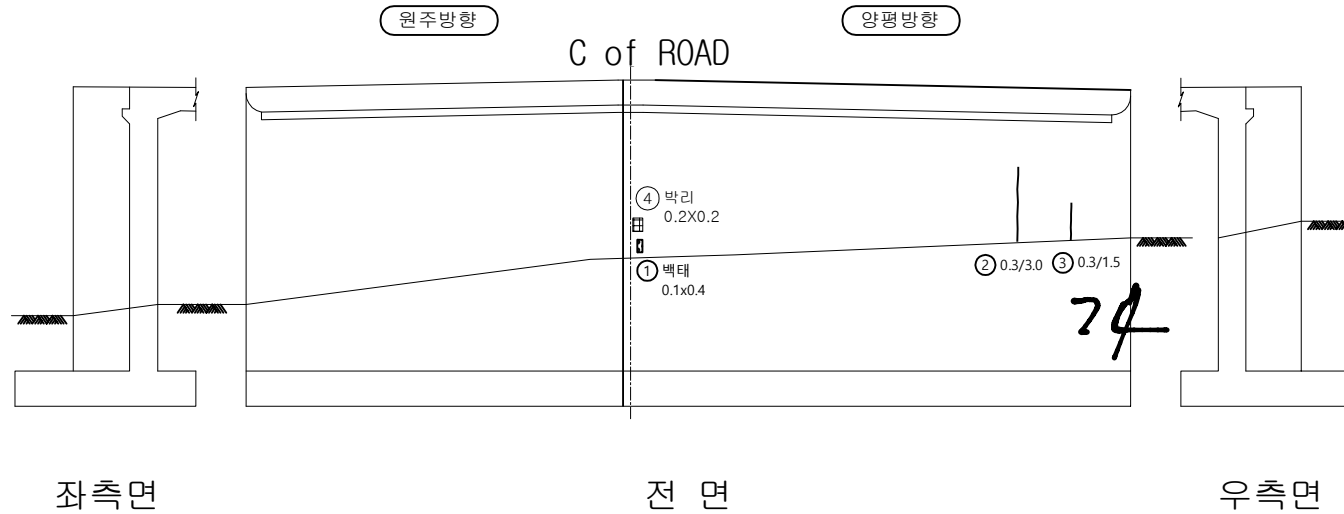
| 번호 | 구분 | 부재 | 손상내용 | 손상현황 | | | | | | 비고 |
|---|---|---|---|---|---|---|---|---|---|---|
| 1 | 24년 | 교대 | 백태 | | 0.1 | 0.4 | 1 | 0.04 | m <sup>2</sup> | |
| 2 | 24년 | 교대 | 균열(0.3mm이상) | 0.3 | 3.0 | | 1 | 3.00 | m | |
| 3 | 24년 | 교대 | 균열(0.3mm이상) | 0.3 | 1.5 | | 1 | 1.50 | m | |
| 4 | 25상 | 교대 | 박리 | | 0.2 | 0.2 | 1 | 0.04 | m <sup>2</sup> | |
