2025년 국도17호선 기타시설물 두교2교 등 30개소  
정기안전점검용역

# 외 관 조 사 망 도

궁촌IC RAMP-B교

(주)명성엔지니어링

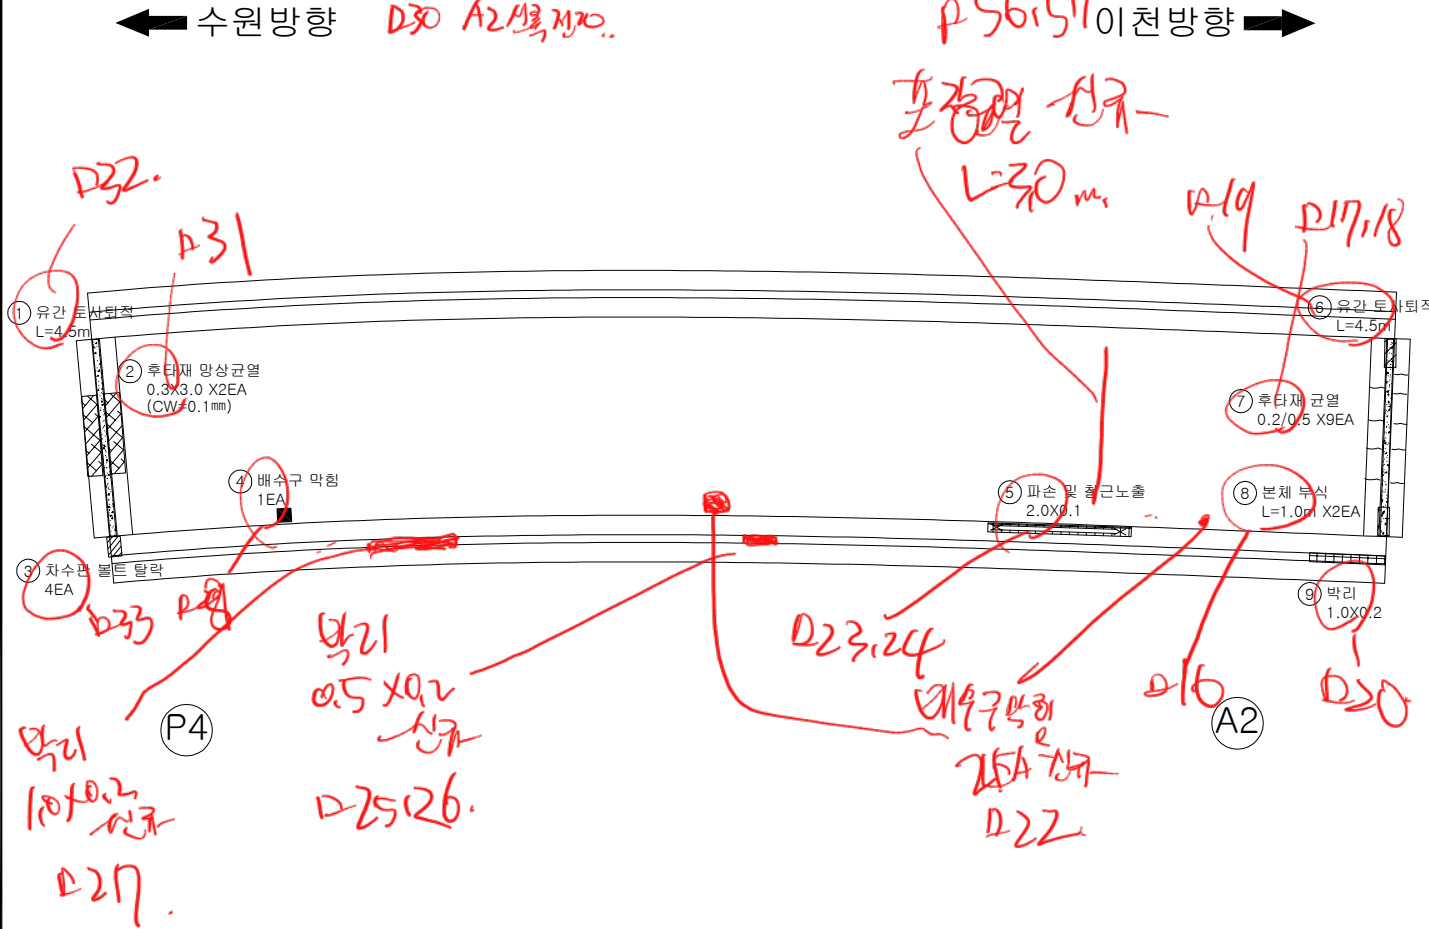
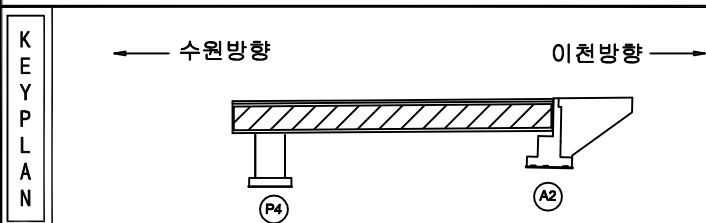
| 번호 | 구분 | 부재 | 손상내용 | 손상현황 | | | | | | 비고 |
|---|---|---|---|---|---|---|---|---|---|---|
| 1 | 25상 | 신축이음 | 유간 토사침적 | | 4.5 | | 1 | 4.50 | m | |
| 2 | 25상 | 신축이음 | 후타재 망상균열 | 0.1 | 0.3 | 3.0 | 2 | 1.80 | m | |
| 3 | 25상 | 신축이음 | 차수판 볼트 탈락 | | | | 4 | 4.00 | EA | |
| 4 | 25상 | 배수시설 | 배수구 막힘 | | | | 1 | 1.00 | EA | |
| 5 | 25상 | 방호벽 | 파손 및 철근노출 | | 2.0 | 0.1 | 1 | 0.20 | m | |
| 6 | 25상 | 신축이음 | 유간 토사침적 | | 4.5 | | 1 | 4.50 | m | |
| 7 | 25상 | 신축이음 | 후타재 균열(0.3mm미만) | 0.2 | 0.5 | | 9 | 4.50 | m | |
| 8 | 25상 | 신축이음 | 본체 부식 | | 1.0 | | 2 | 2.00 | m | |
| 9 | 25상 | 방호벽 | 박리 | | 1.0 | 0.2 | 1 | 0.20 | m | |

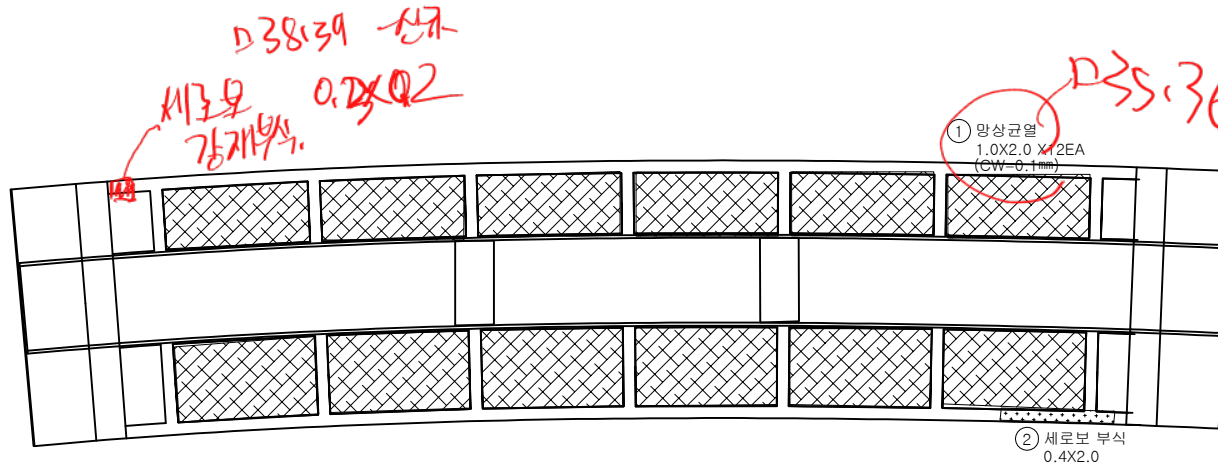
ID : 궁촌 IC RAMP-B교 바닥판하면 S1 외관조사망도

② 세로보 부식 0.4x2.0

| 번호 | 구분 | 부재 | 손상내용 | 손상현황 | | | | | | 비고 |
|---|---|---|---|---|---|---|---|---|---|---|
| 1 | 25상 | 바닥판 | 망상균열 | 0.1 | 1.0 | 2.0 | 12 | 24.00 | m <sup>2</sup> | |
| 2 | 25상 | 세로보 | 부식 | | 0.4 | 2.0 | 1 | 0.80 | m <sup>2</sup> | |

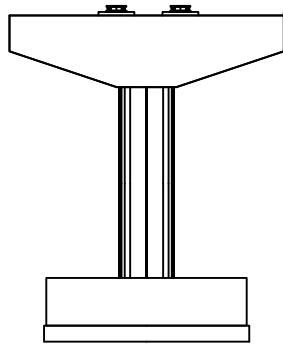
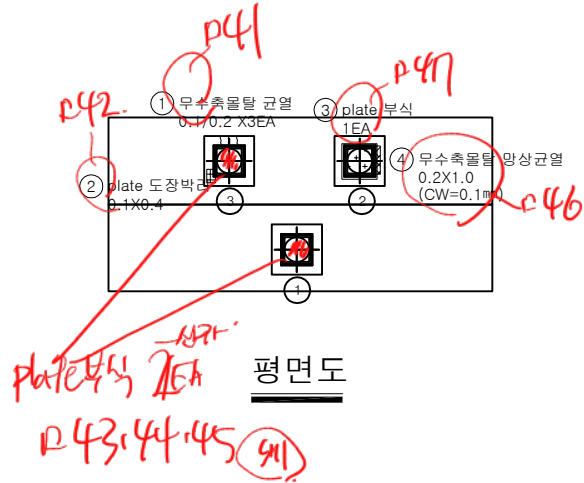
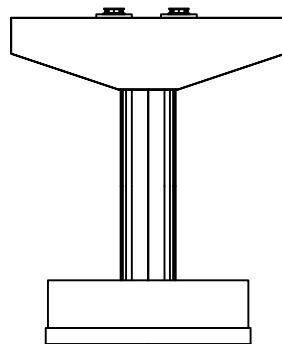
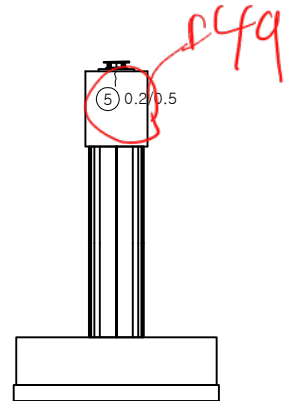
| 번호 | 구분 | 부재 | 손상내용 | 손상현황 | | | | | | 비고 |
|---|---|---|---|---|---|---|---|---|---|---|
| 1 | 25상 | 교량받침 | 무수축물탈 균열 | 0.1 | 0.2 | | 3 | 0.60 | m | |
| 2 | 25상 | 교량받침 | plate 도장박리 | | 0.1 | 0.4 | 1 | 0.04 | m <sup>2</sup> | |
| 3 | 25상 | 교량받침 | plate 부식 | | | | 1 | 1.00 | EA | |
| 4 | 25상 | 교량받침 | 무수축물탈 망상균열 | 0.1 | 0.2 | 1.0 | 1 | 0.20 | m <sup>2</sup> | |
| 5 | 25상 | 교각 | 균열 (0.3mm미만) | 0.2 | 0.5 | | 1 | 0.50 | m | |

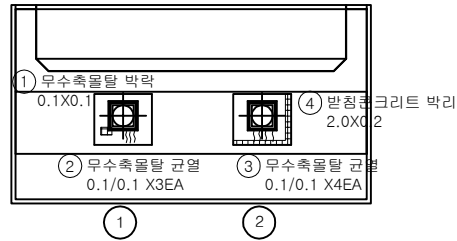
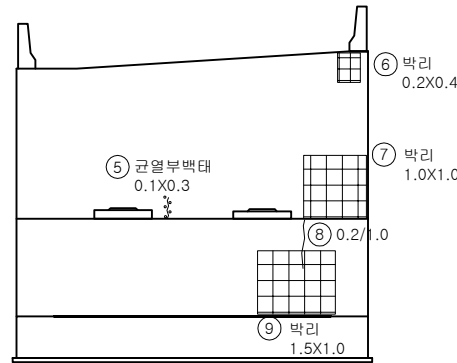
| 번호 | 구분 | 부재 | 손상내용 | 손상현황 | | | | | | 비 고 |
|---|---|---|---|---|---|---|---|---|---|---|
| 1 | 25상 | 교량받침 | 무수축물탈 박락 | | 0.1 | 0.1 | 1 | 0.01 | m² | |
| 2 | 25상 | 교량받침 | 무수축물탈 균열 | 0.1 | 0.1 | | 3 | 0.30 | m | |
| 3 | 25상 | 교량받침 | 무수축물탈 균열 | 0.1 | 0.1 | | 4 | 0.40 | m | |
| 4 | 25상 | 교량받침 | 받침콘크리트 박리 | | 2.0 | 0.2 | 1 | 0.40 | m² | |
| 5 | 25상 | 교대 | 균열부백태 | | 0.1 | 0.3 | 1 | 0.03 | m² | |
| 6 | 25상 | 교대 | 박리 | | 0.2 | 0.4 | 1 | 0.08 | m² | |
| 7 | 25상 | 교대 | 박리 | | 1.0 | 1.0 | 1 | 1.00 | m² | |
| 8 | 25상 | 교대 | 균열(0.3mm미만) | 0.2 | 1.0 | | 1 | 1.00 | m | |
| 9 | 25상 | 교대 | 박리 | | 1.5 | 1.0 | 1 | 1.50 | m² | |
| 10 | 25상 | 교대 | 망상균열 | 0.1 | 1.5 | 1.0 | 1 | 1.50 | m² | |
