2025년 국도17호선 기타시설물 두교2교 등 30개소  
정기안전점검용역

# 외 관 조 사 망 도

궁촌1교(상)

ID : 궁촌1교(상) 교면포장 S1 외관조사망도

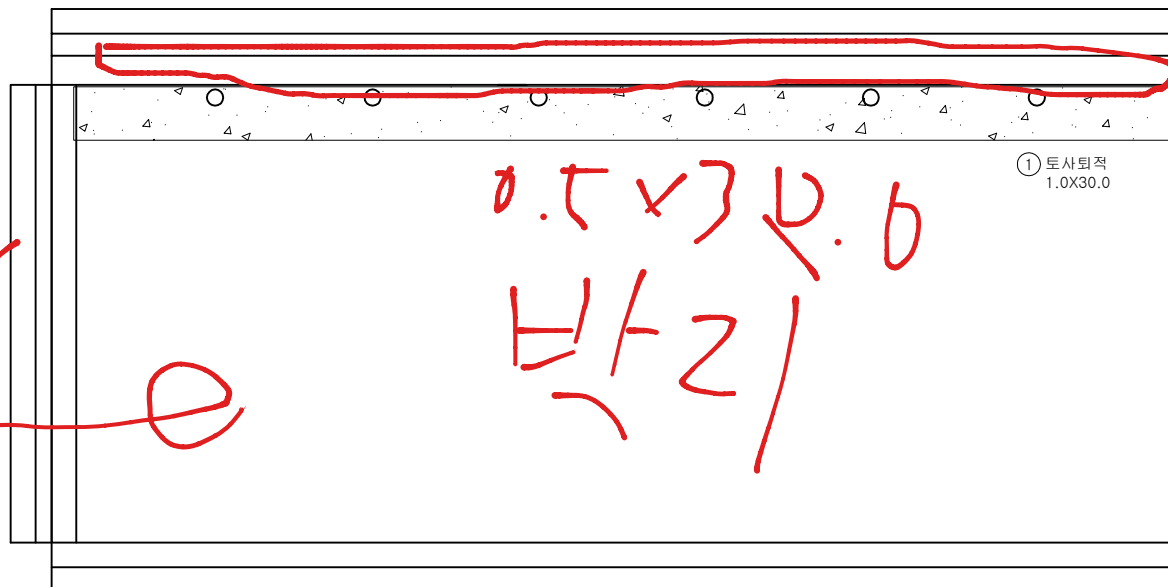
| 번호 | 구분 | 부재 | 손상내용 | 손상현황 | | | | | | 비고 |
|---|---|---|---|---|---|---|---|---|---|---|
| 1 | 상 | 교면포장 | 토사퇴적 | | 1.0 | 30.0 | 1 | 30.00 | m <sup>2</sup> | |

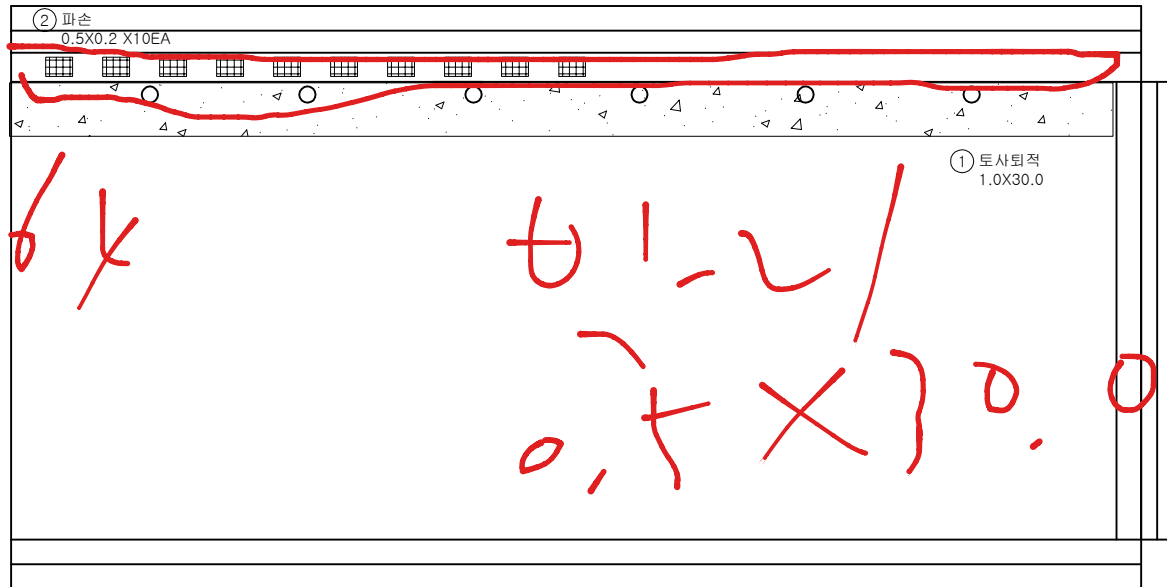
| 번호 | 구분 | 부재 | 손상내용 | 손상현황 | | | | | | 비고 |
|---|---|---|---|---|---|---|---|---|---|---|
| 1 | 25상 | 교면포장 | 토사퇴적 | | 1.0 | 30.0 | 1 | 30.00 | m <sup>2</sup> | |
| 2 | 25상 | 방호벽 | 파손 | | 0.5 | 0.2 | 10 | 1.00 | m <sup>2</sup> | |

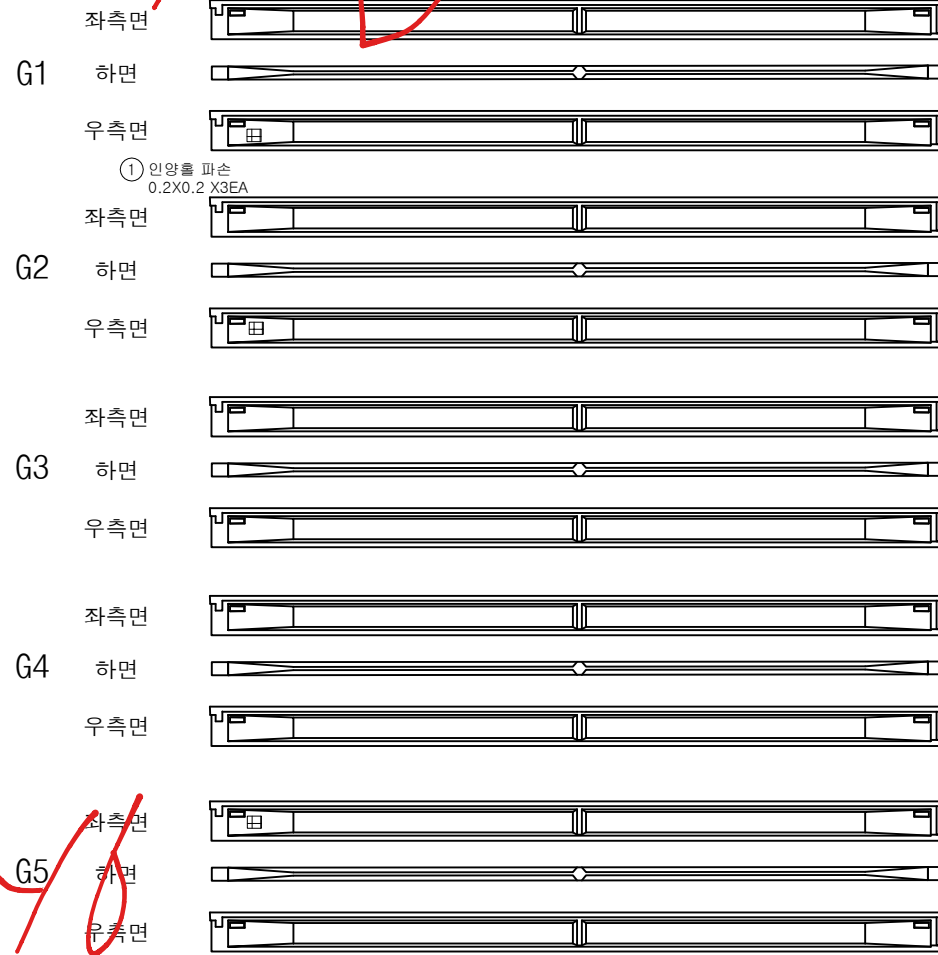
ID : 궁촌1교(상) 거더S1 (G1~G5) 외관조사망도

| 번호 | 구분 | 부재 | 손상내용 | 손상현황 | | | | | | 비고 |
|---|---|---|---|---|---|---|---|---|---|---|
| 1 | 25상 | 거더 | 인양출 파손 | | 0.2 | 0.2 | 3 | 0.12 | m <sup>2</sup> | |

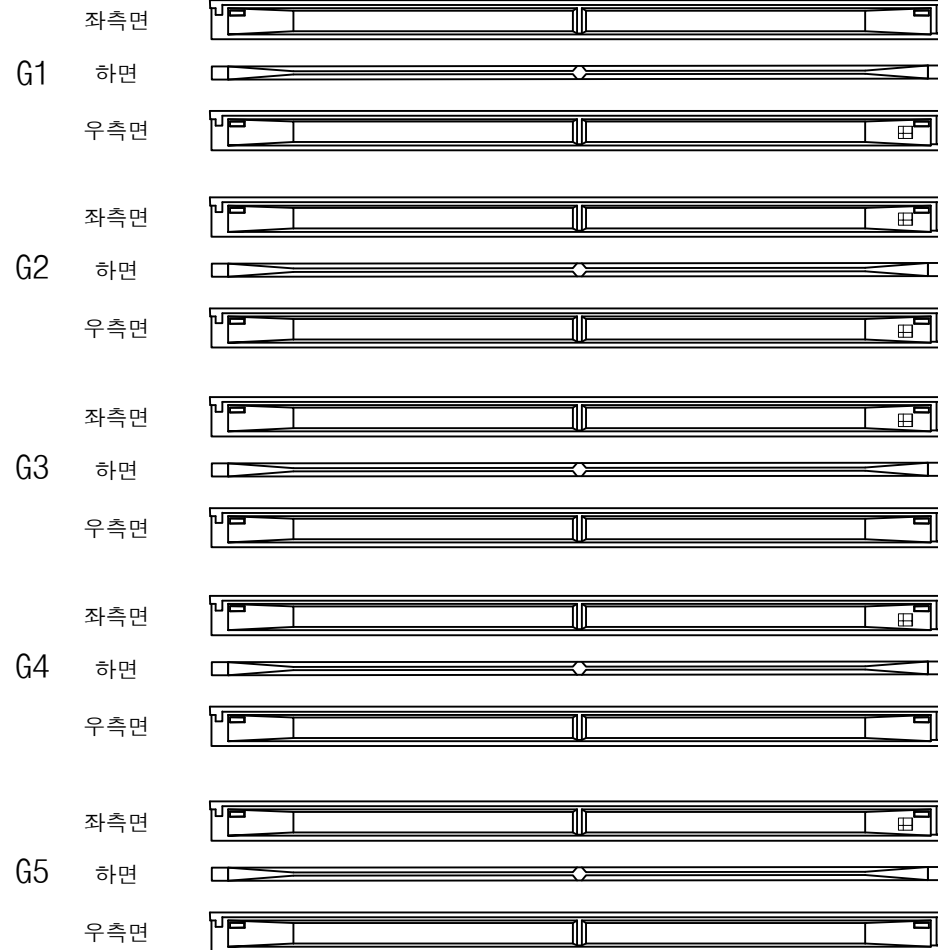
| 번호 | 구분 | 부재 | 손상내용 | 손상현황 | | | | | | 비고 |
|---|---|---|---|---|---|---|---|---|---|---|
| 1 | 25상 | 거더 | 인양을 파손 | | 0.2 | 0.2 | 6 | 0.24 | m² | |

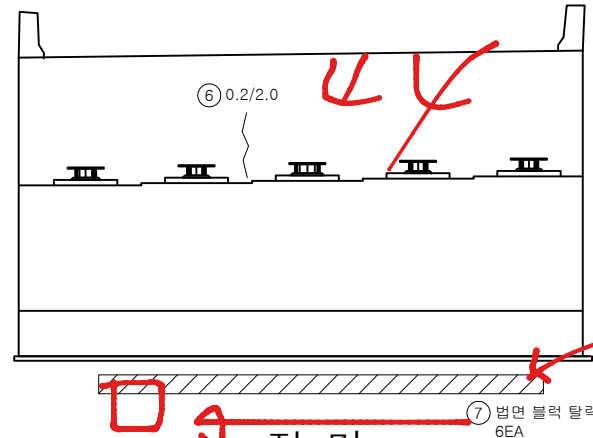
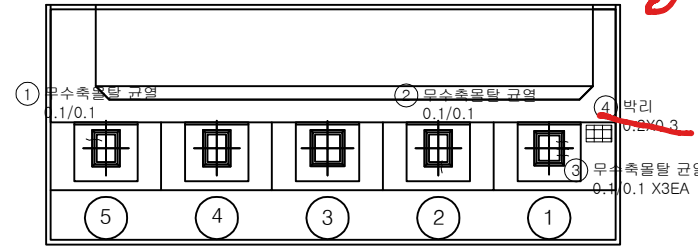
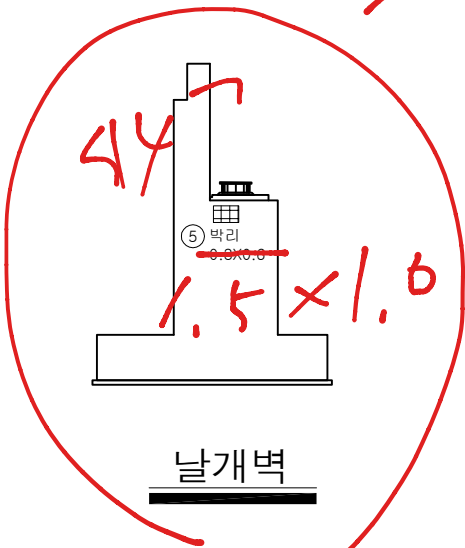
| 번호 | 구분 | 부재 | 손상내용 | 손상현황 | | | | | 비고 |
|---|---|---|---|---|---|---|---|---|---|
| 1 | 25상 | 교량받침 | 무수축물탈 균열 | 0.1 | 0.1 | | 1 | 0.10 | m |
| 2 | 25상 | 교량받침 | 무수축물탈 균열 | 0.1 | 0.1 | | 1 | 0.10 | m |
| 3 | 25상 | 교량받침 | 무수축물탈 균열 | 0.1 | 0.1 | | 3 | 0.30 | m |
| 4 | 25상 | 교대 | 박리 | | 0.2 | 0.3 | 1 | 0.06 | m <sup>2</sup> |
| 5 | 25상 | 교대 | 박리 | | 0.3 | 0.6 | 1 | 0.18 | m <sup>2</sup> |
| 6 | 25상 | 교대 | 균열(0.3mm미만) | 0.2 | 2.0 | | 1 | 2.00 | m |
| 7 | 25상 | 교대 | 범면 블록 탈락 | | | | 6 | 6.00 | EA |

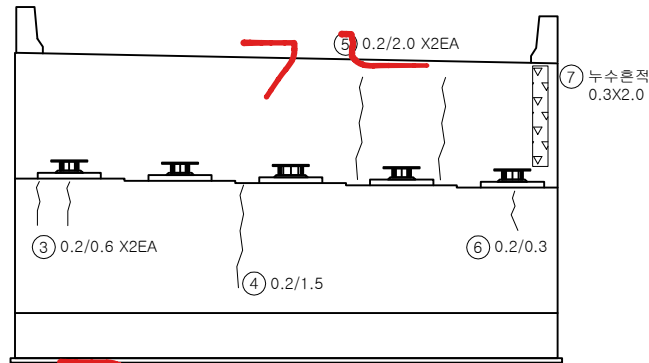
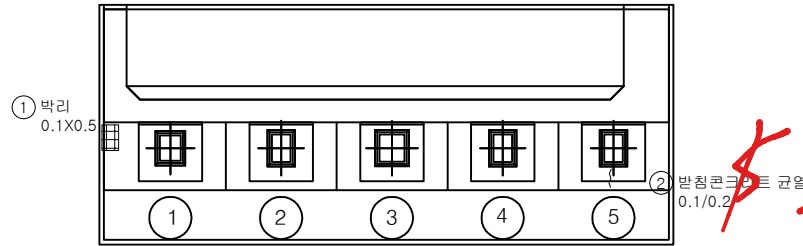
| 번호 | 구분 | 부재 | 손상내용 | 손상현황 | | | | | 비고 |
|---|---|---|---|---|---|---|---|---|---|
| 1 | 25상 | 교대 | 박리 | | 0.1 | 0.5 | 1 | 0.05 | m <sup>2</sup> |
| 2 | 25상 | 교량받침 | 발암콘크리트 균열 | 0.1 | 0.2 | | 1 | 0.20 | m |
| 3 | 25상 | 교대 | 균열(0.3mm미만) | 0.2 | 0.6 | | 2 | 1.20 | m |
| 4 | 25상 | 교대 | 균열(0.3mm미만) | 0.2 | 1.5 | | 1 | 1.50 | m |
| 5 | 25상 | 교대 | 균열(0.3mm미만) | 0.2 | 2.0 | | 2 | 4.00 | m |
| 6 | 25상 | 교대 | 균열(0.3mm미만) | 0.2 | 0.3 | | 1 | 0.30 | m |
| 7 | 25상 | 교대 | 누수흔적 | | 0.3 | 2.0 | 1 | 0.60 | m <sup>2</sup> |
| 8 | 25상 | 교대 | 박리 | | 0.3 | 0.6 | 1 | 0.18 | m <sup>2</sup> |

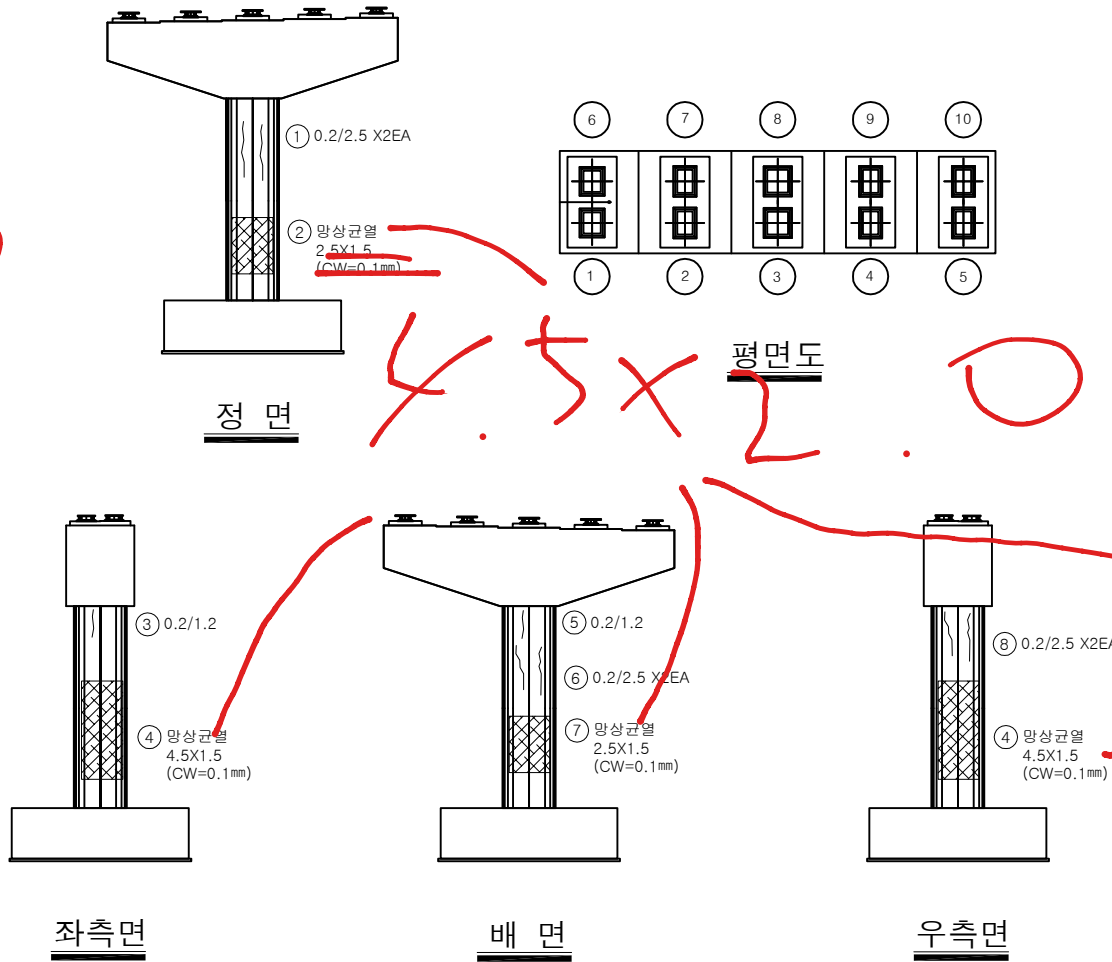
| 번호 | 구분 | 부재 | 손상내용 | 손상현황 | | | | | 비고 |
|---|---|---|---|---|---|---|---|---|---|
| 1 | 25상 | 교각 | 균열(0.3mm미만) | 0.2 | 2.5 | | 2 | 5.00 | m |
| 2 | 25상 | 교각 | 망상균열 | 0.1 | 2.5 | 1.5 | 1 | 3.75 | m² |
| 3 | 25상 | 교각 | 균열(0.3mm미만) | 0.2 | 1.2 | | 1 | 1.20 | m |
| 4 | 25상 | 교각 | 망상균열 | 0.1 | 4.5 | 1.5 | 1 | 6.75 | m² |
| 5 | 25상 | 교각 | 균열(0.3mm미만) | 0.2 | 1.2 | | 1 | 1.20 | m |
| 6 | 25상 | 교각 | 균열(0.3mm미만) | 0.2 | 2.5 | | 2 | 5.00 | m |
| 7 | 25상 | 교각 | 망상균열 | 0.1 | 2.5 | 1.5 | 1 | 3.75 | m² |
| 8 | 25상 | 교각 | 균열(0.3mm미만) | 0.2 | 2.5 | | 2 | 5.00 | m |
| 9 | 25상 | 교각 | 망상균열 | 0.1 | 4.5 | 1.5 | 1 | 6.75 | m² |
