2025년 국도17호선 기타시설물 두교2교 등 30개소  
정기안전점검용역

# 외 관 조 사 망 도

궁촌1교(하)

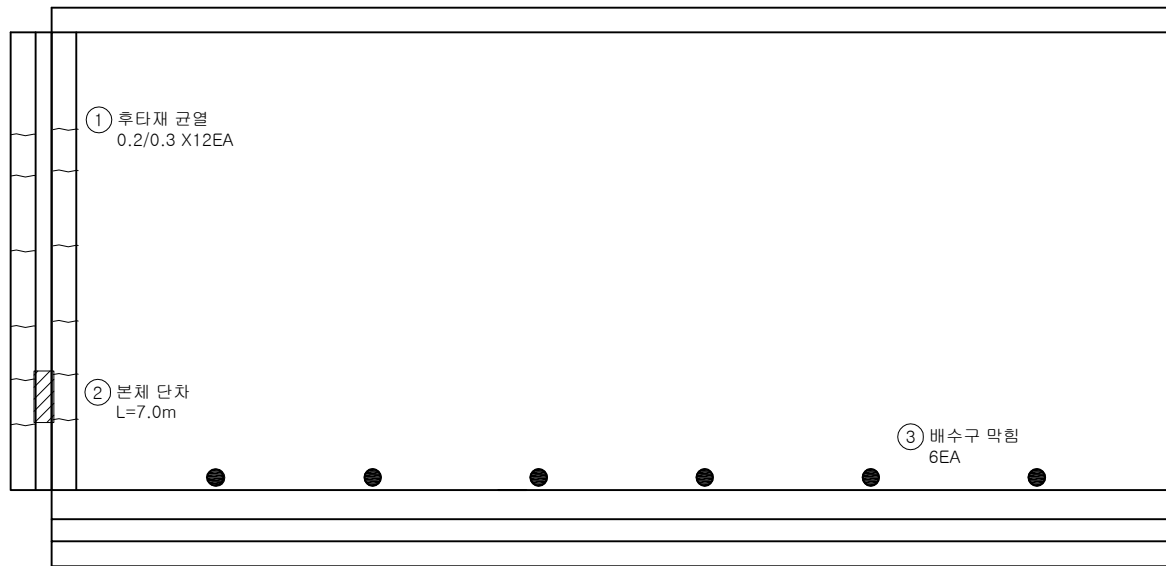
| 도면번호 | 01 |

| 번호 | 구분 | 부재 | 손상내용 | 손상현황 | | | | | | 비 고 |
|---|---|---|---|---|---|---|---|---|---|---|
| 1 | 25상 | 신축이음 | 후타재 균열(0.3mm미만) | 0.2 | 0.3 | | 12 | 3.60 | m | |
| 2 | 25상 | 신축이음 | 본체 단차 | | 7.0 | | 1 | 7.00 | m | |
| 3 | 25상 | 배수시설 | 배수구 막힘 | | | | 6 | 6.00 | EA | |

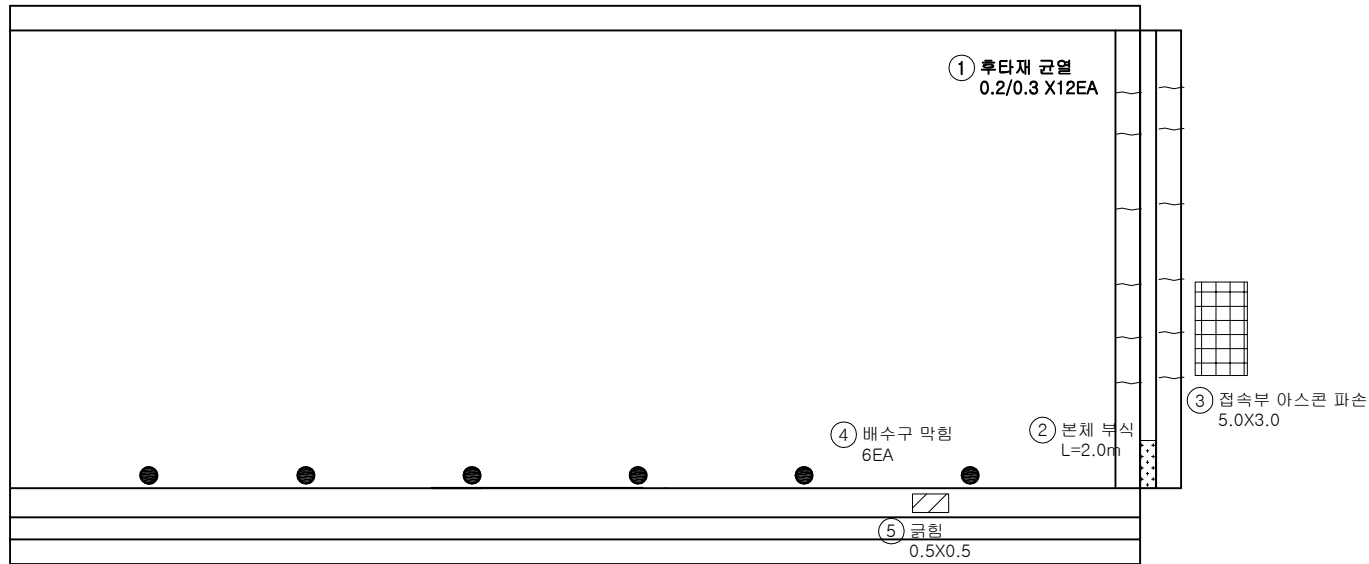
| 도면번호 | 02 |

| 번호 | 구분 | 부재 | 손상내용 | 손상현황 | | | | | | 비고 |
|---|---|---|---|---|---|---|---|---|---|---|
| 1 | 25상 | 신축이음 | 후타재 균열(0.3mm미만) | 0.2 | 0.3 | | 12 | 3.60 | m | |
| 2 | 25상 | 신축이음 | 본체 부식 | | 2.0 | | 1 | 2.00 | m | |
| 3 | 25상 | 교면포장 | 접속부 아스콘 파손 | | 5.0 | 3.0 | 1 | 15.00 | m² | |
| 4 | 25상 | 배수시설 | 배수구 막힘 | | | | 6 | 6.00 | EA | |
| 5 | 25상 | 방호벽 | 균열 | | 0.5 | 0.5 | 1 | 0.25 | m² | |

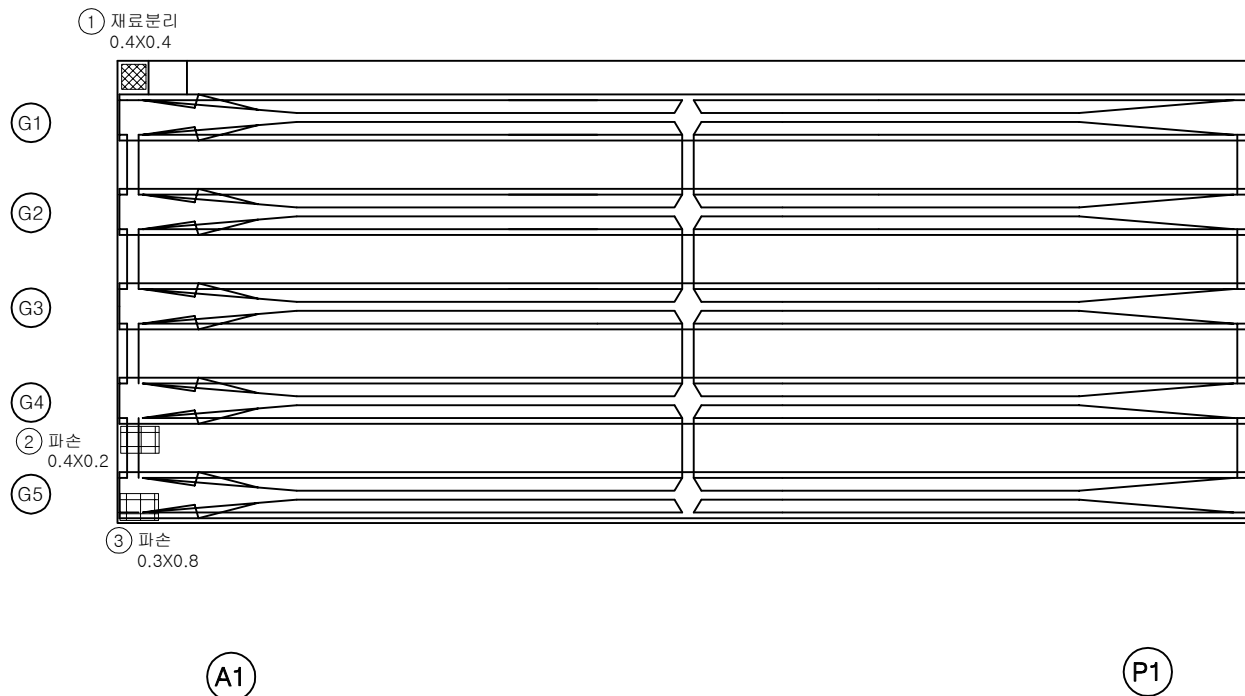
ID : 궁촌1교(하) 바닥판하면 S1 외관조사망도

| 번호 | 구분 | 부재 | 손상내용 | 손상현황 | | | | | | 비고 |
|---|---|---|---|---|---|---|---|---|---|---|
| 1 | 25상 | 바닥판 | 재료분리 | | 0.4 | 0.4 | 1 | 0.16 | m <sup>2</sup> | |
| 2 | 25상 | 바닥판 | 파손 | | 0.4 | 0.2 | 1 | 0.08 | m <sup>2</sup> | |
| 3 | 25상 | 바닥판 | 파손 | | 0.3 | 0.8 | 1 | 0.24 | m <sup>2</sup> | |

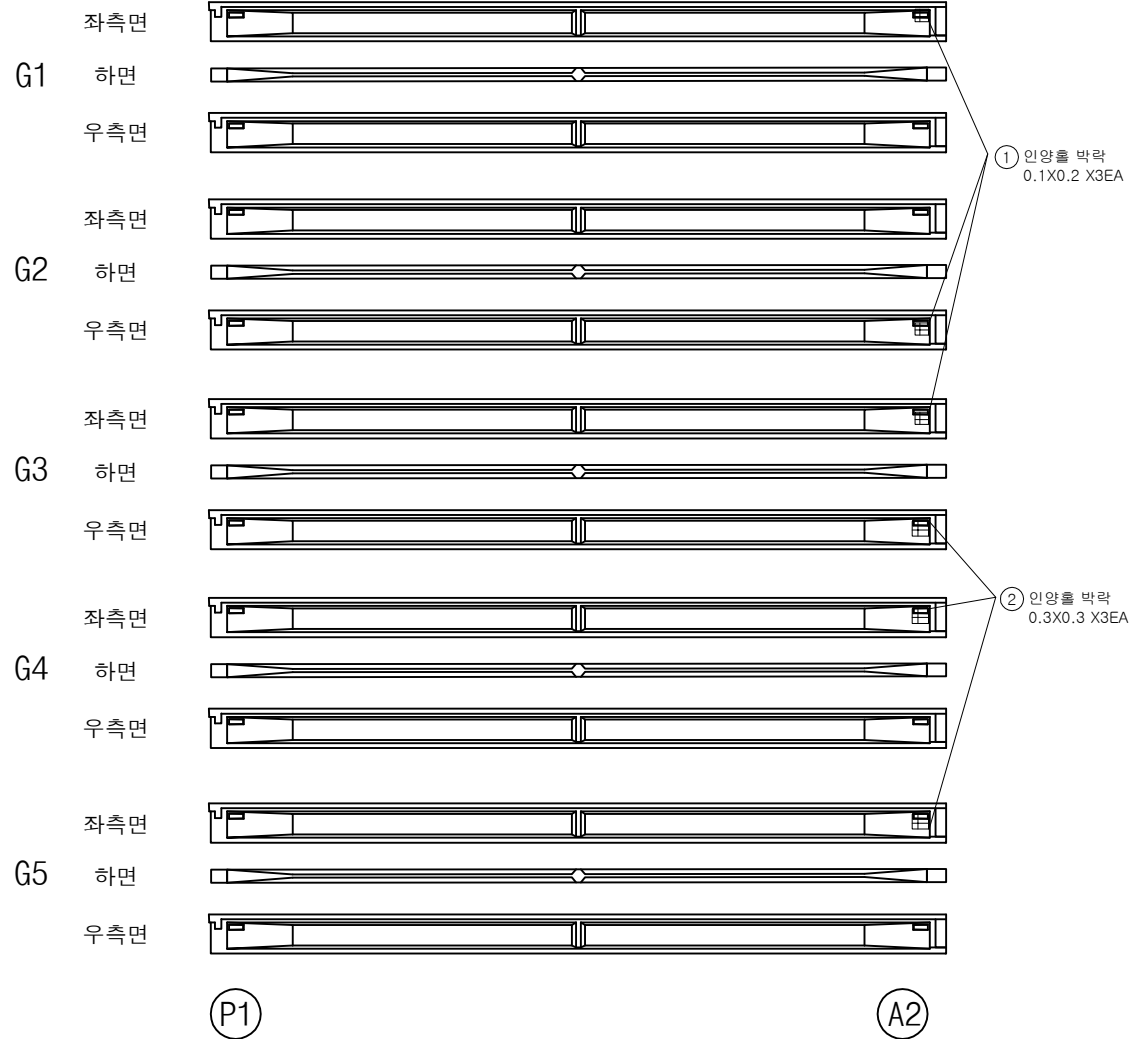
ID : 궁촌1교(하) 거더S2 (G1~G5) 외관조사망도

| 번호 | 구분 | 부재 | 손상내용 | 손상현황 | | | | | | 비고 |
|---|---|---|---|---|---|---|---|---|---|---|
| 1 | 25상 | 거더 | 인양철 박락 | | 0.1 | 0.2 | 3 | 0.06 | m <sup>2</sup> | |
| 2 | 25상 | 거더 | 인양철 박락 | | 0.3 | 0.3 | 3 | 0.27 | m <sup>2</sup> | |

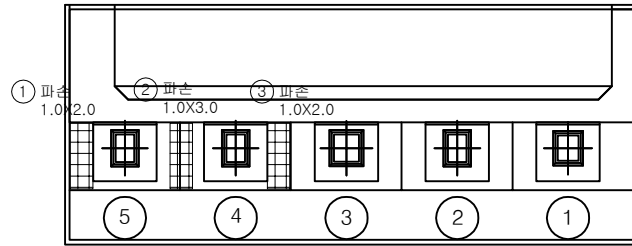
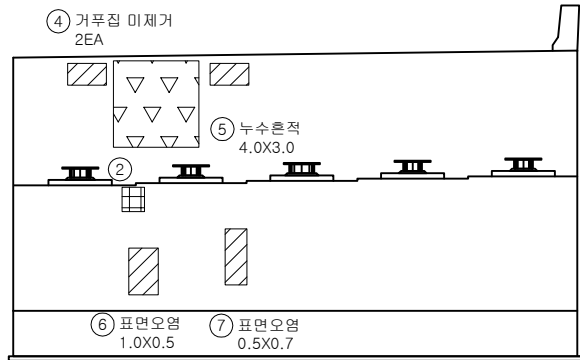
| 번호 | 구분 | 부재 | 손상내용 | 손상현황 | | | | | | 비고 |
|---|---|---|---|---|---|---|---|---|---|---|
| 1 | 25상 | 교대 | 파손 | | 1.0 | 2.0 | 1 | 2.00 | m <sup>2</sup> | |
| 2 | 25상 | 교대 | 파손 | | 1.0 | 3.0 | 1 | 3.00 | m <sup>2</sup> | |
| 3 | 25상 | 교대 | 파손 | | 1.0 | 2.0 | 1 | 2.00 | m <sup>2</sup> | |
| 4 | 25상 | 교대 | 거푸집 이체거 | | | | 2 | 2.00 | EA | |
| 5 | 25상 | 교대 | 누수흔적 | | 4.0 | 3.0 | 1 | 12.00 | m <sup>2</sup> | |
| 6 | 25상 | 교대 | 표면오염 | | 1.0 | 0.5 | 1 | 0.50 | m <sup>2</sup> | |
| 7 | 25상 | 교대 | 표면오염 | | 0.5 | 0.7 | 1 | 0.35 | m <sup>2</sup> | |

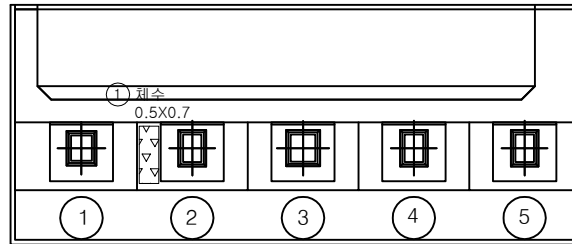
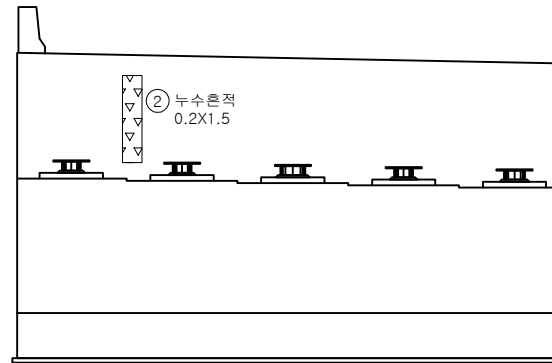
| 번호 | 구분 | 부재 | 손상내용 | 손상현황 | | | | | | 비고 |
|---|---|---|---|---|---|---|---|---|---|---|
| 1 | 25상 | 교대 | 채수 | | 0.5 | 0.7 | 1 | 0.35 | m <sup>2</sup> | |
| 2 | 25상 | 교대 | 누수흔적 | | 0.2 | 1.5 | 1 | 0.30 | m <sup>2</sup> | |

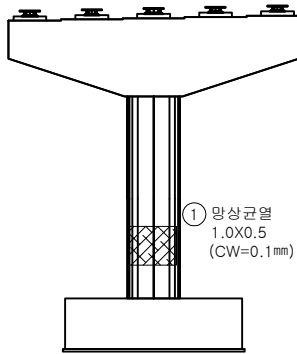
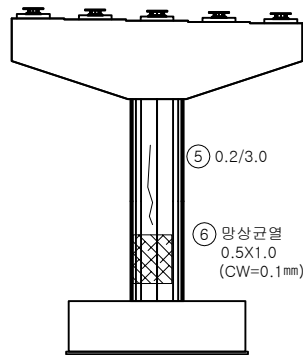
| 번호 | 구분 | 부재 | 손상내용 | 손상현황 | | | | | | 비고 |
|---|---|---|---|---|---|---|---|---|---|---|
| 1 | 25상 | 교각 | 망상균열 | 0.1 | 1.0 | 0.5 | 1 | 0.50 | m <sup>2</sup> | |
| 2 | 25상 | 교각 | 표면오염 | | 4.0 | 2.0 | 1 | 8.00 | m <sup>2</sup> | |
| 3 | 25상 | 교각 | 균열(0.3mm미만) | 0.2 | 1.0 | | 1 | 1.00 | m | |
| 4 | 25상 | 교각 | 망상균열 | 0.1 | 1.0 | 0.5 | 1 | 0.50 | m <sup>2</sup> | |
| 5 | 25상 | 교각 | 균열(0.3mm미만) | 0.2 | 3.0 | | 1 | 3.00 | m | |
| 6 | 25상 | 교각 | 망상균열 | 0.1 | 0.5 | 1.0 | 1 | 0.50 | m <sup>2</sup> | |
