2025년 국도17호선 기타시설물 두교2교 등 30개소  
정기안전점검용역

# 외 관 조 사 망 도

궁촌1교(하)

(주)명성엔지니어링

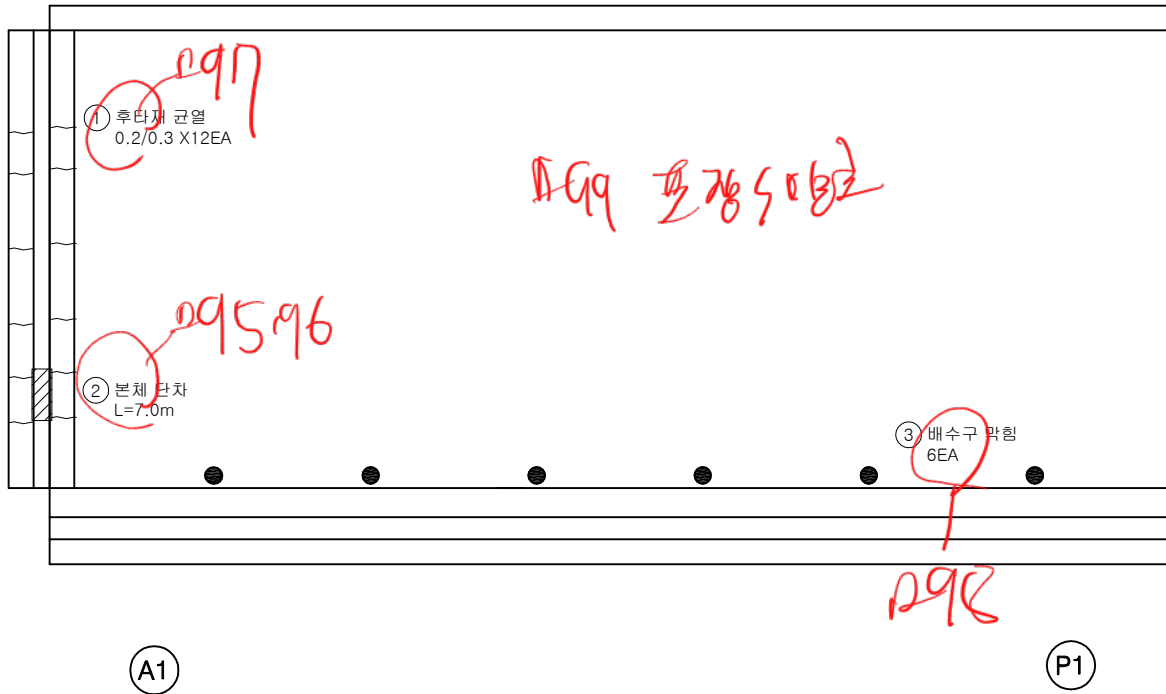
**도면번호** 01

| 번호 | 구분 | 부재 | 손상내용 | 손상현황 | | | | | | 비고 |
|---|---|---|---|---|---|---|---|---|---|---|
| 1 | 25상 | 신축이음 | 후타재 균열(0.3mm미만) | 0.2 | 0.3 | | 12 | 3.60 | m | |
| 2 | 25상 | 신축이음 | 본체 단차 | | 7.0 | | 1 | 7.00 | m | |
| 3 | 25상 | 배수시설 | 배수구 막힘 | | | | 6 | 6.00 | EA | |

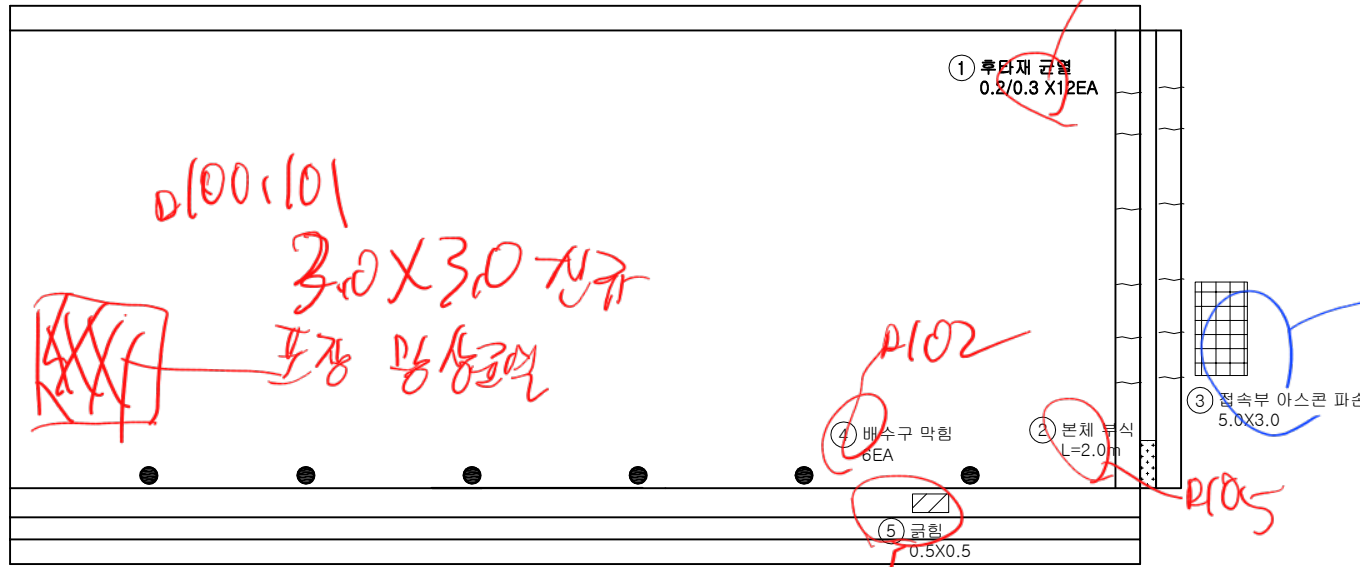
| 도면번호 | 02 |

| 번호 | 구분 | 부재 | 손상내용 | 손상현황 | | | | | | 비고 |
|---|---|---|---|---|---|---|---|---|---|---|
| 1 | 25상 | 신축이음 | 후타재 균열(0.3mm미만) | 0.2 | 0.3 | | 12 | 3.60 | m | |
| 2 | 25상 | 신축이음 | 본체 부식 | | 2.0 | | 1 | 2.00 | m | |
| 3 | 25상 | 교면포장 | 접속부 아스콘 파손 | | 5.0 | 3.0 | 1 | 15.00 | m² | |
| 4 | 25상 | 배수시설 | 배수구 막힘 | | | | 6 | 6.00 | EA | |
| 5 | 25상 | 방호벽 | 균열 | | 0.5 | 0.5 | 1 | 0.25 | m² | |

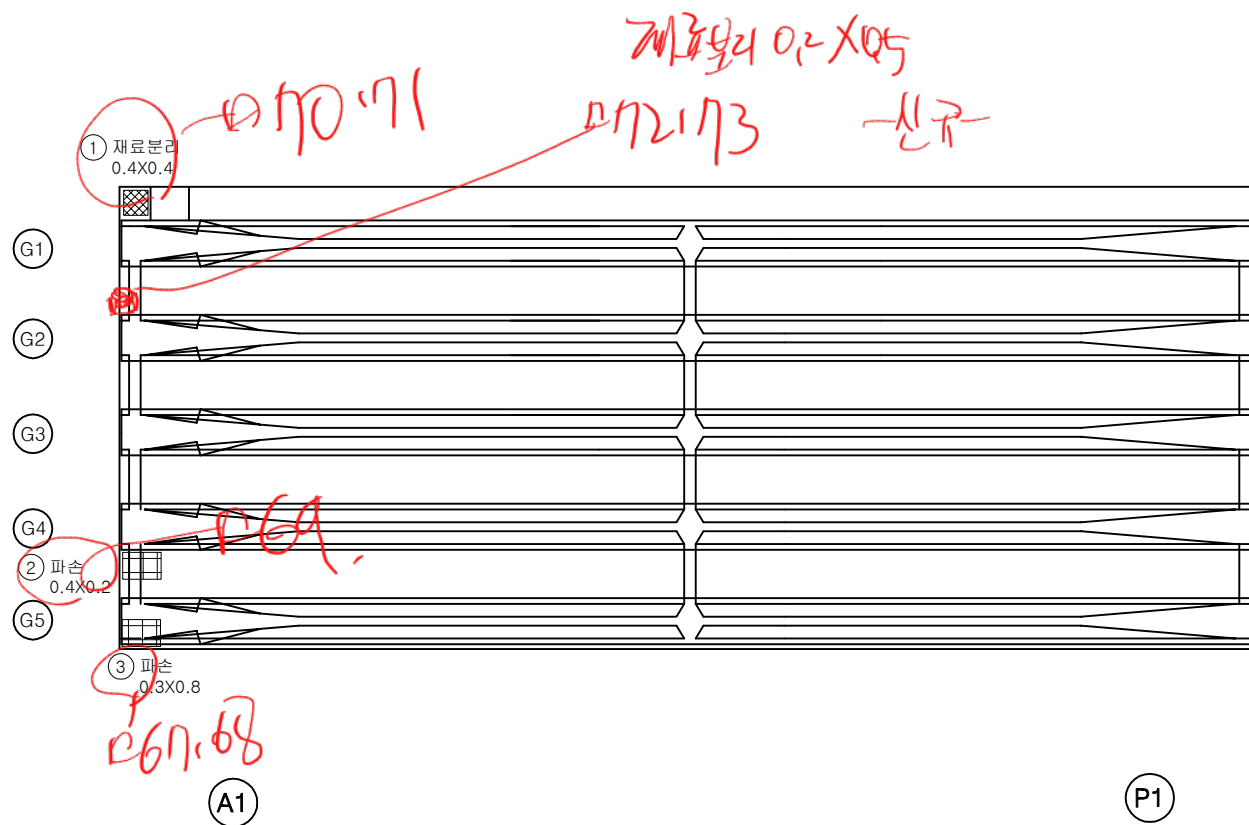
ID : 궁촌1교(하) 바닥판하면 S2 외관조사망도

| 번호 | 구분 | 부재 | 손상내용 | 손상현황 | | | | | | 비고 |
|---|---|---|---|---|---|---|---|---|---|---|
| 1 | 25상 | 바닥판 | 재료분리 | | 0.4 | 0.4 | 1 | 0.16 | m² | |
| 2 | 25상 | 바닥판 | 파손 | | 0.4 | 0.2 | 1 | 0.08 | m² | |
| 3 | 25상 | 바닥판 | 파손 | | 0.3 | 0.8 | 1 | 0.24 | m² | |

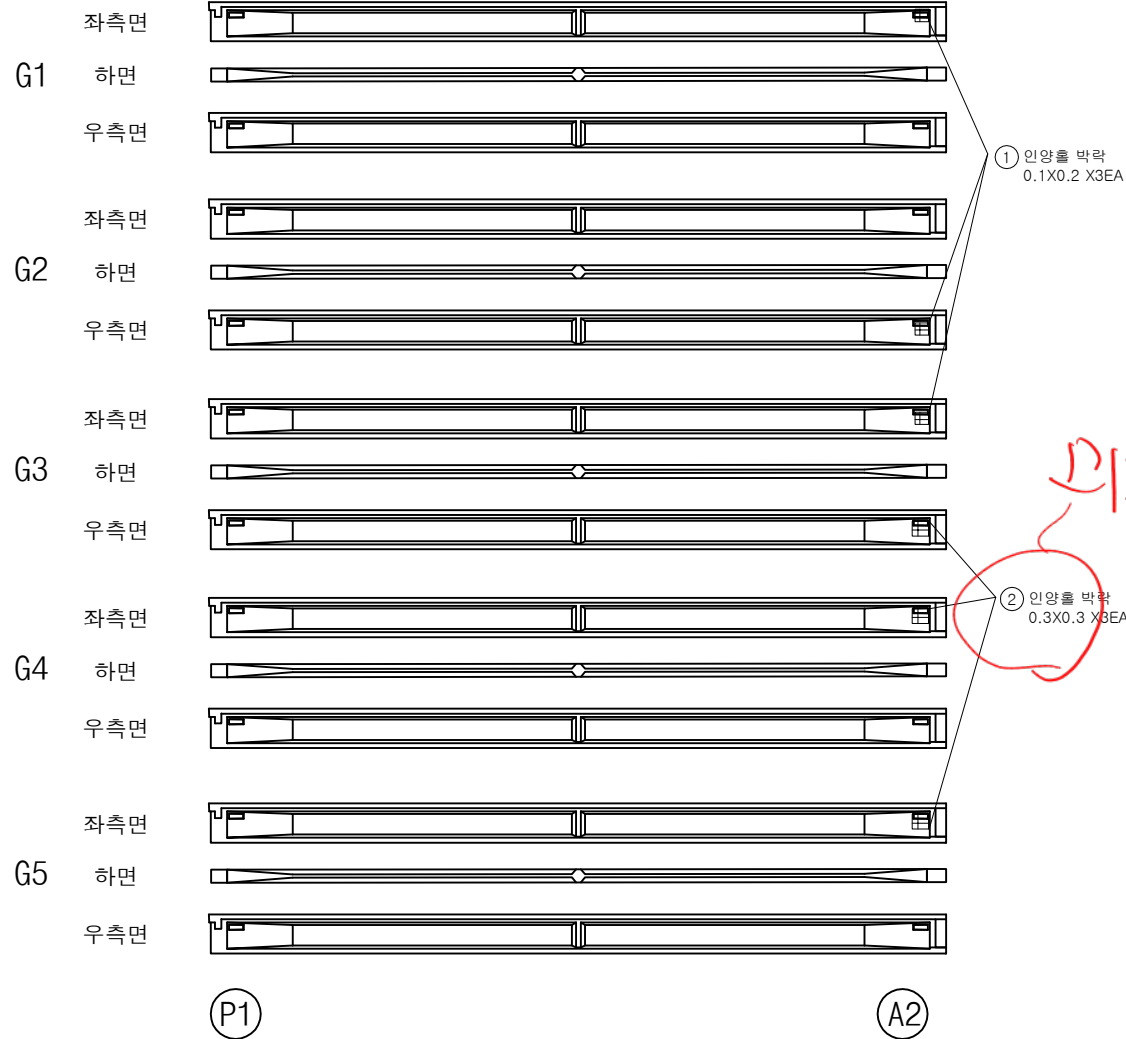
ID : 궁촌1교(하) 거더S2 (G1~G5) 외관조사망도

| 번호 | 구분 | 부재 | 손상내용 | 손상현황 | | | | | | 비고 |
|---|---|---|---|---|---|---|---|---|---|---|
| 1 | 25상 | 거더 | 인양철 박락 | | 0.1 | 0.2 | 3 | 0.06 | m <sup>2</sup> | |
| 2 | 25상 | 거더 | 인양철 박락 | | 0.3 | 0.3 | 3 | 0.27 | m <sup>2</sup> | |

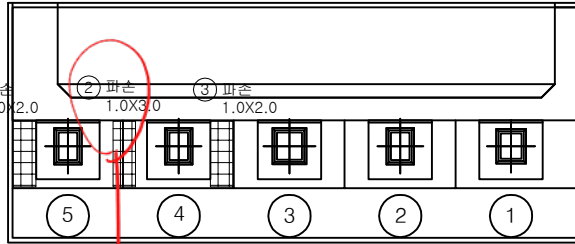
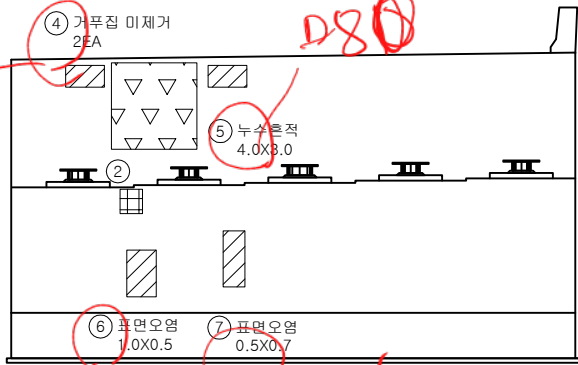
| 번호 | 구분 | 부재 | 손상내용 | 손상현황 | | | | | | 비고 |
|---|---|---|---|---|---|---|---|---|---|---|
| 1 | 25상 | 교대 | 파손 | | 1.0 | 2.0 | 1 | 2.00 | m <sup>2</sup> | |
| 2 | 25상 | 교대 | 파손 | | 1.0 | 3.0 | 1 | 3.00 | m <sup>2</sup> | |
| 3 | 25상 | 교대 | 파손 | | 1.0 | 2.0 | 1 | 2.00 | m <sup>2</sup> | |
| 4 | 25상 | 교대 | 거푸집 이체거 | | | | 2 | 2.00 | EA | |
| 5 | 25상 | 교대 | 누수흔적 | | 4.0 | 3.0 | 1 | 12.00 | m <sup>2</sup> | |
| 6 | 25상 | 교대 | 표면오염 | | 1.0 | 0.5 | 1 | 0.50 | m <sup>2</sup> | |
| 7 | 25상 | 교대 | 표면오염 | | 0.5 | 0.7 | 1 | 0.35 | m <sup>2</sup> | |

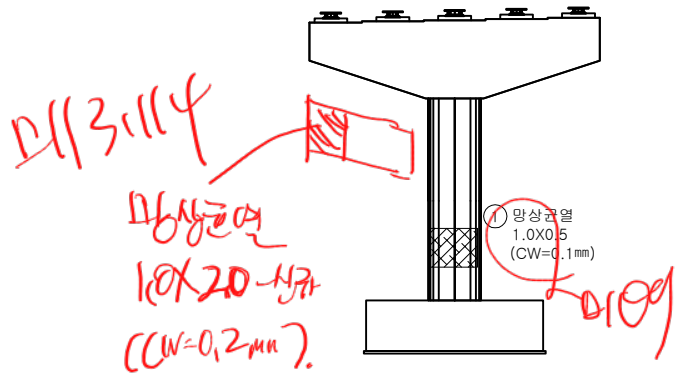
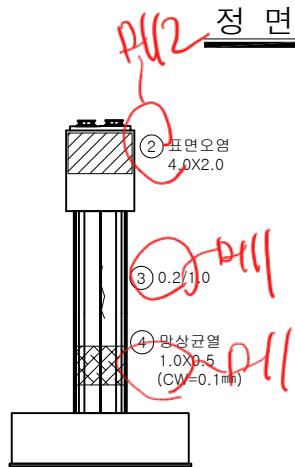
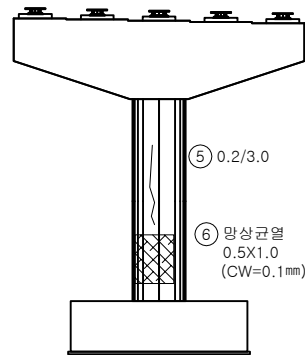
| 도면번호 | 09 |

| 번호 | 구분 | 부재 | 손상내용 | 손상현황 | | | | | | 비고 |
|---|---|---|---|---|---|---|---|---|---|---|
| 1 | 25상 | 교각 | 망상균열 | 0.1 | 1.0 | 0.5 | 1 | 0.50 | m <sup>2</sup> | |
| 2 | 25상 | 교각 | 표면오염 | | 4.0 | 2.0 | 1 | 8.00 | m <sup>2</sup> | |
| 3 | 25상 | 교각 | 균열(0.3mm미만) | 0.2 | 1.0 | | 1 | 1.00 | m | |
| 4 | 25상 | 교각 | 망상균열 | 0.1 | 1.0 | 0.5 | 1 | 0.50 | m <sup>2</sup> | |
| 5 | 25상 | 교각 | 균열(0.3mm미만) | 0.2 | 3.0 | | 1 | 3.00 | m | |
| 6 | 25상 | 교각 | 망상균열 | 0.1 | 0.5 | 1.0 | 1 | 0.50 | m <sup>2</sup> | |
