2025년 국도17호선 기타시설물 두교2교 등 30개소  
정기안전점검용역

# 외 관 조 사 망 도

역동교

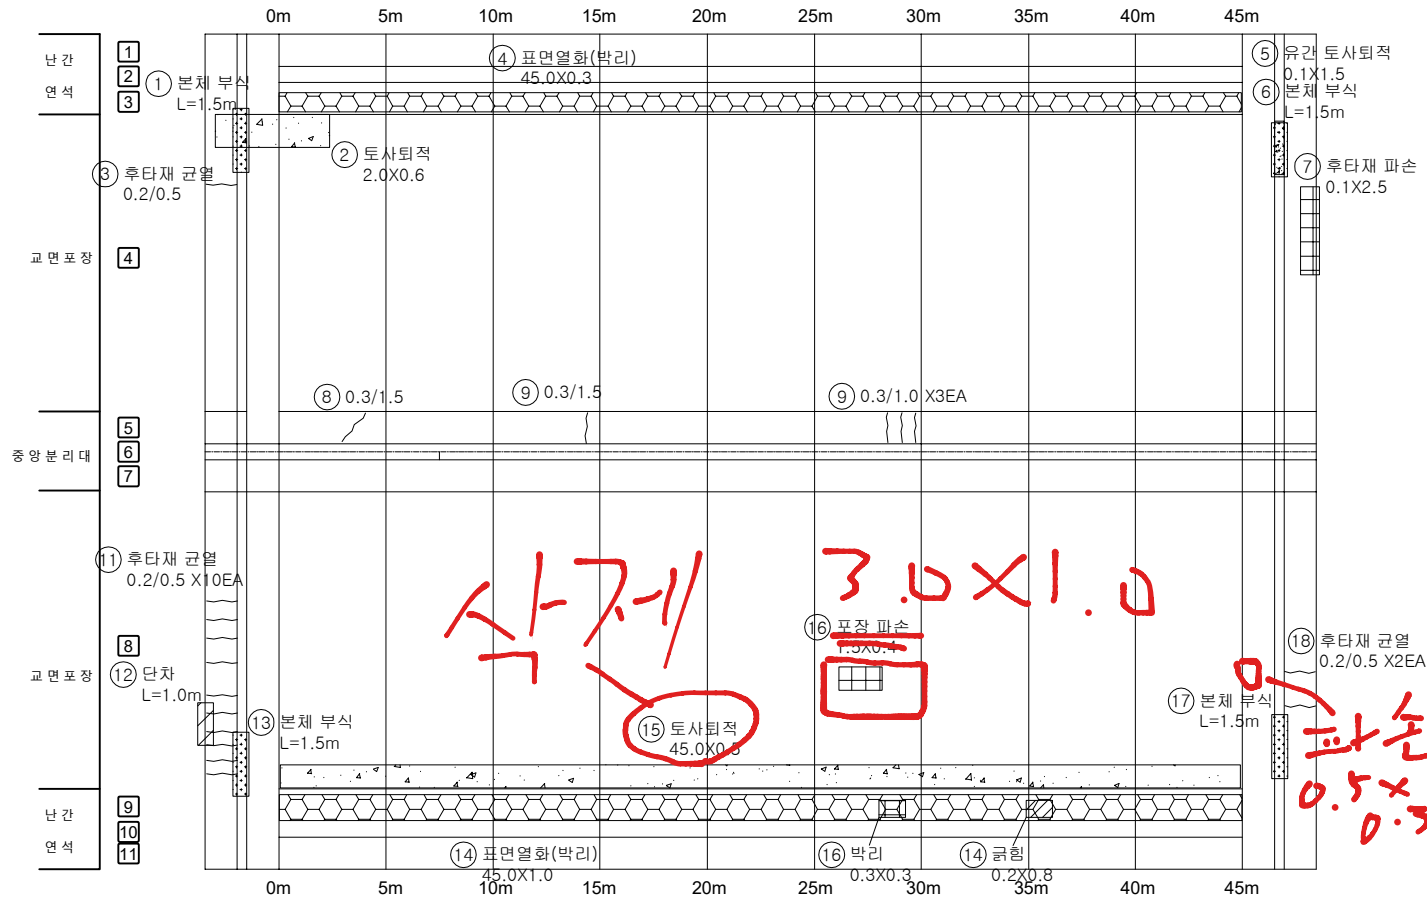
| 도면번호 | 01 |

| 번호 | 구분 | 부재 | 손상내용 | 손상현황 | | | | | 비고 |
|---|---|---|---|---|---|---|---|---|---|
| 1 | 25상 | 신축이음 | 본체 부식 | | 1.5 | | 1 | 1.50 | m |
| 2 | 25상 | 교면포장 | 토사퇴적 | | 2.0 | 0.6 | 1 | 1.20 | m <sup>2</sup> |
| 3 | 25상 | 신축이음 | 후타재 균열(0.3mm미만) | 0.2 | 0.5 | | 1 | 0.50 | m |
| 4 | 25상 | 방호벽 | 표면열화(박리) | | 45.0 | 0.3 | 1 | 13.50 | m <sup>2</sup> |
| 5 | 25상 | 신축이음 | 유간 토사퇴적 | | 1.5 | 0.1 | 1 | 0.15 | m <sup>2</sup> |
| 6 | 25상 | 신축이음 | 본체 부식 | | 1.5 | | 1 | 1.50 | m |
| 7 | 25상 | 신축이음 | 후타재 파손 | | 2.5 | 0.1 | 1 | 0.25 | m <sup>2</sup> |
| 8 | 25상 | 중분대 | 균열(0.3mm이상) | 0.3 | 1.5 | | 1 | 1.50 | m |
| 9 | 25상 | 중분대 | 균열(0.3mm이상) | 0.3 | 1.5 | | 1 | 1.50 | m |
| 10 | 25상 | 중분대 | 균열(0.3mm이상) | 0.3 | 1.0 | | 3 | 3.00 | m |
| 11 | 25상 | 신축이음 | 후타재 균열(0.3mm미만) | 0.2 | 0.5 | | 10 | 5.00 | m |
| 12 | 25상 | 신축이음 | 단차 | | 1.0 | | 1 | 1.00 | m |
| 13 | 25상 | 신축이음 | 본체 부식 | | 1.5 | | 1 | 1.50 | m |
| 14 | 25상 | 방호벽 | 표면열화(박리) | | 45.0 | 1.0 | 1 | 45.00 | m <sup>2</sup> |
| 15 | 25상 | 교면포장 | 토사퇴적 | | 45.0 | 0.5 | 1 | 22.50 | m <sup>2</sup> |
| 16 | 25상 | 방호벽 | 박리 | | 0.3 | 0.3 | 1 | 0.09 | m <sup>2</sup> |
| 17 | 25상 | 방호벽 | 균침 | | 0.2 | 0.8 | 1 | 0.16 | m <sup>2</sup> |
| 18 | 25상 | 교면포장 | 포장 파손 | | 1.5 | 0.4 | 1 | 0.60 | m <sup>2</sup> |
| 19 | 25상 | 신축이음 | 본체 부식 | | 1.5 | | 1 | 1.50 | m |
| 20 | 25상 | 신축이음 | 후타재 균열(0.3mm미만) | 0.2 | 0.5 | | 2 | 1.00 | m |

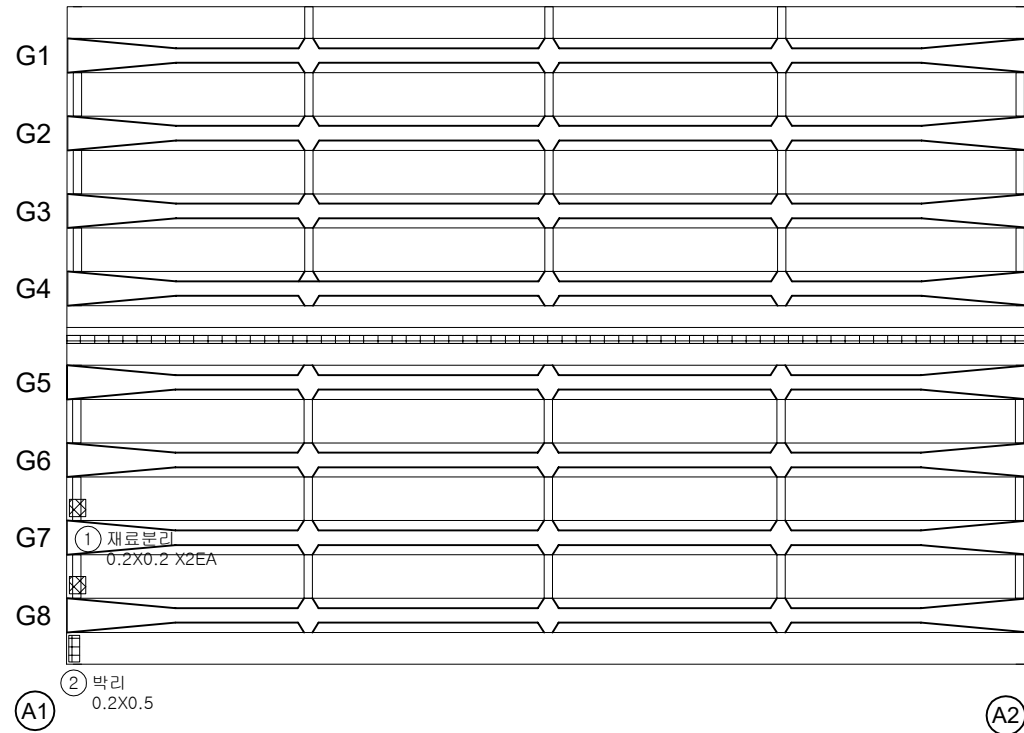
도면번호 02

③ 박리  
45.0X0.1

| 번호 | 구분 | 부재 | 손상내용 | 손상현황 | | | | | | 비고 |
|---|---|---|---|---|---|---|---|---|---|---|
| 1 | 25상 | 가로보 | 재료분리 | | 0.2 | 0.2 | 2 | 0.08 | m <sup>2</sup> | |
| 2 | 25상 | 바닥판 | 박리 | | 0.2 | 0.5 | 1 | 0.10 | m <sup>2</sup> | |
| 3 | 25상 | 바닥판 | 박리 | | 45.0 | 0.1 | 1 | 4.50 | m <sup>2</sup> | |

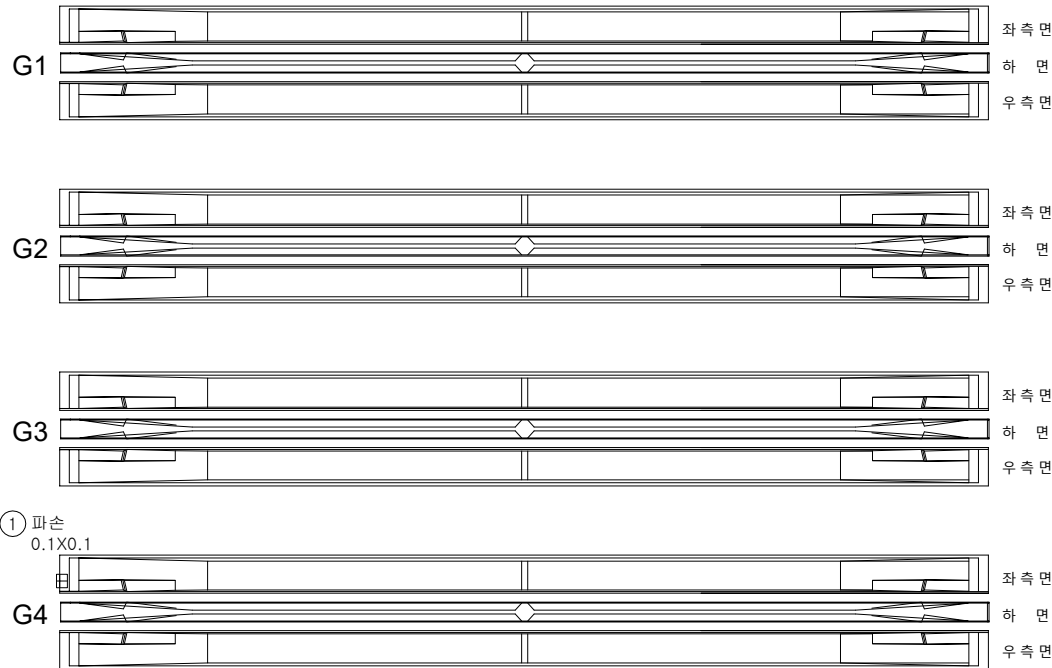
ID : 역동교 거더 S1(G5~G8) 외관조사망도

| 번호 | 구분 | 부재 | 손상내용 | 손상현황 | | | | | | 비고 |
|---|---|---|---|---|---|---|---|---|---|---|
| 1 | 25상 | 거더 | 파손 | | 0.1 | 0.1 | 1 | 0.01 | m <sup>2</sup> | |

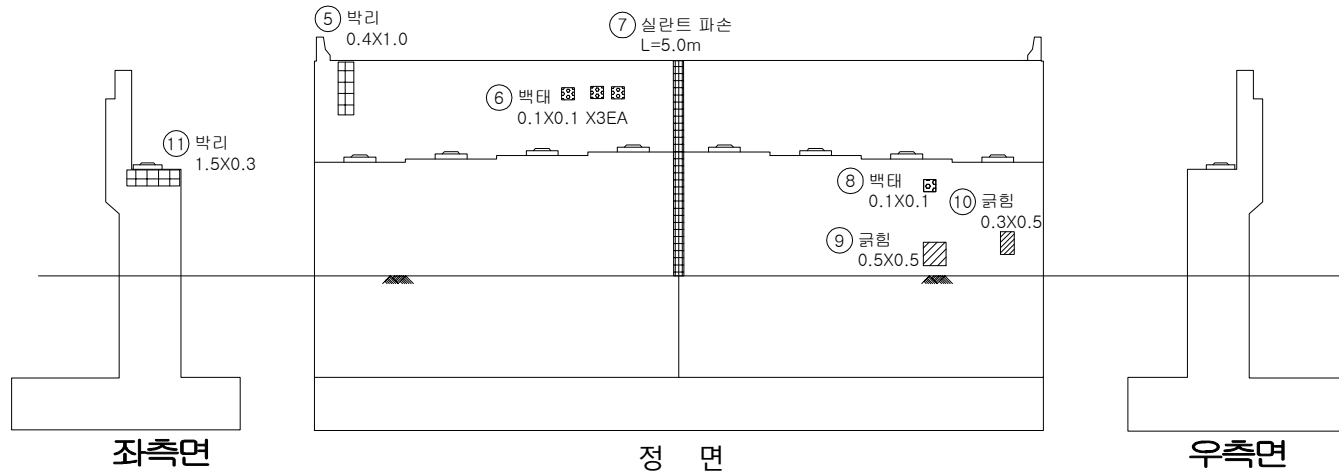
도면번호 05

| 번호 | 구분 | 부재 | 손상내용 | 손상현황 | | | | | | 비고 |
|---|---|---|---|---|---|---|---|---|---|---|
| 1 | 25상 | 교대 | 박리 | | 1.0 | 1.5 | 1 | 1.50 | m <sup>2</sup> | |
| 2 | 25상 | 교량발침 | plate 부식 | | | | 3 | 3.00 | EA | |
| 3 | 25상 | 교량발침 | 받침콘크리트 박리 | | 0.5 | 0.2 | 1 | 0.10 | m <sup>2</sup> | |
| 4 | 25상 | 교량발침 | 받침콘크리트 균열 | 0.1 | 0.3 | | 1 | 0.30 | m | |
| 5 | 25상 | 교대 | 박리 | | 0.4 | 1.0 | 1 | 0.40 | m <sup>2</sup> | |
| 6 | 25상 | 교대 | 벽태 | | 0.1 | 0.1 | 3 | 0.03 | m <sup>2</sup> | |
| 7 | 25상 | 교대 | 실란트 파손 | | 5.0 | | 1 | 5.00 | m | |
| 8 | 25상 | 교대 | 벽태 | | 0.1 | 0.1 | 1 | 0.01 | m <sup>2</sup> | |
| 9 | 25상 | 교대 | 균열 | | 0.5 | 0.5 | 1 | 0.25 | m <sup>2</sup> | |
| 10 | 25상 | 교대 | 균열 | | 0.3 | 0.5 | 1 | 0.15 | m <sup>2</sup> | |
| 11 | 25상 | 교대 | 박리 | | 1.5 | 0.3 | 1 | 0.45 | m <sup>2</sup> | |

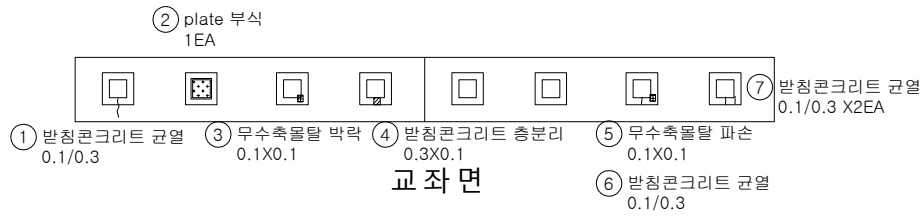
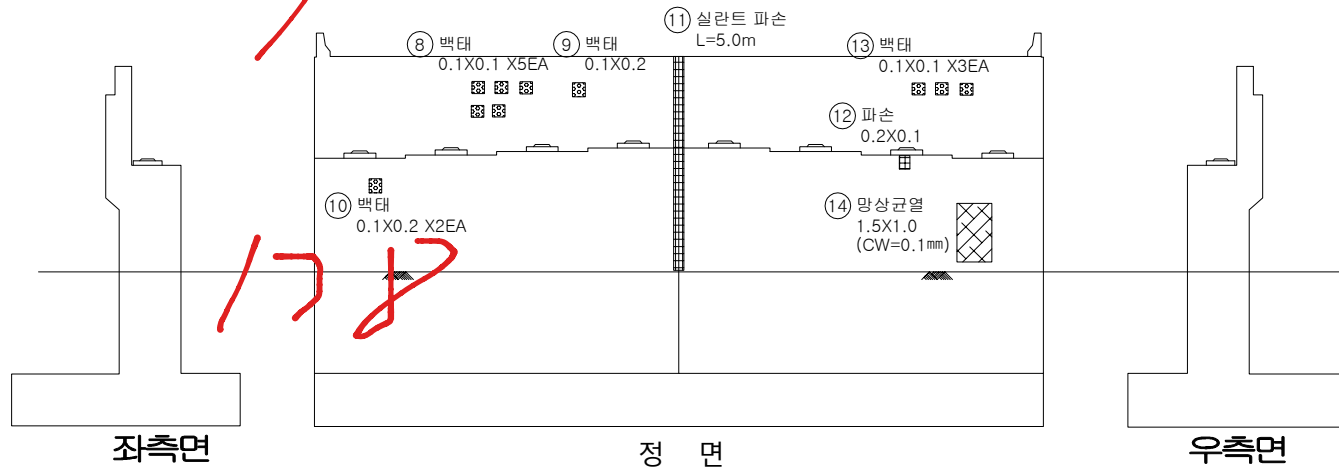
| 번호 | 구분 | 부재 | 손상내용 | 손상현황 | | | | | | 비고 |
|---|---|---|---|---|---|---|---|---|---|---|
| 1 | 25상 | 교량발침 | 받침콘크리트 균열 | 0.1 | 0.3 | | 1 | 0.30 | m | |
| 2 | 25상 | 교량발침 | plate 부식 | | | | 1 | 1.00 | EA | |
| 3 | 25상 | 교량발침 | 무수축물탈 박락 | | 0.1 | 0.1 | 1 | 0.01 | m² | |
| 4 | 25상 | 교량발침 | 받침콘크리트 층분리 | | 0.3 | 0.1 | 1 | 0.03 | m² | |
| 5 | 25상 | 교량발침 | 무수축물탈 파손 | | 0.1 | 0.1 | 1 | 0.01 | m² | |
| 6 | 25상 | 교량발침 | 받침콘크리트 균열 | 0.1 | 0.3 | | 1 | 0.30 | m | |
| 7 | 25상 | 교량발침 | 받침콘크리트 균열 | 0.1 | 0.3 | | 2 | 0.60 | m | |
| 8 | 25상 | 교대 | 백태 | | 0.1 | 0.1 | 5 | 0.05 | m² | |
| 9 | 25상 | 교대 | 백태 | | 0.1 | 0.2 | 1 | 0.02 | m² | |
| 10 | 25상 | 교대 | 백태 | | 0.1 | 0.2 | 2 | 0.04 | m² | |
| 11 | 25상 | 교대 | 실란트 파손 | | 5.0 | | 1 | 5.00 | m | |
| 12 | 25상 | 교대 | 파손 | | 0.2 | 0.1 | 1 | 0.02 | m² | |
| 13 | 25상 | 교대 | 백태 | | 0.1 | 0.1 | 3 | 0.03 | m² | |
| 14 | 25상 | 교대 | 망상균열 | 0.1 | 1.5 | 1.0 | 1 | 1.50 | m² | |
