2025년 국도17호선 기타시설물 두교2교 등 30개소  
정기안전점검용역

# 외 관 조 사 망 도

역동교

ID : 역동교 교면포장 S1 외관조사망도

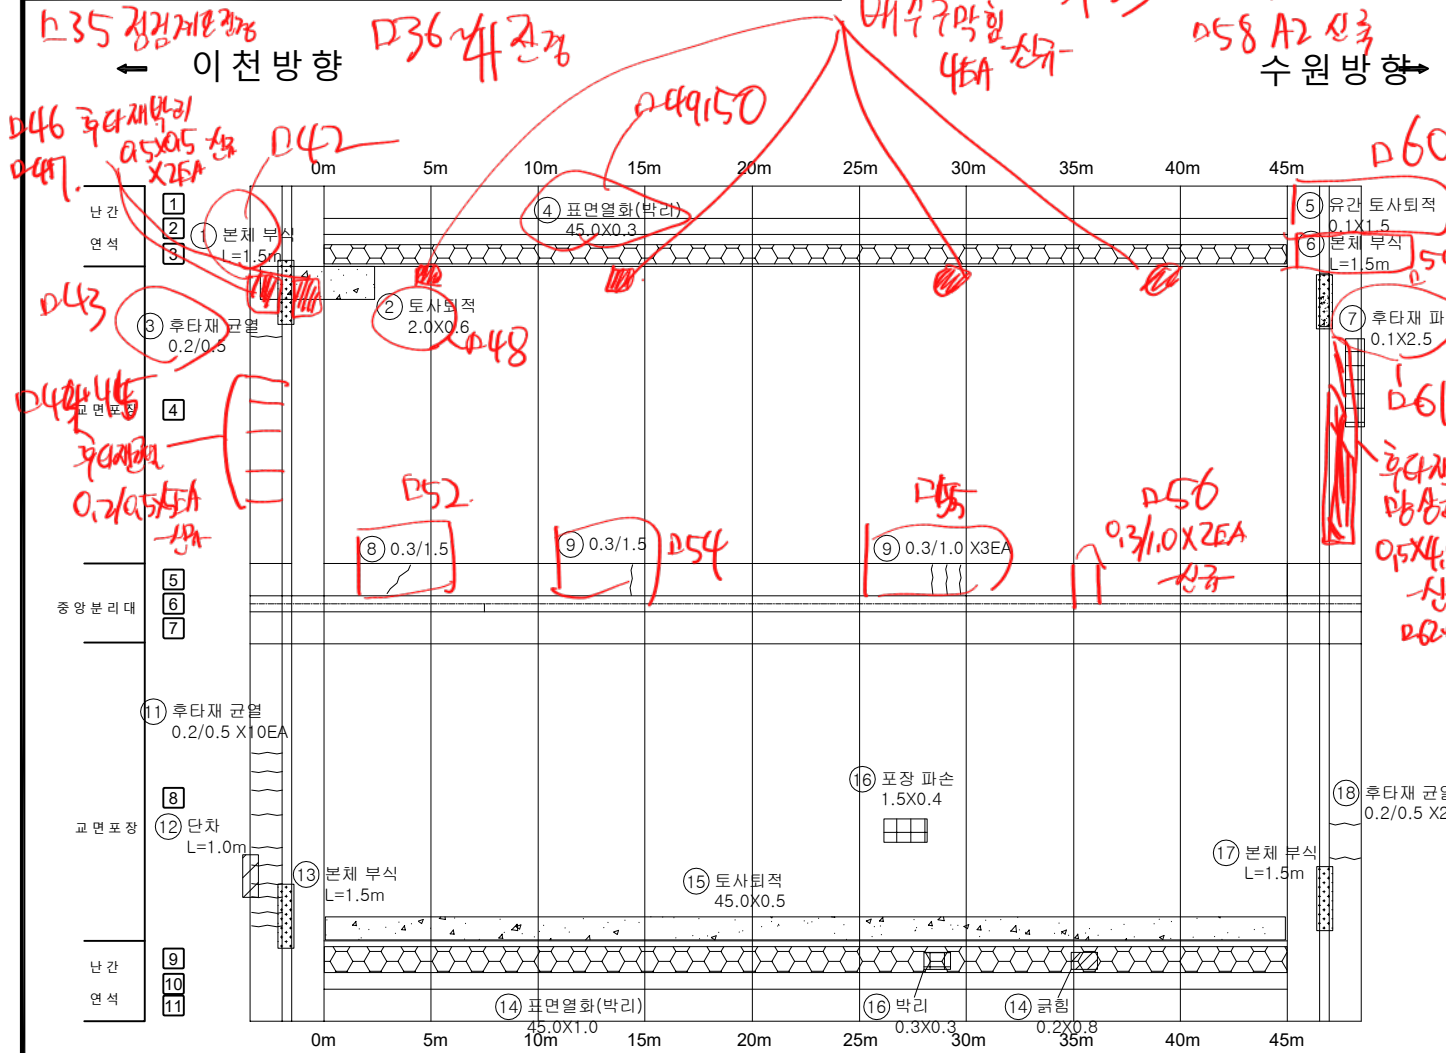
| 번호 | 구분 | 부재 | 손상내용 | 손상현황 | | | | | 비고 |
|---|---|---|---|---|---|---|---|---|---|
| 1 | 25상 | 신축이음 | 본체 부식 | | 1.5 | | 1 | 1.50 | m |
| 2 | 25상 | 교면포장 | 토사퇴적 | | 2.0 | 0.6 | 1 | 1.20 | m² |
| 3 | 25상 | 신축이음 | 후타재 균열(0.3mm미만) | 0.2 | 0.5 | | 1 | 0.50 | m |
| 4 | 25상 | 방호벽 | 표면열화(박리) | | 45.0 | 0.3 | 1 | 13.50 | m² |
| 5 | 25상 | 신축이음 | 유간 토사퇴적 | | 1.5 | 0.1 | 1 | 0.15 | m² |
| 6 | 25상 | 신축이음 | 본체 부식 | | 1.5 | | 1 | 1.50 | m |
| 7 | 25상 | 신축이음 | 후타재 파손 | | 2.5 | 0.1 | 1 | 0.25 | m² |
| 8 | 25상 | 중분대 | 균열(0.3mm이상) | 0.3 | 1.5 | | 1 | 1.50 | m |
| 9 | 25상 | 중분대 | 균열(0.3mm이상) | 0.3 | 1.5 | | 1 | 1.50 | m |
| 10 | 25상 | 중분대 | 균열(0.3mm이상) | 0.3 | 1.0 | | 3 | 3.00 | m |
| 11 | 25상 | 신축이음 | 후타재 균열(0.3mm미만) | 0.2 | 0.5 | | 10 | 5.00 | m |
| 12 | 25상 | 신축이음 | 단차 | | 1.0 | | 1 | 1.00 | m |
| 13 | 25상 | 신축이음 | 본체 부식 | | 1.5 | | 1 | 1.50 | m |
| 14 | 25상 | 방호벽 | 표면열화(박리) | | 45.0 | 1.0 | 1 | 45.00 | m² |
| 15 | 25상 | 교면포장 | 토사퇴적 | | 45.0 | 0.5 | 1 | 22.50 | m² |
| 16 | 25상 | 방호벽 | 박리 | | 0.3 | 0.3 | 1 | 0.09 | m² |
| 17 | 25상 | 방호벽 | 균침 | | 0.2 | 0.8 | 1 | 0.16 | m² |
| 18 | 25상 | 교면포장 | 포장 파손 | | 1.5 | 0.4 | 1 | 0.60 | m² |
| 19 | 25상 | 신축이음 | 본체 부식 | | 1.5 | | 1 | 1.50 | m |
| 20 | 25상 | 신축이음 | 후타재 균열(0.3mm미만) | 0.2 | 0.5 | | 2 | 1.00 | m |

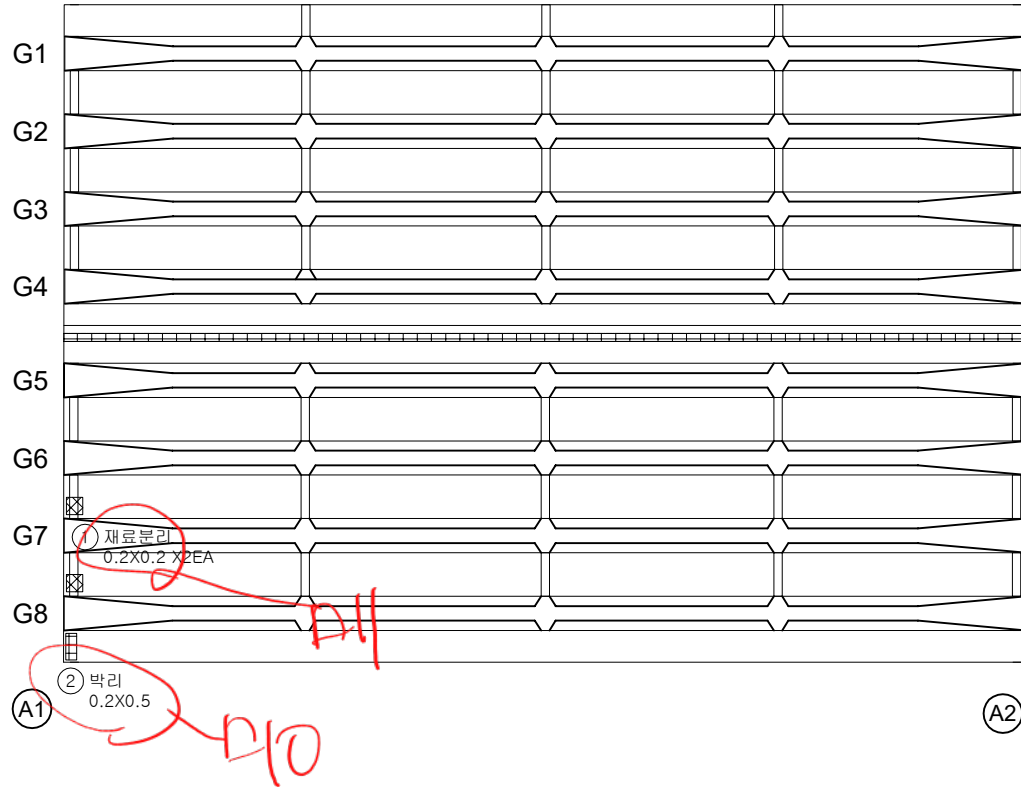
ID : 역동교 바닥판하면 S1 외관조사망도

| 번호 | 구분 | 부재 | 손상내용 | 손상현황 | | | | | | 비고 |
|---|---|---|---|---|---|---|---|---|---|---|
| 1 | 25상 | 가로보 | 재료분리 | | 0.2 | 0.2 | 2 | 0.08 | m <sup>2</sup> | |
| 2 | 25상 | 바닥판 | 박리 | | 0.2 | 0.5 | 1 | 0.10 | m <sup>2</sup> | |
| 3 | 25상 | 바닥판 | 박리 | | 45.0 | 0.1 | 1 | 4.50 | m <sup>2</sup> | |

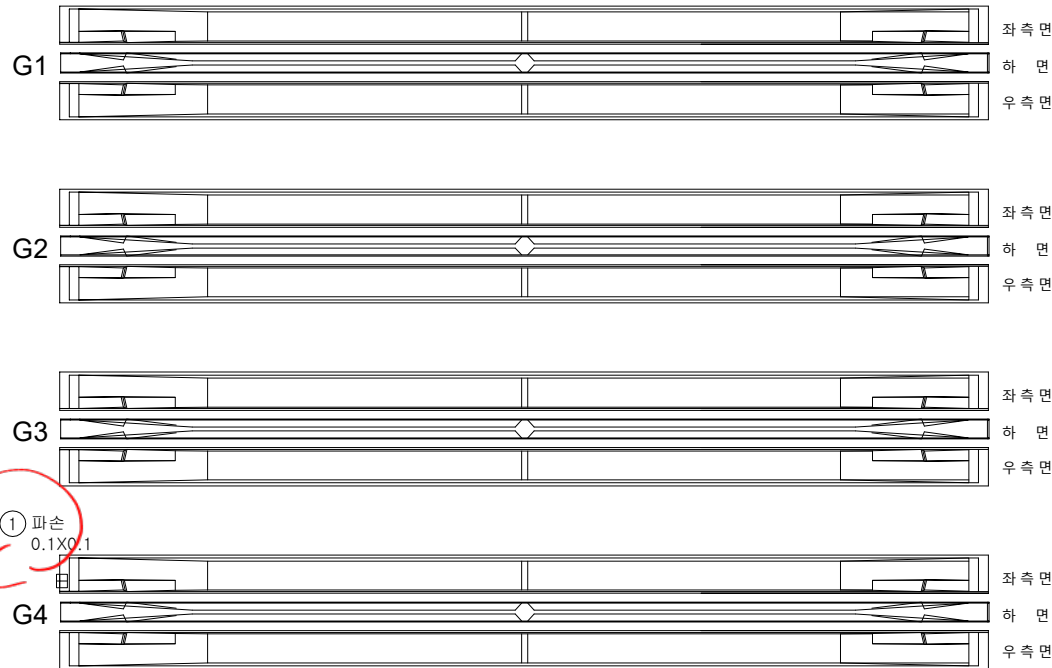
| 번호 | 구분 | 부재 | 손상내용 | 손상현황 | | | | | | 비고 |
|---|---|---|---|---|---|---|---|---|---|---|
| 1 | 25상 | 거더 | 파손 | | 0.1 | 0.1 | 1 | 0.01 | m <sup>2</sup> | |

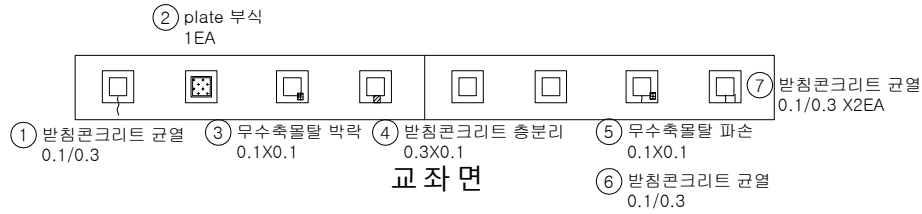
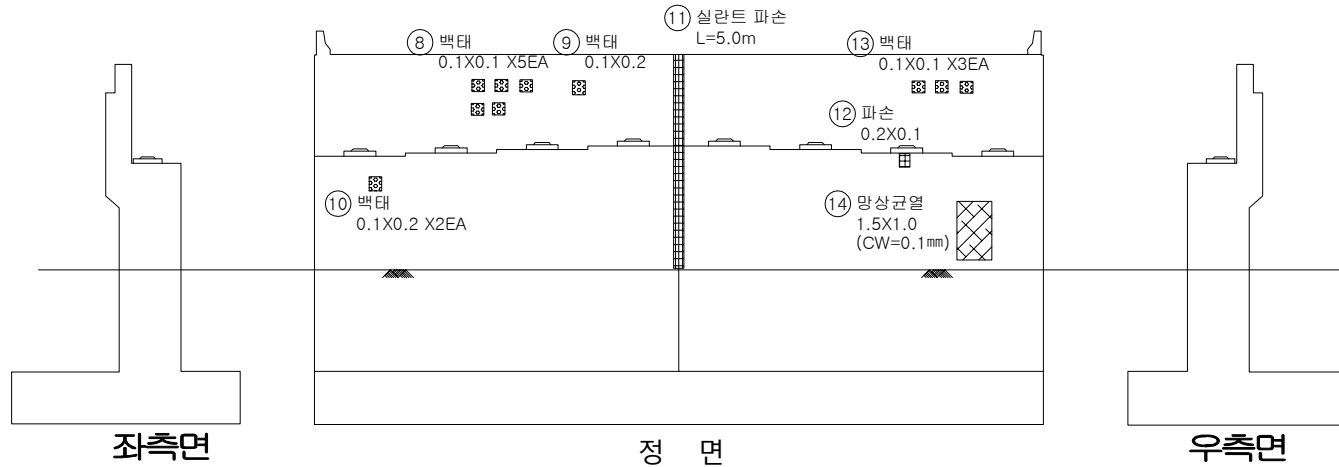
| 번호 | 구분 | 부재 | 손상내용 | 손상현황 | | | | | | 비 고 |
|---|---|---|---|---|---|---|---|---|---|---|
| 1 | 25상 | 교량받침 | 받침콘크리트 균열 | 0.1 | 0.3 | | 1 | 0.30 | m | |
| 2 | 25상 | 교량받침 | plate 부식 | | | | 1 | 1.00 | EA | |
| 3 | 25상 | 교량받침 | 무수축물탈 박락 | | 0.1 | 0.1 | 1 | 0.01 | m² | |
| 4 | 25상 | 교량받침 | 받침콘크리트 층분리 | | 0.3 | 0.1 | 1 | 0.03 | m² | |
| 5 | 25상 | 교량받침 | 무수축물탈 파손 | | 0.1 | 0.1 | 1 | 0.01 | m² | |
| 6 | 25상 | 교량받침 | 받침콘크리트 균열 | 0.1 | 0.3 | | 1 | 0.30 | m | |
| 7 | 25상 | 교량받침 | 받침콘크리트 균열 | 0.1 | 0.3 | | 2 | 0.60 | m | |
| 8 | 25상 | 교대 | 백태 | | 0.1 | 0.1 | 5 | 0.05 | m² | |
| 9 | 25상 | 교대 | 백태 | | 0.1 | 0.2 | 1 | 0.02 | m² | |
| 10 | 25상 | 교대 | 백태 | | 0.1 | 0.2 | 2 | 0.04 | m² | |
| 11 | 25상 | 교대 | 실란트 파손 | | 5.0 | | 1 | 5.00 | m | |
| 12 | 25상 | 교대 | 파손 | | 0.2 | 0.1 | 1 | 0.02 | m² | |
| 13 | 25상 | 교대 | 백태 | | 0.1 | 0.1 | 3 | 0.03 | m² | |
| 14 | 25상 | 교대 | 망상균열 | 0.1 | 1.5 | 1.0 | 1 | 1.50 | m² | |
