2025년 국도17호선 기타시설물 두교2교 등 30개소  
정기안전점검용역

# 외 관 조 사 망 도

동진1교

ID : 동진1교 교면포장 S1 외관조사망도

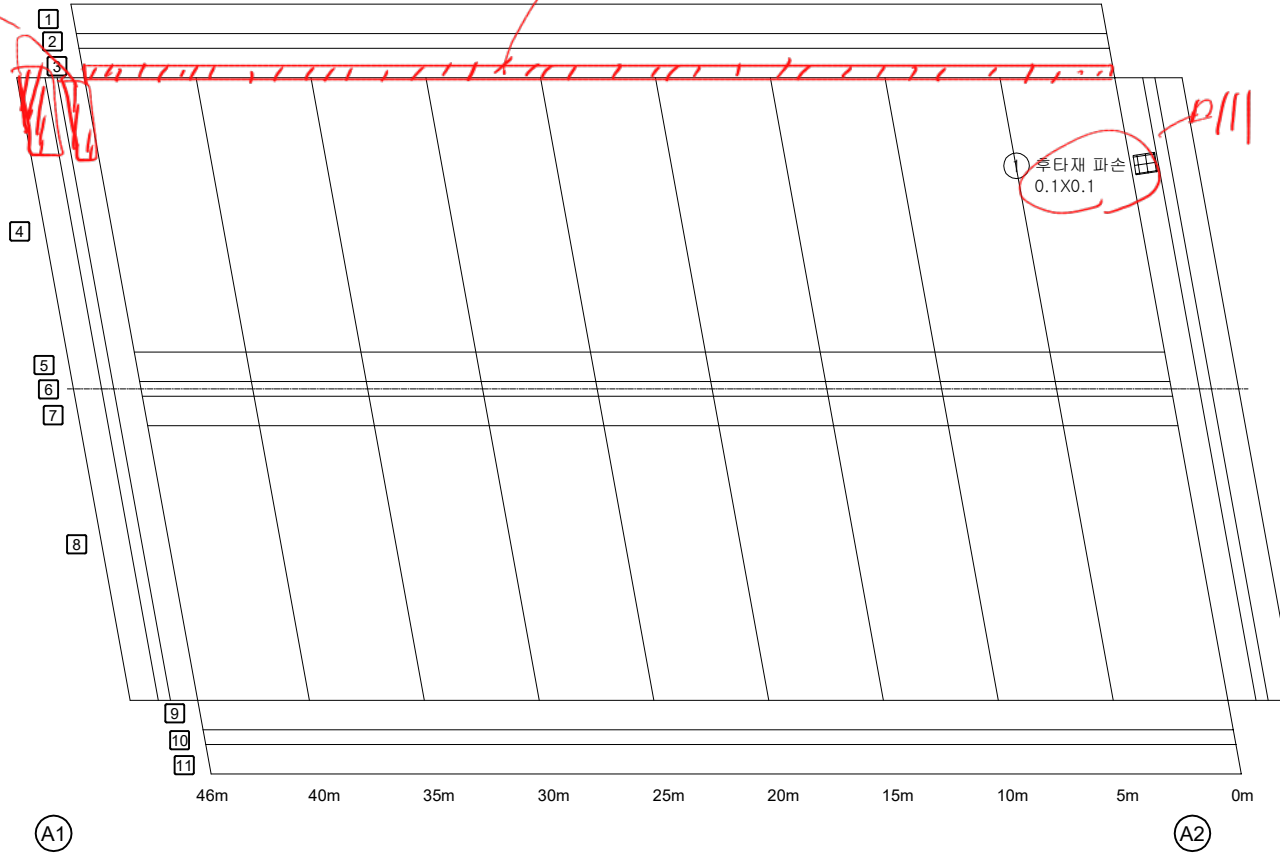
후타재 양면 - 신구

| 번호 | 구분 | 부재 | 손상내용 | 손상현황 | | | | | | 비고 |
|---|---|---|---|---|---|---|---|---|---|---|
| 1 | 25상 | 신축이음 | 후타재 파손 | | 0.1 | 0.1 | 1 | 0.01 | m <sup>2</sup> | |

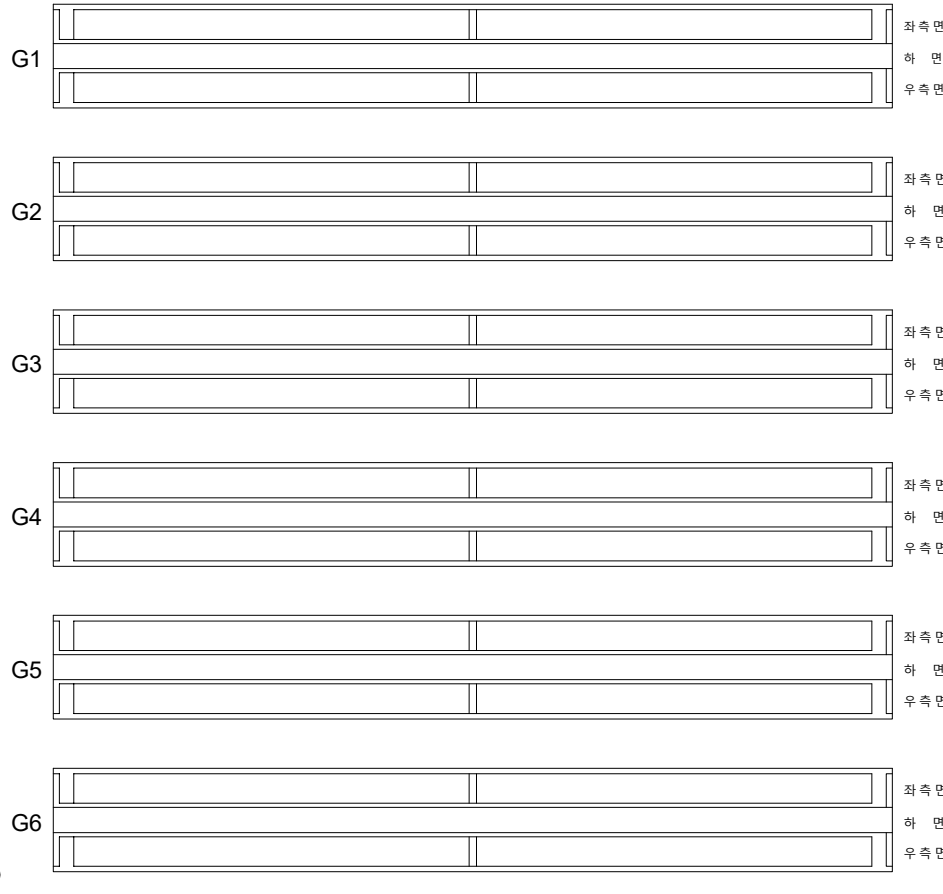
ID : 동진1교 거더 S1(G1~G6) 외관조사망도

① 박락  
0.2X0.5

| 번호 | 구분 | 부재 | 손상내용 | 손상현황 | | | | | | 비고 |
|---|---|---|---|---|---|---|---|---|---|---|
| 1 | 25상 | 바닥판 | 박락 | | 0.2 | 0.5 | 1 | 0.10 | m <sup>2</sup> | |

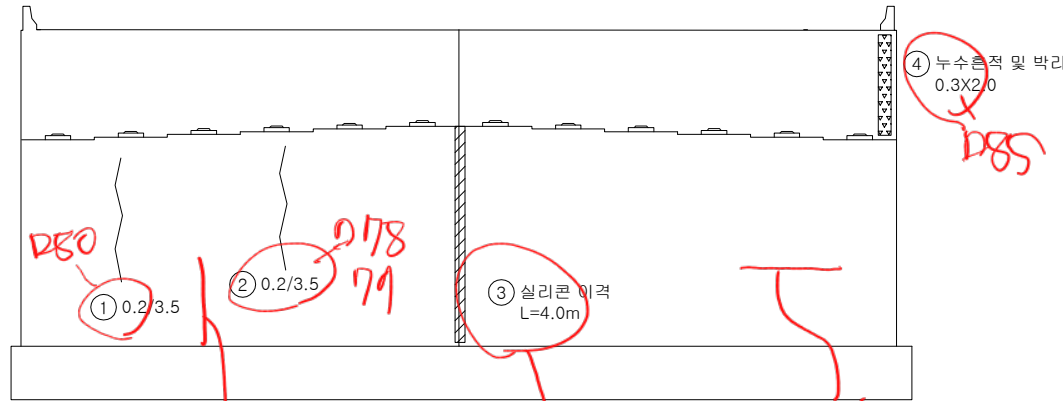
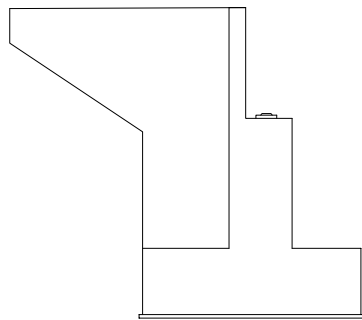
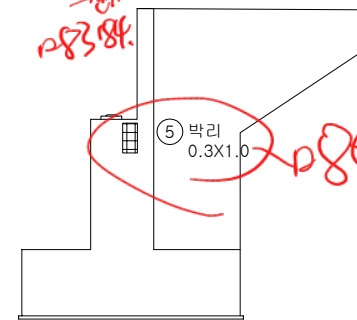
| 번호 | 구분 | 부재 | 손상내용 | 손상현황 | | | | | | 비고 |
|---|---|---|---|---|---|---|---|---|---|---|
| 1 | 25상 | 교대 | 균열(0.3mm미만) | 0.2 | 3.5 | | 1 | 3.50 | m | |
| 2 | 25상 | 교대 | 균열(0.3mm미만) | 0.2 | 3.5 | | 1 | 3.50 | m | |
| 3 | 25상 | 교대 | 실리콘 이격 | | 4.0 | | 1 | 4.00 | m | |
| 4 | 25상 | 교대 | 누수흔적 및 박리 | | 0.3 | 2.0 | 1 | 0.60 | m <sup>2</sup> | |
| 5 | 25상 | 교대 | 박리 | | 0.3 | 1.0 | 1 | 0.30 | m <sup>2</sup> | |

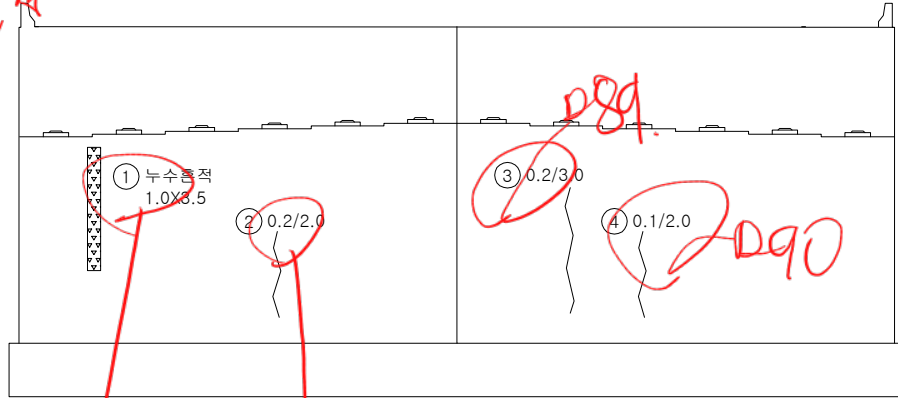
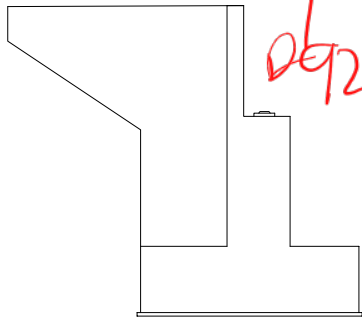
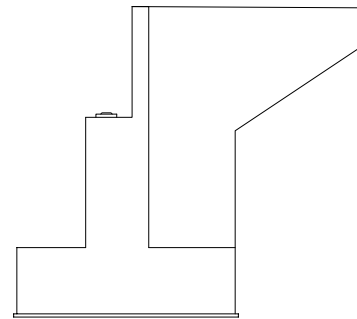
ID : 동진1교 교대 A2 외관조사망도

| 번호 | 구분 | 부재 | 손상내용 | 손상현황 | | | | | | 비고 |
|---|---|---|---|---|---|---|---|---|---|---|
| 1 | 25상 | 교대 | 누수흔적 | | 1.0 | 3.5 | 1 | 3.50 | m | |
| 2 | 25상 | 교대 | 균열(0.3mm미만) | 0.2 | 2.0 | | 1 | 2.00 | m | |
| 3 | 25상 | 교대 | 균열(0.3mm미만) | 0.2 | 3.0 | | 1 | 3.00 | m | |
| 4 | 25상 | 교대 | 균열(0.3mm미만) | 0.1 | 2.0 | | 1 | 2.00 | m | |
