2025년 국도17호선 기타시설물 두교2교 등 30개소  
정기안전점검용역

# 외 관 조 사 망 도

동진2교

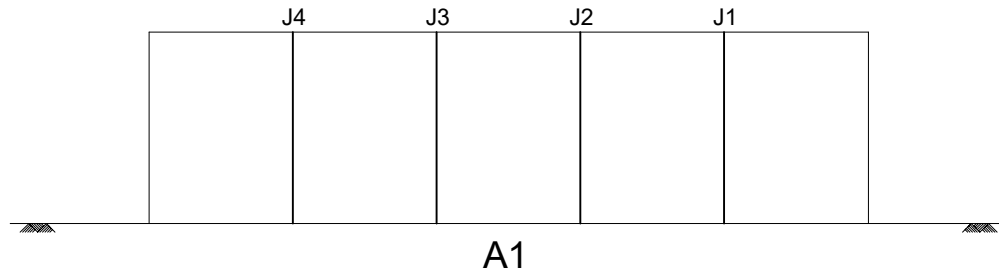
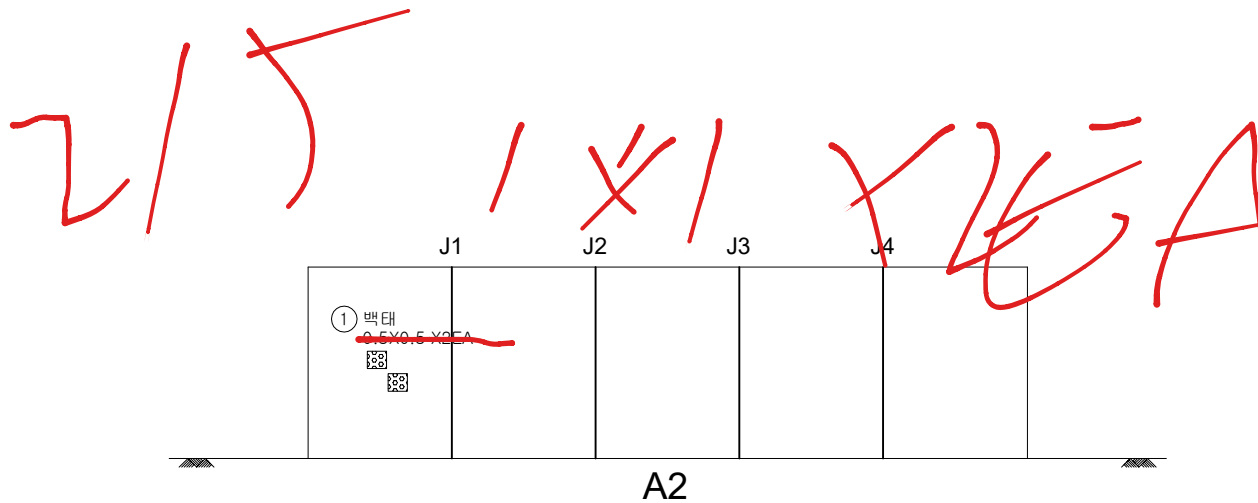
도면번호 03

| 번호 | 구분 | 부재 | 손상내용 | 손상현황 | | | | | | 비고 |
|---|---|---|---|---|---|---|---|---|---|---|
| 1 | 25상 | 교대 | 파손 및 철근노출 | | 0.2 | 0.5 | 1 | 0.10 | m <sup>2</sup> | |
| 2 | 25상 | 교대 | 재료분리 | | 0.2 | 0.5 | 1 | 0.10 | m <sup>2</sup> | |
