2025년 국도17호선 기타시설물 두교2교 등 30개소  
정기안전점검용역

# 외 관 조 사 망 도

신기교

ID : 신기교 거더 S1(G1~G5) 외관조사망도

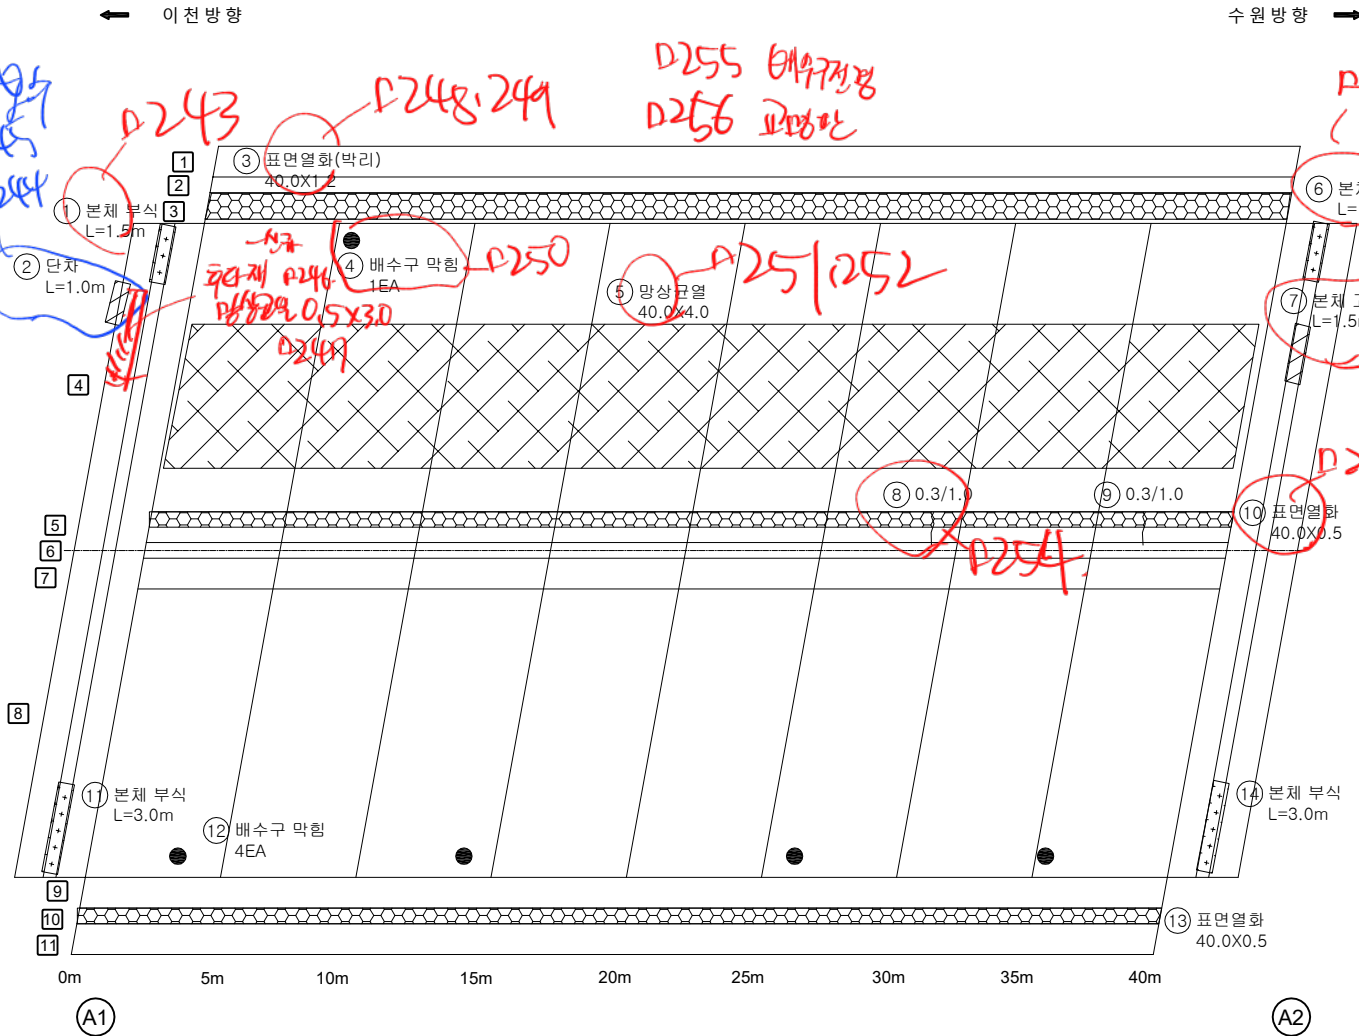
| 번호 | 구분 | 부재 | 손상내용 | 손상현황 | | | | | 비고 |
|---|---|---|---|---|---|---|---|---|---|
| 1 | 25상 | 신축이음 | 본체 부식 | | 1.5 | | 1 | 1.50 | m |
| 2 | 25상 | 신축이음 | 단차 | | 1.0 | | 1 | 1.00 | m |
| 3 | 25상 | 방호벽 | 표면열화 | 40.0 | 1.2 | | 1 | 48.00 | m² |
| 4 | 25상 | 배수시설 | 배수구 막힘 | | | | 1 | 1.00 | EA |
| 5 | 25상 | 교면포장 | 망상균열 | 40.0 | 4.0 | | 1 | 160.00 | m² |
| 6 | 25상 | 신축이음 | 본체 부식 | | 1.5 | | | 1.50 | m |
| 7 | 25상 | 신축이음 | 본체 고정물량 | | 1.5 | | 1 | 1.50 | m |
| 8 | 25상 | 중분대 | 균열(0.3mm이상) | 0.3 | 1.0 | | 1 | 1.00 | m |
| 9 | 25상 | 중분대 | 균열(0.3mm이상) | 0.3 | 1.0 | | 1 | 1.00 | m |
| 10 | 25상 | 중분대 | 표면열화 | 40.0 | 0.5 | | 1 | 20.00 | m² |
| 11 | 25상 | 신축이음 | 본체 부식 | | 3.0 | | 1 | 3.00 | m |
| 12 | 25상 | 배수시설 | 배수구 막힘 | | | | 4 | 4.00 | EA |
| 13 | 25상 | 방호벽 | 표면열화 | 40.0 | 0.5 | | 1 | 20.00 | m² |
| 14 | 25상 | 신축이음 | 본체 부식 | | 3.0 | | 1 | 3.00 | m |

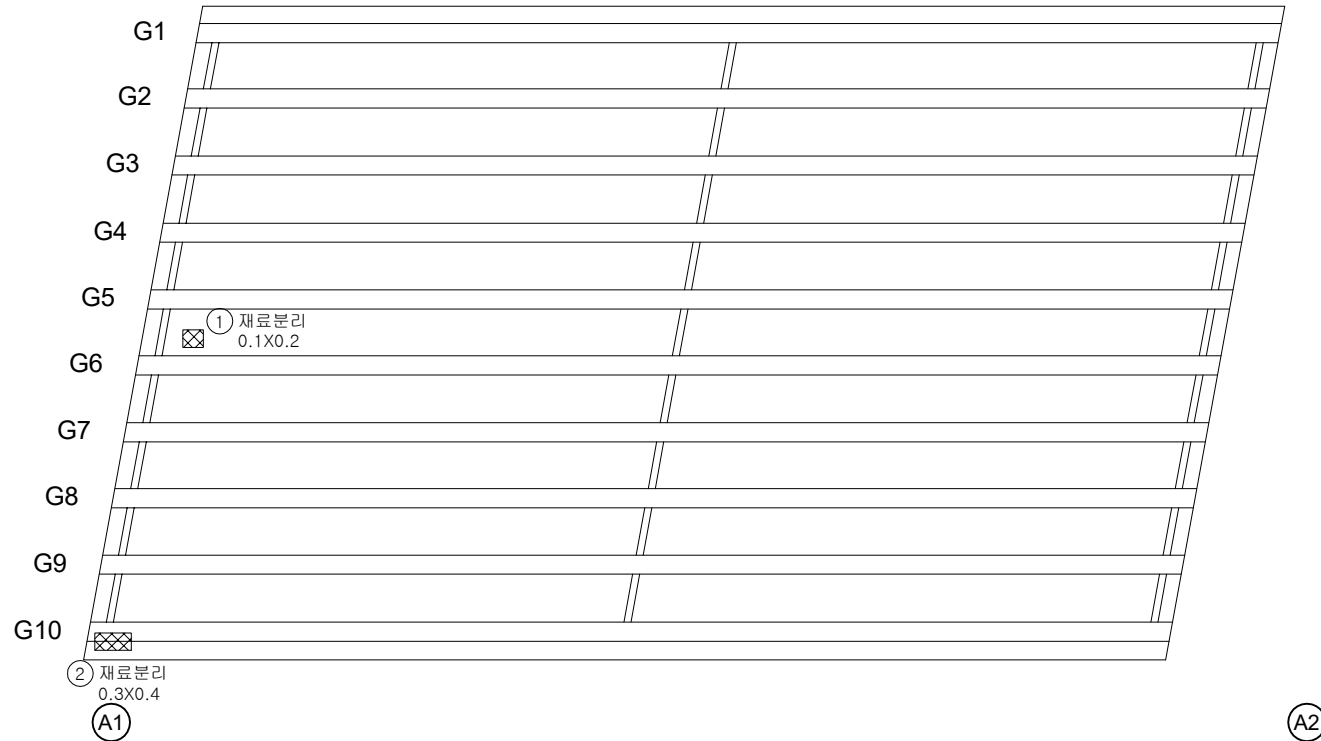
도면번호 02

| 번호 | 구분 | 부재 | 손상내용 | 손상현황 | | | | | | 비 고 |
|---|---|---|---|---|---|---|---|---|---|---|
| 1 | 25상 | 바닥판 | 재료분리 | | 0.1 | 0.2 | 1 | 0.02 | m² | |
| 2 | 25상 | 바닥판 | 재료분리 | | 0.3 | 0.4 | 1 | 0.12 | m² | |

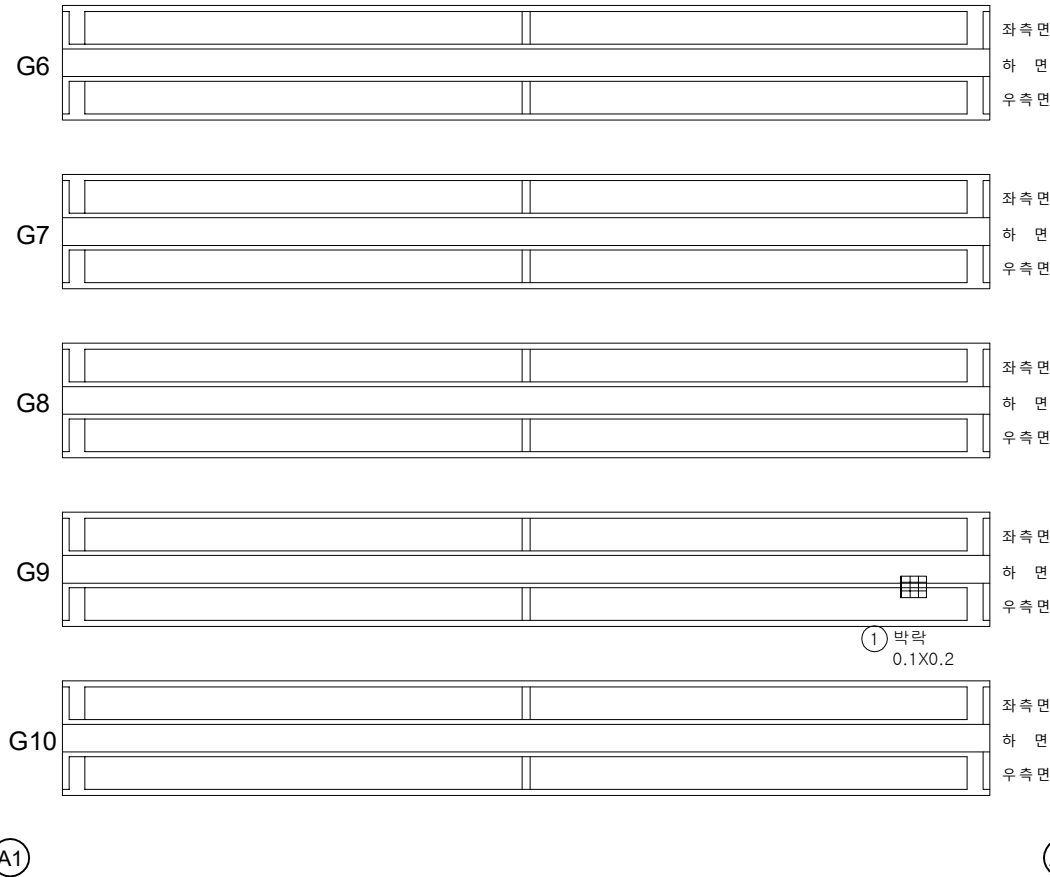
| 도면번호 | 04 |

| 번호 | 구분 | 부재 | 손상내용 | 손상현황 | | | | | | 비 고 |
|---|---|---|---|---|---|---|---|---|---|---|
| 1 | 25상 | 거더 | 박락 | | 0.1 | 0.1 | 1 | 0.01 | m <sup>2</sup> | |

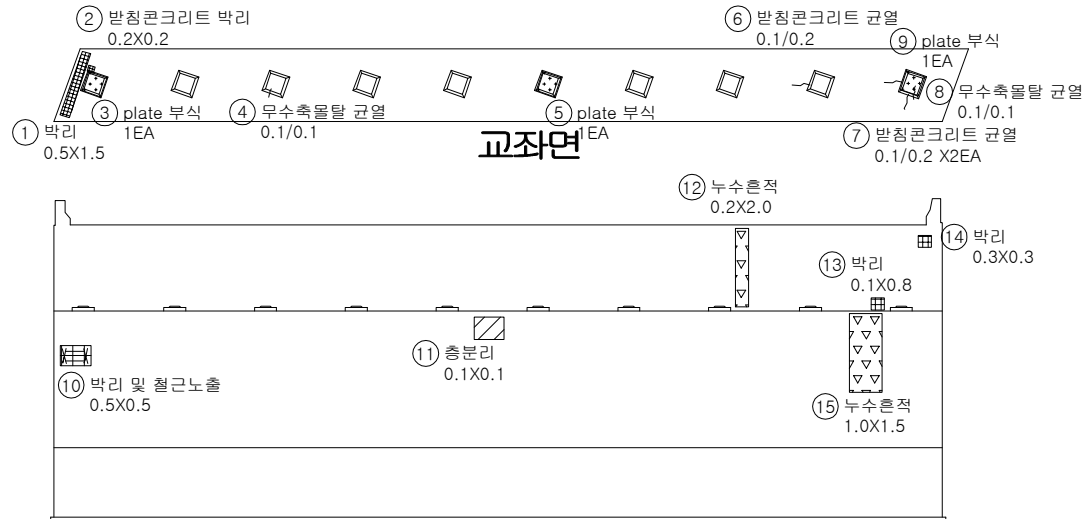
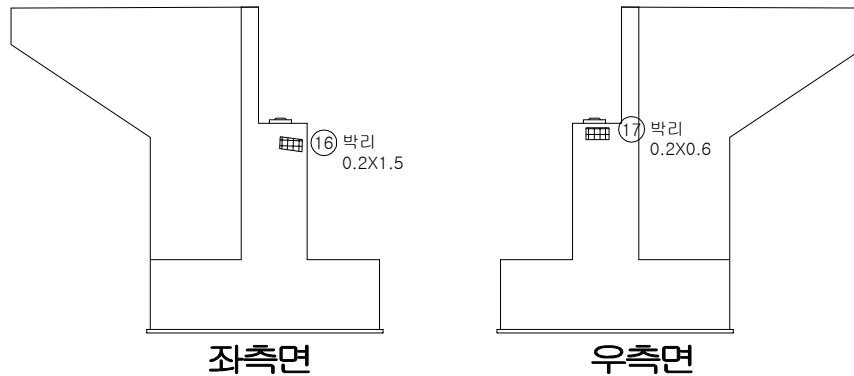
도면번호 05

| 번호 | 구분 | 부재 | 손상내용 | 손상현황 | | | | | | 비고 |
|---|---|---|---|---|---|---|---|---|---|---|
| 1 | 25상 | 교대 | 박리 | | 0.5 | 1.5 | 1 | 0.75 | m <sup>2</sup> | |
| 2 | 25상 | 교량받침 | 받침콘크리트 박리 | | 0.2 | 0.2 | 1 | 0.04 | m <sup>2</sup> | |
| 3 | 25상 | 교량받침 | plate 부식 | | | | 1 | 1.00 | EA | |
| 4 | 25상 | 교량받침 | 무수축물탈 균열 | 0.1 | 0.1 | | 1 | 0.10 | m | |
| 5 | 25상 | 교량받침 | plate 부식 | | | | 1 | 1.00 | EA | |
| 6 | 25상 | 교량받침 | 받침콘크리트 균열 | 0.1 | 0.2 | | 1 | 0.20 | m | |
| 7 | 25상 | 교량받침 | 받침콘크리트 균열 | 0.1 | 0.2 | | 2 | 0.40 | m | |
| 8 | 25상 | 교량받침 | 무수축물탈 균열 | 0.1 | 0.1 | | 1 | 0.10 | m | |
| 9 | 25상 | 교량받침 | plate 부식 | | | | 1 | 1.00 | EA | |
| 10 | 25상 | 교대 | 박리 및 철근노출 | | 0.5 | 0.5 | 1 | 0.25 | m <sup>2</sup> | |
| 11 | 25상 | 교대 | 층분리 | | 0.1 | 0.1 | 1 | 0.01 | m <sup>2</sup> | |
| 12 | 25상 | 교대 | 누수흔적 | | 0.2 | 2.0 | 1 | 0.40 | m <sup>2</sup> | |
| 13 | 25상 | 교대 | 박리 | | 0.1 | 0.8 | 1 | 0.08 | m <sup>2</sup> | |
| 14 | 25상 | 교대 | 박리 | | 0.3 | 0.3 | 1 | 0.09 | m <sup>2</sup> | |
| 15 | 25상 | 교대 | 누수흔적 | | 1.0 | 1.5 | 1 | 1.50 | m <sup>2</sup> | |
| 16 | 25상 | 교대 | 박리 | | 0.2 | 1.5 | 1 | 0.30 | m <sup>2</sup> | |
| 17 | 25상 | 교대 | 박리 | | 0.2 | 0.6 | 1 | 0.12 | m <sup>2</sup> | |

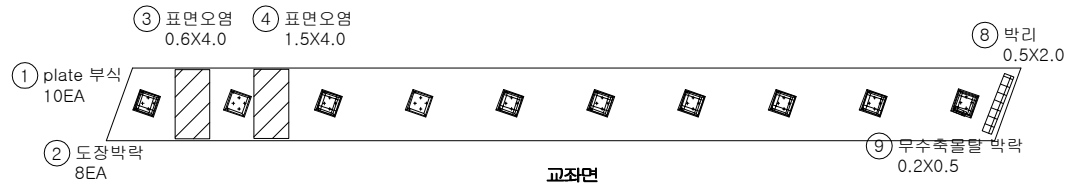
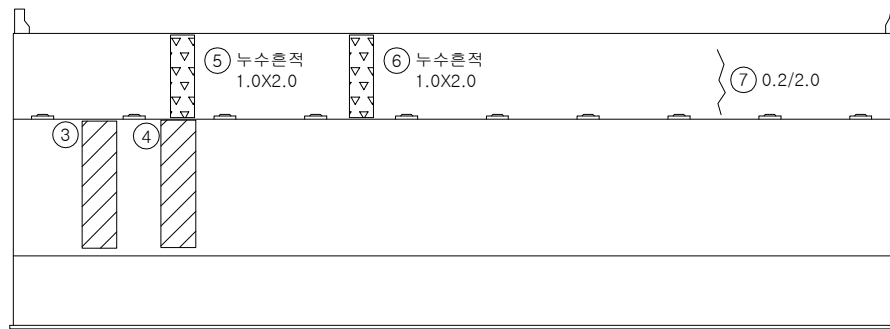
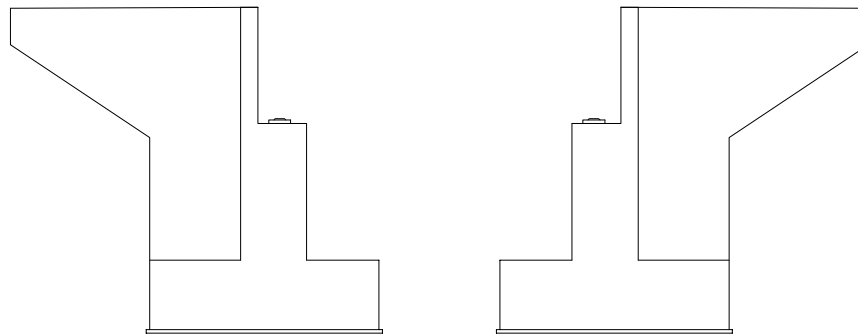
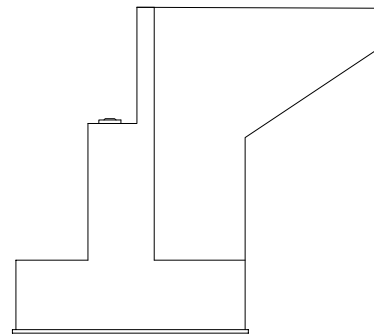
| 번호 | 구분 | 부재 | 손상내용 | 손상현황 | | | | | | 비고 |
|---|---|---|---|---|---|---|---|---|---|---|
| 1 | 25상 | 교량발점 | plate 부식 | | | | 10 | 10.00 | EA | |
| 2 | 25상 | 교량발점 | 도장박락 | | | | 8 | 8.00 | EA | |
| 3 | 25상 | 교대 | 표면오염 | | 0.6 | 4.0 | 1 | 2.40 | m <sup>2</sup> | |
| 4 | 25상 | 교대 | 표면오염 | | 1.5 | 4.0 | 1 | 6.00 | m <sup>2</sup> | |
| 5 | 25상 | 교대 | 누수흔적 | | 1.0 | 2.0 | 1 | 2.00 | m <sup>2</sup> | |
| 6 | 25상 | 교대 | 누수흔적 | | 1.0 | 2.0 | 1 | 2.00 | m <sup>2</sup> | |
| 7 | 25상 | 교대 | 균열(0.3mm미만) | 0.2 | 2.0 | | 1 | 2.00 | m | |
| 8 | 25상 | 교대 | 박리 | | 2.0 | 0.5 | 1 | 1.00 | m <sup>2</sup> | |
| 9 | 25상 | 교량발점 | 무수축물탈 박락 | | 0.2 | 0.5 | 1 | 0.10 | m <sup>2</sup> | |
