2025년 국도17호선 기타시설물 두교2교 등 30개소  
정기안전점검용역

# 외 관 조 사 망 도

신기1교

(주)명성엔지니어링

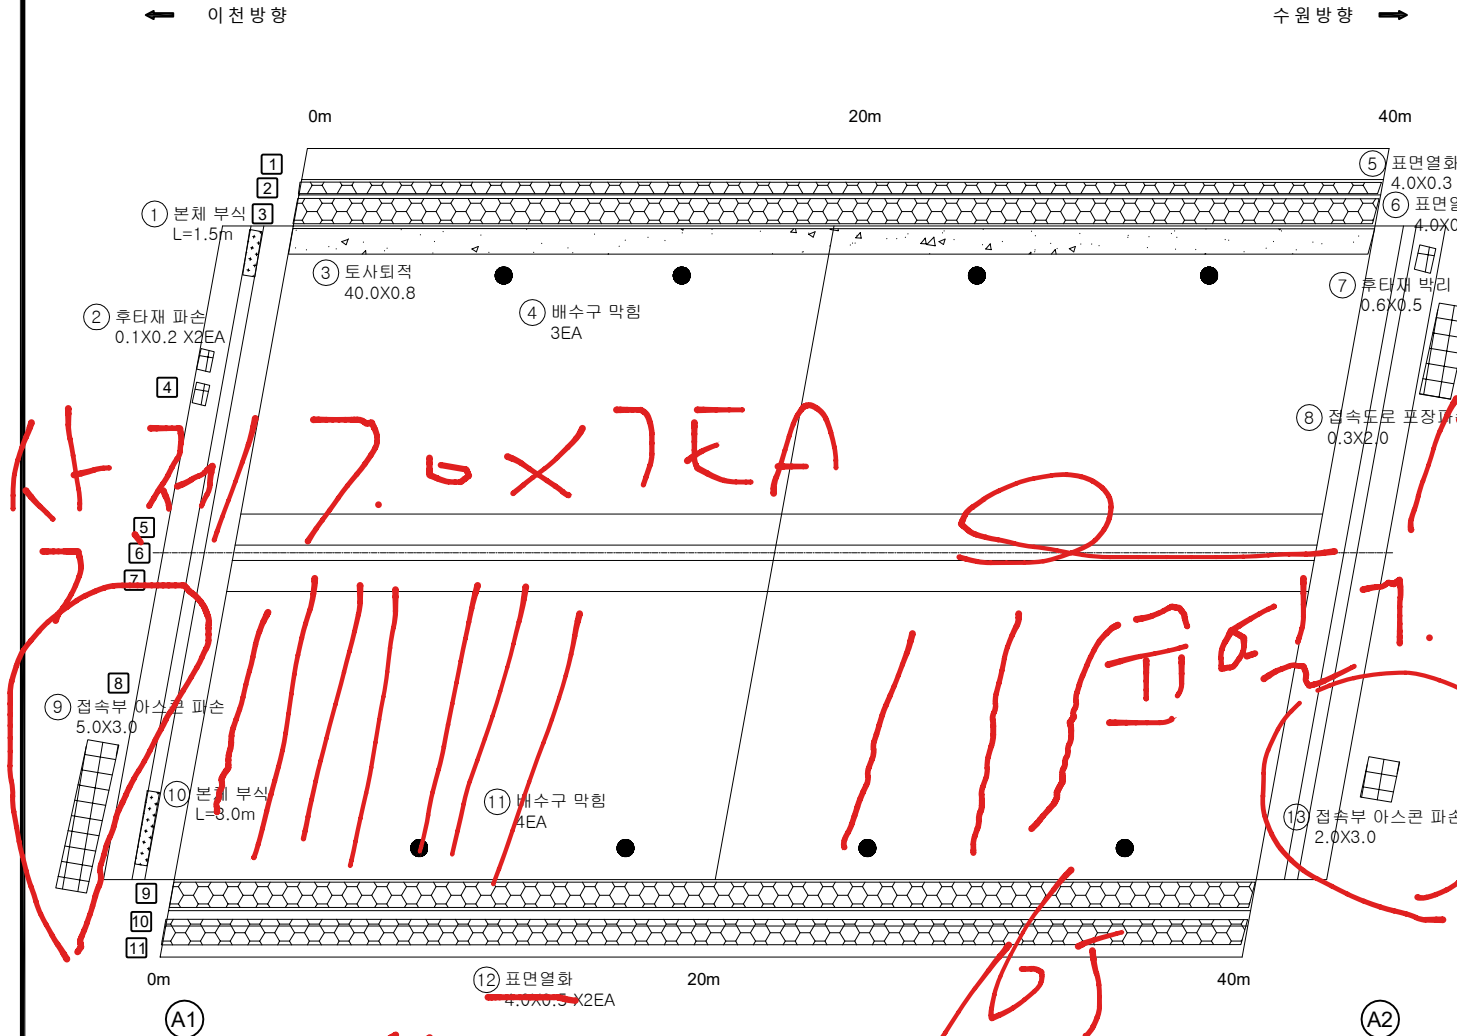
| 번호 | 구분 | 부재 | 손상내용 | 손상현황 | | | | | 비고 |
|---|---|---|---|---|---|---|---|---|---|
| 1 | 25상 | 신축이음 | 본체 부식 | | 1.5 | | 1 | 1.50 | m |
| 2 | 25상 | 신축이음 | 후타재 파손 | | 0.1 | 0.2 | 2 | 0.04 | m² |
| 3 | 25상 | 교면포장 | 토사퇴적 | 40.0 | 0.8 | | 1 | 32.00 | m² |
| 4 | 25상 | 배수시설 | 배수구 막힘 | | | | 4 | 4.00 | EA |
| 5 | 25상 | 방호벽 | 표면열화 | 40.0 | 0.3 | | 1 | 12.00 | m² |
| 6 | 25상 | 방호벽 | 표면열화 | 40.0 | 0.5 | | 1 | 20.00 | m² |
| 7 | 25상 | 신축이음 | 후타재 박리 | 0.6 | 0.5 | | 1 | 0.30 | m² |
| 8 | 25상 | 교면포장 | 접속도로 포장파손 | 0.3 | 2.0 | | 1 | 0.60 | m² |
| 9 | 25상 | 교면포장 | 접속부 아스콘 파손 | 5.0 | 3.0 | | 1 | 15.00 | m² |
| 10 | 25상 | 신축이음 | 본체 부식 | 3.0 | | | 1 | 3.00 | m |
| 11 | 25상 | 배수시설 | 배수구 막힘 | | | | 4 | 4.00 | EA |
| 12 | 25상 | 방호벽 | 표면열화 | 40.0 | 0.5 | | 2 | 40.00 | m² |
| 13 | 25상 | 교면포장 | 접속부 아스콘 파손 | 2.0 | 3.0 | | 1 | 6.00 | m² |

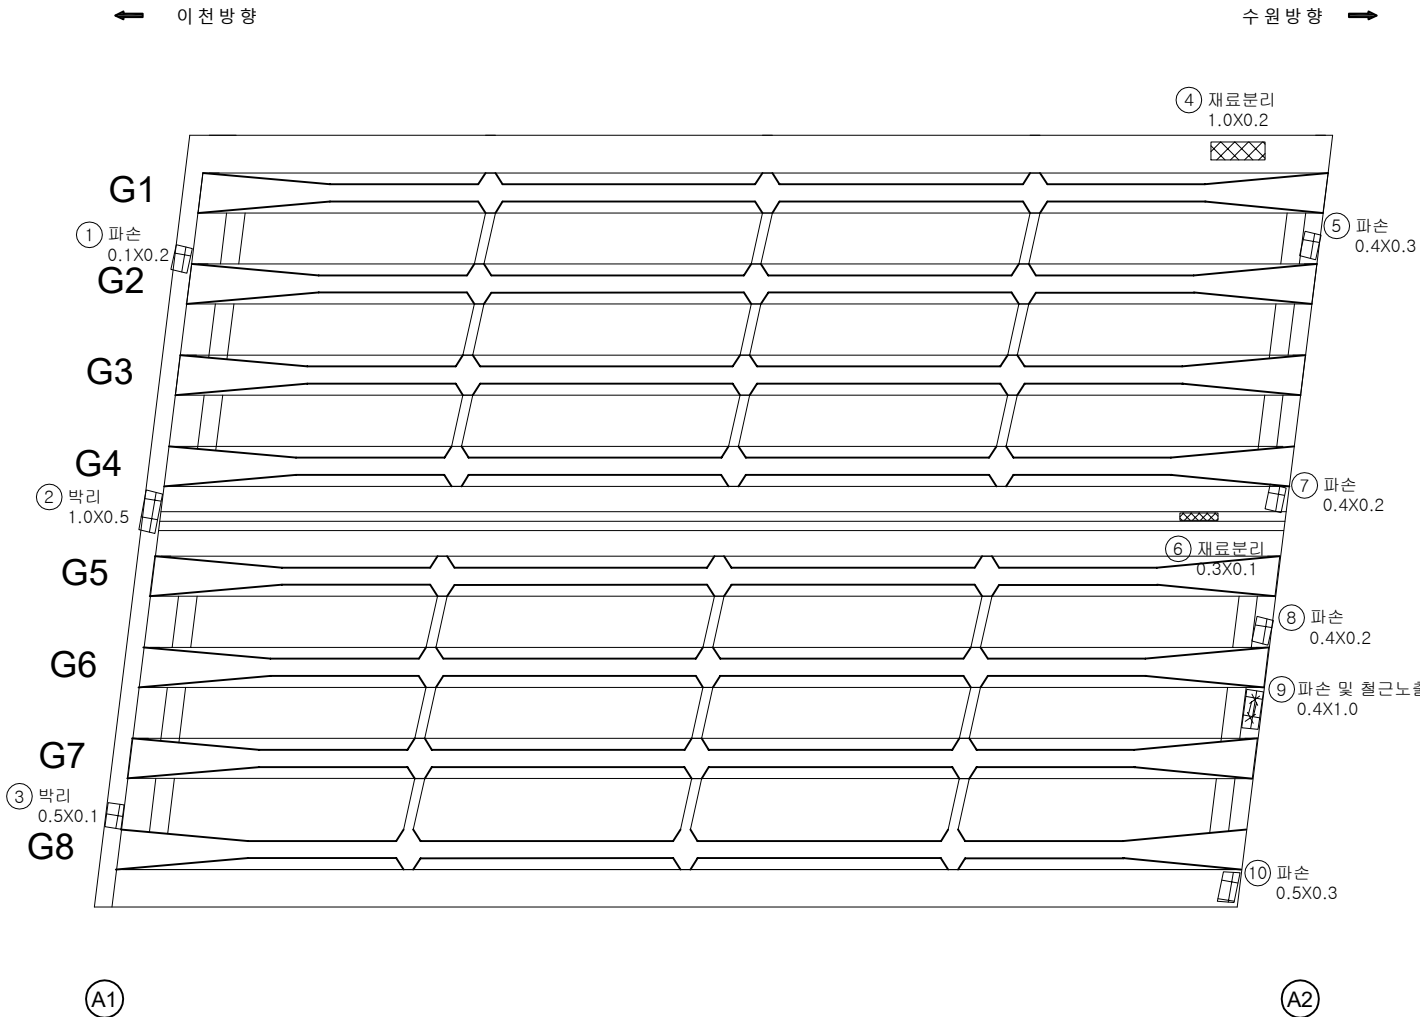
| 번호 | 구분 | 부재 | 손상내용 | 손상현황 | | | | | | 비고 |
|---|---|---|---|---|---|---|---|---|---|---|
| 1 | 25상 | 바닥판 | 파손 | | 0.1 | 0.2 | 1 | 0.02 | m <sup>2</sup> | |
| 2 | 25상 | 바닥판 | 박리 | | 1.0 | 0.5 | 1 | 0.50 | m <sup>2</sup> | |
| 3 | 25상 | 바닥판 | 박리 | | 0.5 | 0.1 | 1 | 0.05 | m <sup>2</sup> | |
| 4 | 25상 | 바닥판 | 재료분리 | | 1.0 | 0.2 | 1 | 0.20 | m <sup>2</sup> | |
| 5 | 25상 | 바닥판 | 파손 | | 0.4 | 0.3 | 1 | 0.12 | m <sup>2</sup> | |
| 6 | 25상 | 바닥판 | 재료분리 | | 0.3 | 0.1 | 1 | 0.03 | m <sup>2</sup> | |
| 7 | 25상 | 바닥판 | 파손 | | 0.4 | 0.2 | 1 | 0.08 | m <sup>2</sup> | |
| 8 | 25상 | 바닥판 | 파손 | | 0.4 | 0.2 | 1 | 0.08 | m <sup>2</sup> | |
| 9 | 25상 | 바닥판 | 파손 및 철근노출 | | 0.4 | 1.0 | 1 | 0.40 | m <sup>2</sup> | |
| 10 | 25상 | 바닥판 | 파손 | | 0.5 | 0.3 | 1 | 0.15 | m <sup>2</sup> | |

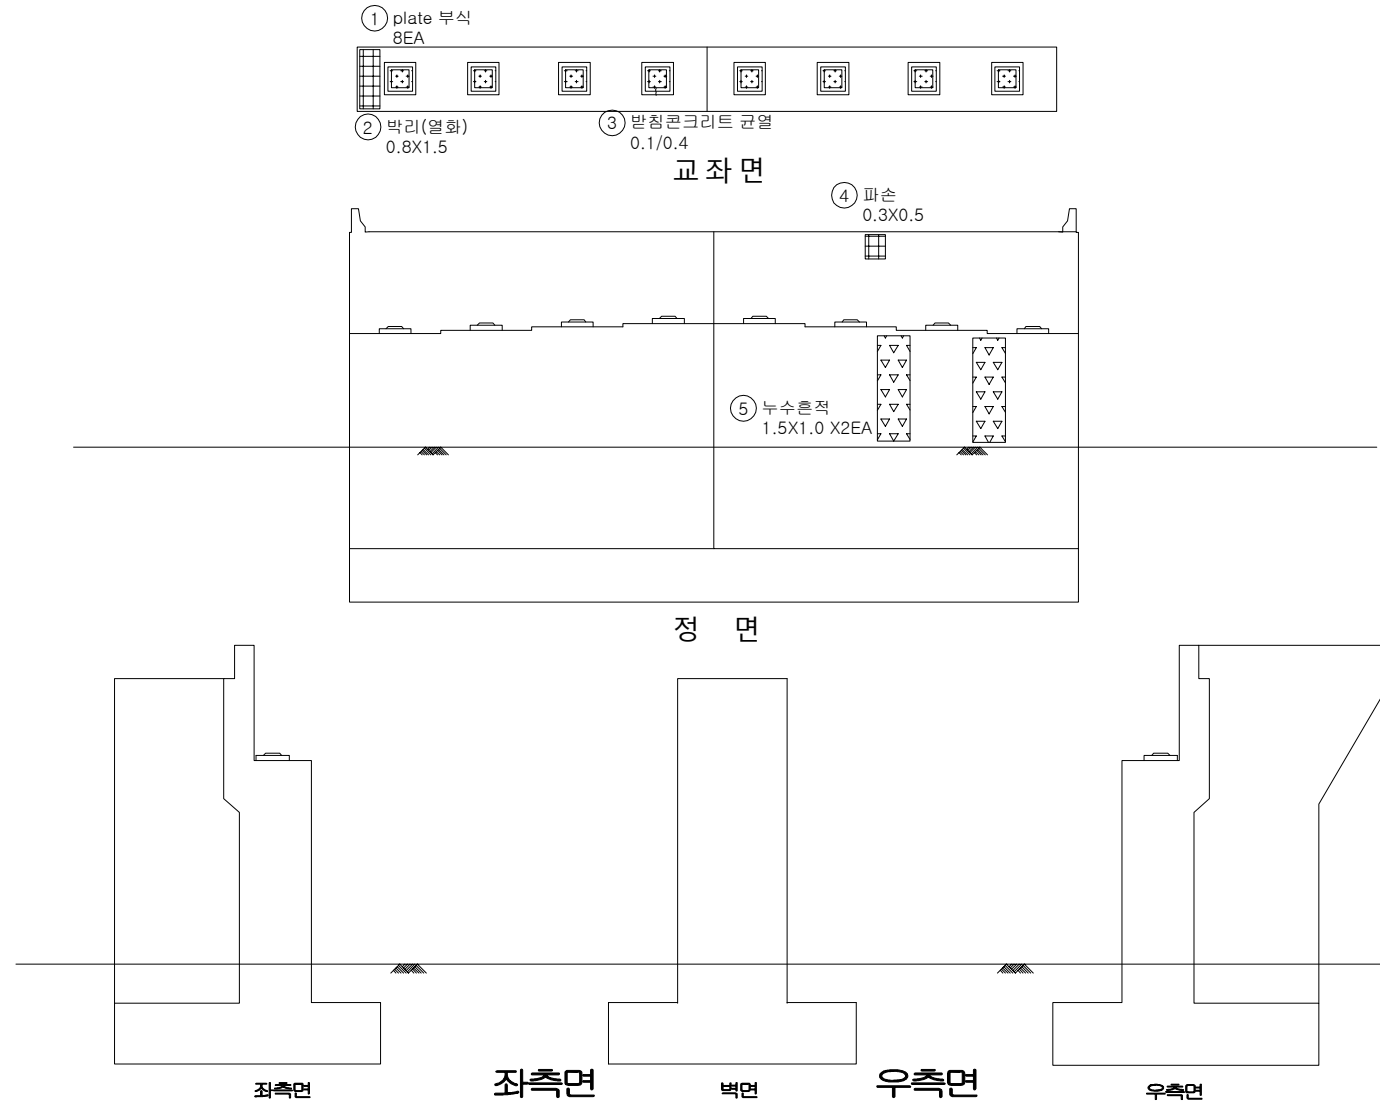
| 번호 | 구분 | 부재 | 손상내용 | 손상현황 | | | | | | 비 고 |
|---|---|---|---|---|---|---|---|---|---|---|
| 1 | 25상 | 교량발침 | plate 부식 | | | | 8 | 8.00 | EA | |
| 2 | 25상 | 교대 | 박리(열화) | | 0.8 | 1.5 | 1 | 1.20 | m <sup>2</sup> | |
| 3 | 25상 | 교량발침 | 받침콘크리트 균열 | 0.1 | 0.4 | | 1 | 0.40 | m | |
| 4 | 25상 | 교대 | 파손 | | 0.3 | 0.5 | 1 | 0.15 | m <sup>2</sup> | |
| 5 | 25상 | 교대 | 누수흔적 | | 1.5 | 1.0 | 1 | 1.50 | m <sup>2</sup> | |

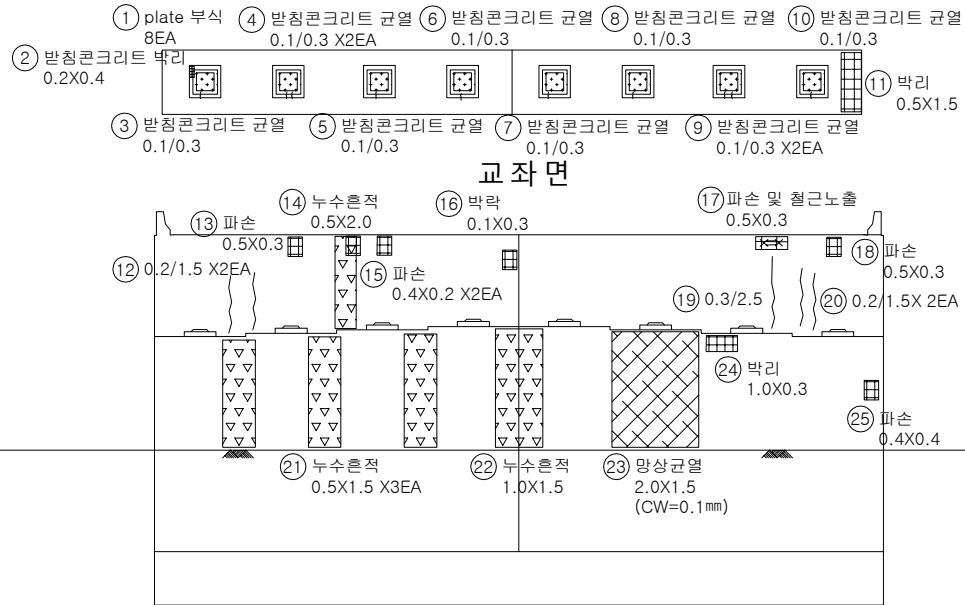
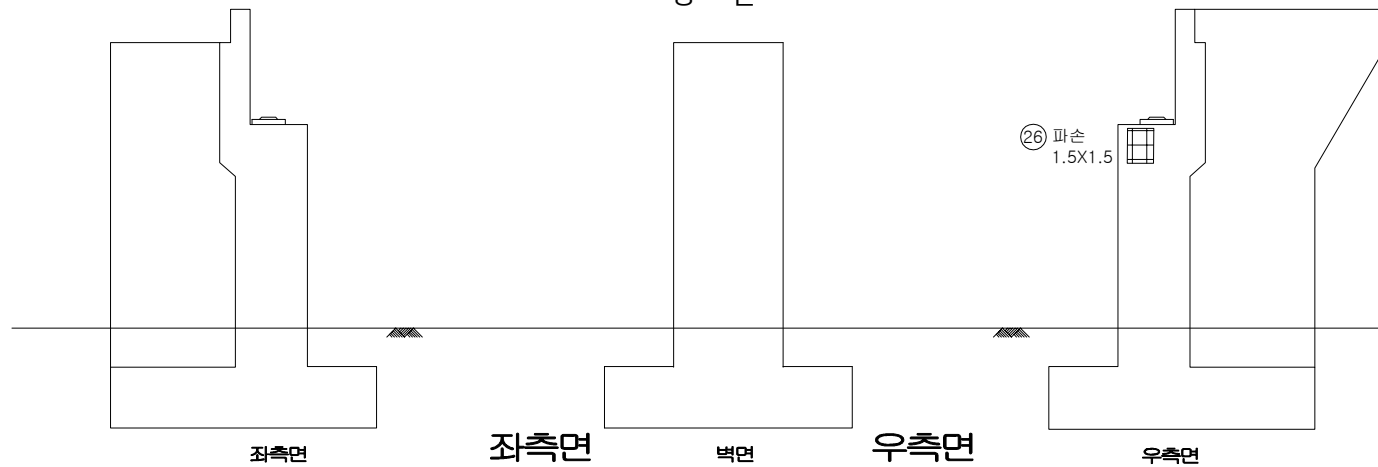
| 번호 | 구분 | 부재 | 손상내용 | 손상현황 | | | | | | 비고 |
|---|---|---|---|---|---|---|---|---|---|---|
| 1 | 25상 | 교량받침 | plate 부식 | | | | 8 | 8.00 | EA | |
| 2 | 25상 | 교량받침 | 받침콘크리트 박리 | | 0.2 | 0.4 | 1 | 0.08 | m <sup>2</sup> | |
| 3 | 25상 | 교량받침 | 받침콘크리트 균열 | 0.1 | 0.3 | | 1 | 0.30 | m | |
| 4 | 25상 | 교량받침 | 받침콘크리트 균열 | 0.1 | 0.3 | | 2 | 0.60 | m | |
| 5 | 25상 | 교량받침 | 받침콘크리트 균열 | 0.1 | 0.3 | | 1 | 0.30 | m | |
| 6 | 25상 | 교량받침 | 받침콘크리트 균열 | 0.1 | 0.3 | | 1 | 0.30 | m | |
| 7 | 25상 | 교량받침 | 받침콘크리트 균열 | 0.1 | 0.3 | | 1 | 0.30 | m | |
| 8 | 25상 | 교량받침 | 받침콘크리트 균열 | 0.1 | 0.3 | | 1 | 0.30 | m | |
| 9 | 25상 | 교량받침 | 받침콘크리트 균열 | 0.1 | 0.3 | | 2 | 0.60 | m | |
| 10 | 25상 | 교량받침 | 받침콘크리트 균열 | 0.1 | 0.3 | | 1 | 0.30 | m | |
| 11 | 25상 | 교대 | 박리 | | 0.5 | 1.5 | 1 | 0.75 | m <sup>2</sup> | |
| 12 | 25상 | 교대 | 균열(0.3mm미만) | 0.2 | 1.5 | | 2 | 3.00 | m | |
| 13 | 25상 | 교대 | 파손 | | 0.5 | 0.3 | 1 | 0.15 | m <sup>2</sup> | |
| 14 | 25상 | 교대 | 누수흔적 | | 0.5 | 2.0 | 1 | 1.00 | m <sup>2</sup> | |
| 15 | 25상 | 교대 | 파손 | | 0.4 | 0.2 | 2 | 0.16 | m <sup>2</sup> | |
| 16 | 25상 | 교대 | 박락 | | 0.1 | 0.3 | 1 | 0.03 | m <sup>2</sup> | |
| 17 | 25상 | 교대 | 파손 및 철근노출 | | 0.5 | 0.3 | 1 | 0.15 | m <sup>2</sup> | |
| 18 | 25상 | 교대 | 파손 | | 0.5 | 0.3 | 1 | 0.15 | m <sup>2</sup> | |
| 19 | 25상 | 교대 | 균열(0.3mm이상) | 0.3 | 2.5 | | 1 | 2.50 | m | |
| 20 | 25상 | 교대 | 균열(0.3mm미만) | 0.2 | 1.5 | | 2 | 3.00 | m | |
| 21 | 25상 | 교대 | 누수흔적 | | 0.5 | 1.5 | 3 | 2.25 | m <sup>2</sup> | |
| 22 | 25상 | 교대 | 누수흔적 | | 1.0 | 1.5 | 1 | 1.50 | m <sup>2</sup> | |
| 23 | 25상 | 교대 | 망상균열 | 0.1 | 2.0 | 1.5 | 1 | 3.00 | m <sup>2</sup> | |
| 24 | 25상 | 교대 | 박리 | | 1.0 | 0.3 | 1 | 0.30 | m <sup>2</sup> | |
| 25 | 25상 | 교대 | 파손 | | 0.4 | 0.4 | 1 | 0.16 | m <sup>2</sup> | |
| 26 | 25상 | 교대 | 파손 | | 1.5 | 1.5 | 1 | 2.25 | m <sup>2</sup> | |
