2025년 국도17호선 기타시설물 두교2교 등 30개소  
정기안전점검용역

# 외 관 조 사 망 도

신기1교

(주)명성엔지니어링

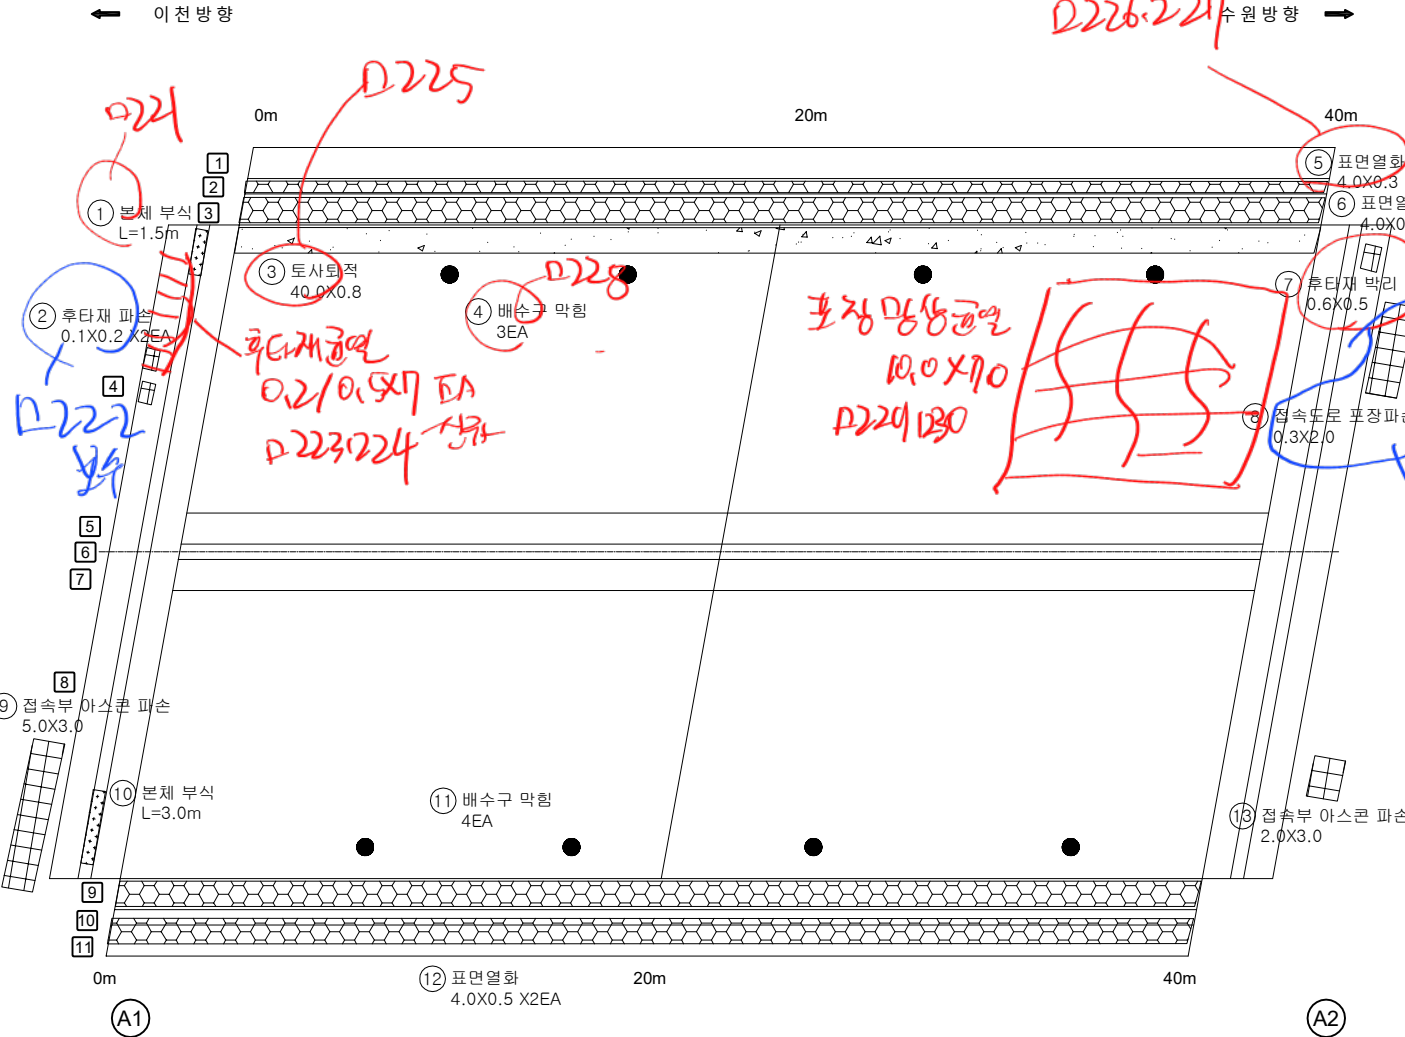
| 번호 | 구분 | 부재 | 손상내용 | 손상현황 | | | | | 비고 |
|---|---|---|---|---|---|---|---|---|---|
| 1 | 25상 | 신축이음 | 본체 부식 | | 1.5 | | 1 | 1.50 | m |
| 2 | 25상 | 신축이음 | 후타재 파손 | | 0.1 | 0.2 | 2 | 0.04 | m² |
| 3 | 25상 | 교면포장 | 토사퇴적 | | 40.0 | 0.8 | 1 | 32.00 | m² |
| 4 | 25상 | 배수시설 | 배수구 막힘 | | | | 4 | 4.00 | EA |
| 5 | 25상 | 방호벽 | 표면열화 | | 40.0 | 0.3 | 1 | 12.00 | m² |
| 6 | 25상 | 방호벽 | 표면열화 | | 40.0 | 0.5 | 1 | 20.00 | m² |
| 7 | 25상 | 신축이음 | 후타재 박리 | | 0.6 | 0.5 | 1 | 0.30 | m² |
| 8 | 25상 | 교면포장 | 접속도로 포장파손 | | 0.3 | 2.0 | 1 | 0.60 | m² |
| 9 | 25상 | 교면포장 | 접속부 아스콘 파손 | | 5.0 | 3.0 | 1 | 15.00 | m² |
| 10 | 25상 | 신축이음 | 본체 부식 | | 3.0 | | 1 | 3.00 | m |
| 11 | 25상 | 배수시설 | 배수구 막힘 | | | | 4 | 4.00 | EA |
| 12 | 25상 | 방호벽 | 표면열화 | | 40.0 | 0.5 | 2 | 40.00 | m² |
| 13 | 25상 | 교면포장 | 접속부 아스콘 파손 | | 2.0 | 3.0 | 1 | 6.00 | m² |

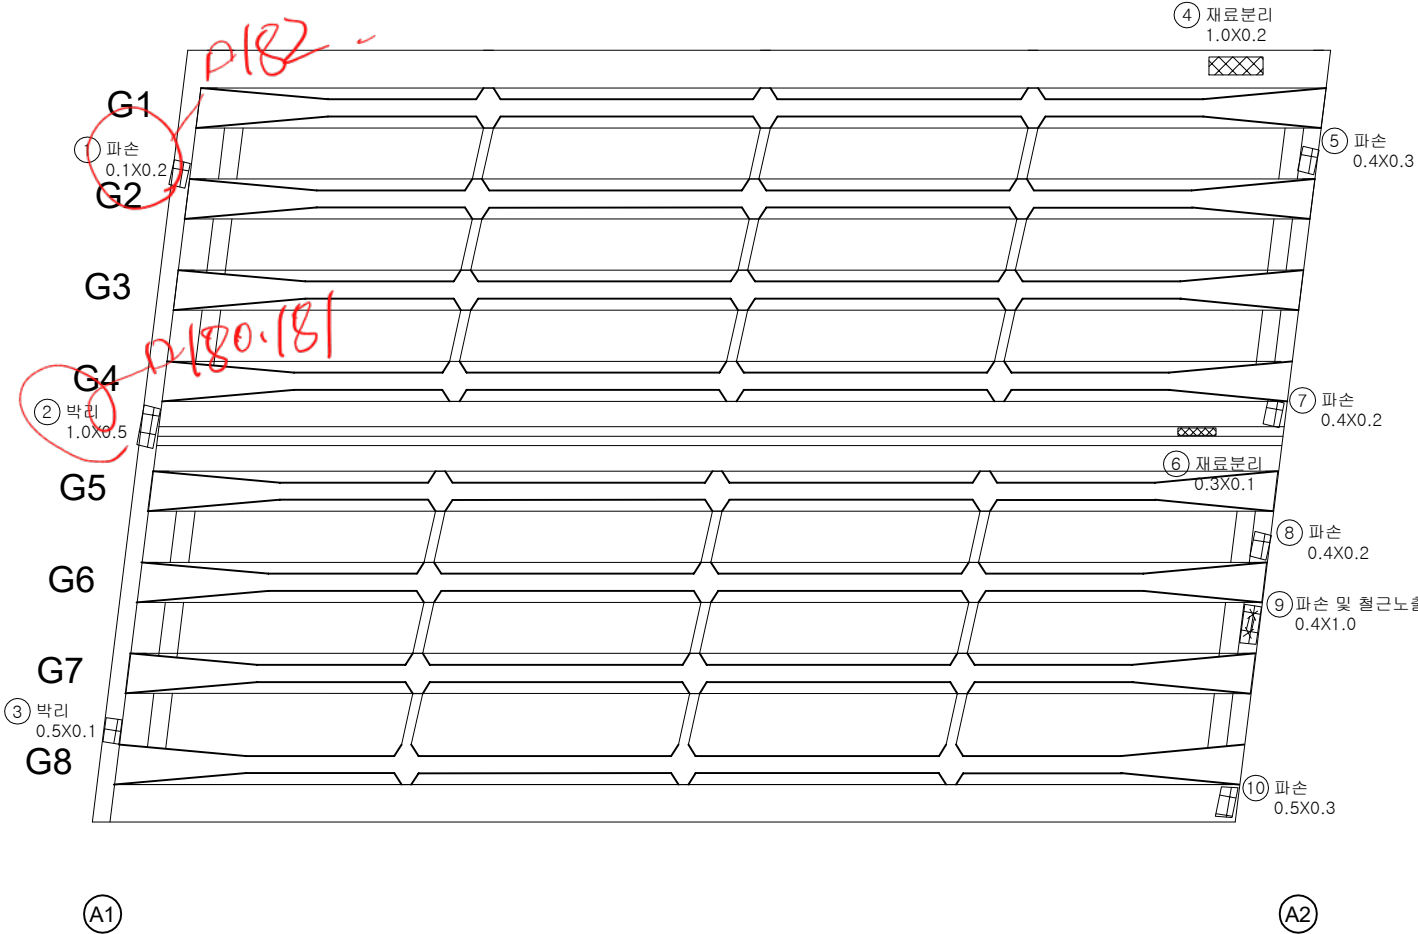
ID : 신기1교 바닥판하면 S1 외관조사망도

| 번호 | 구분 | 부재 | 손상내용 | 손상현황 | | | | | | 비고 |
|---|---|---|---|---|---|---|---|---|---|---|
| 1 | 25상 | 바닥판 | 파손 | | 0.1 | 0.2 | 1 | 0.02 | m² | |
| 2 | 25상 | 바닥판 | 박리 | | 1.0 | 0.5 | 1 | 0.50 | m² | |
| 3 | 25상 | 바닥판 | 박리 | | 0.5 | 0.1 | 1 | 0.05 | m² | |
| 4 | 25상 | 바닥판 | 재료분리 | | 1.0 | 0.2 | 1 | 0.20 | m² | |
| 5 | 25상 | 바닥판 | 파손 | | 0.4 | 0.3 | 1 | 0.12 | m² | |
| 6 | 25상 | 바닥판 | 재료분리 | | 0.3 | 0.1 | 1 | 0.03 | m² | |
| 7 | 25상 | 바닥판 | 파손 | | 0.4 | 0.2 | 1 | 0.08 | m² | |
| 8 | 25상 | 바닥판 | 파손 | | 0.4 | 0.2 | 1 | 0.08 | m² | |
| 9 | 25상 | 바닥판 | 파손 및 철근노출 | | 0.4 | 1.0 | 1 | 0.40 | m² | |
| 10 | 25상 | 바닥판 | 파손 | | 0.5 | 0.3 | 1 | 0.15 | m² | |

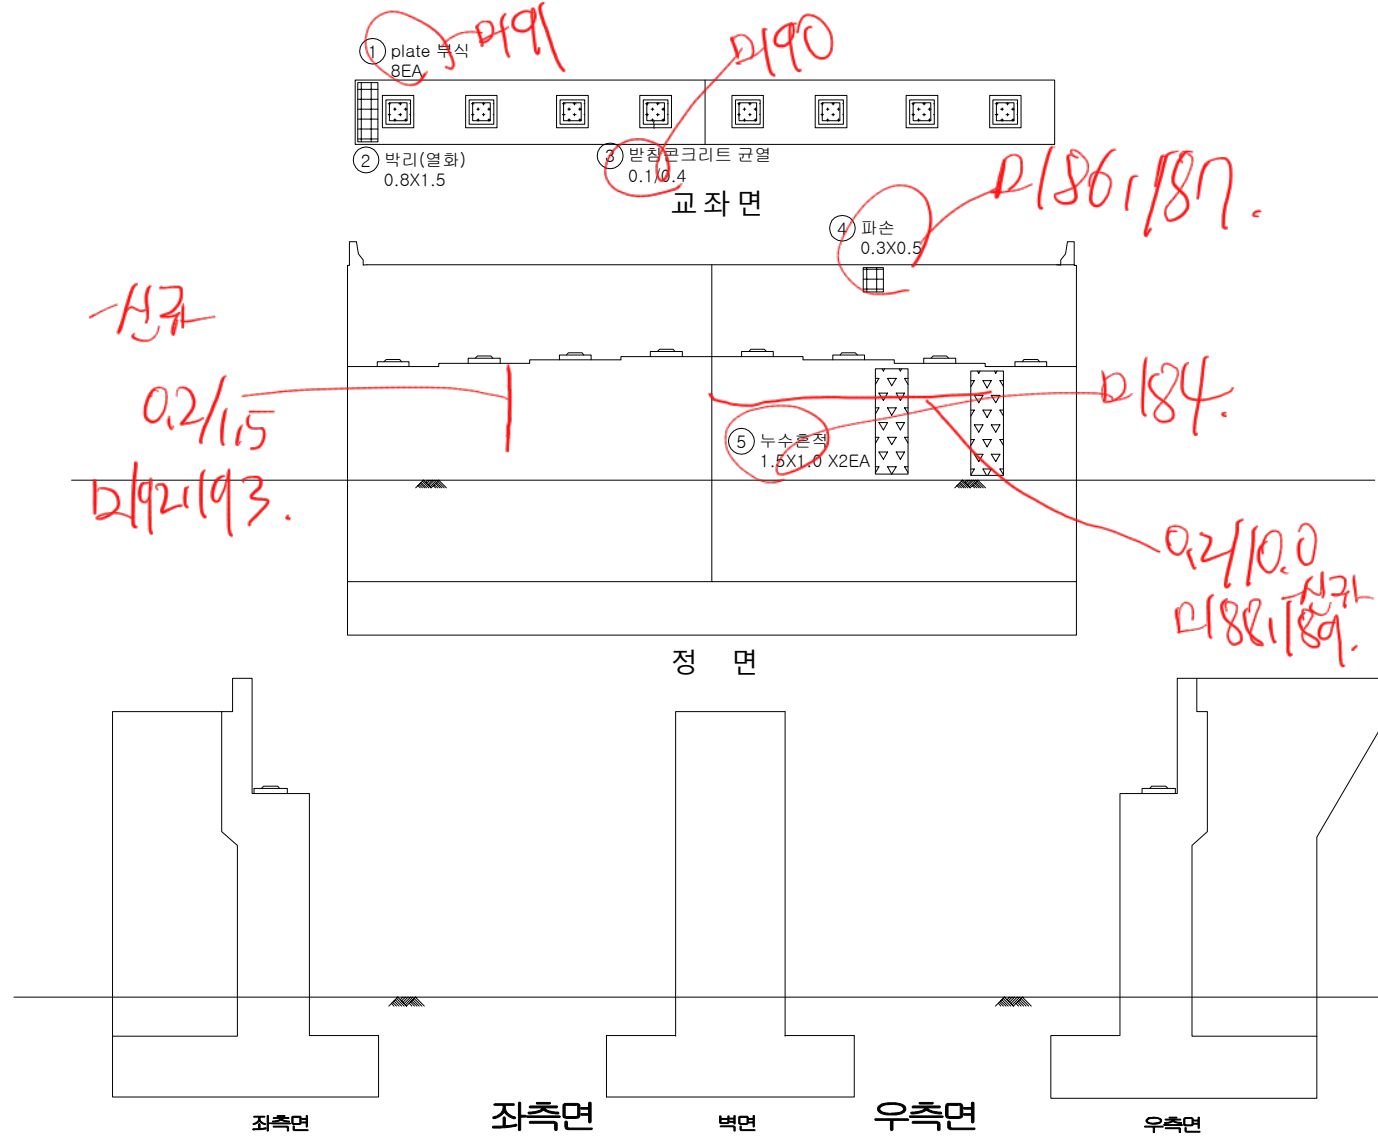
| 번호 | 구분 | 부재 | 손상내용 | 손상현황 | | | | | 비고 |
|---|---|---|---|---|---|---|---|---|---|
| 1 | 25상 | 교량발침 | plate 부식 | | | | 8 | 8.00 | EA |
| 2 | 25상 | 교대 | 박리(열화) | | 0.8 | 1.5 | 1 | 1.20 | m <sup>2</sup> |
| 3 | 25상 | 교량발침 | 받침콘크리트 균열 | 0.1 | 0.4 | | 1 | 0.40 | m |
| 4 | 25상 | 교대 | 파손 | | 0.3 | 0.5 | 1 | 0.15 | m <sup>2</sup> |
| 5 | 25상 | 교대 | 누수흔적 | | 1.5 | 1.0 | 1 | 1.50 | m <sup>2</sup> |

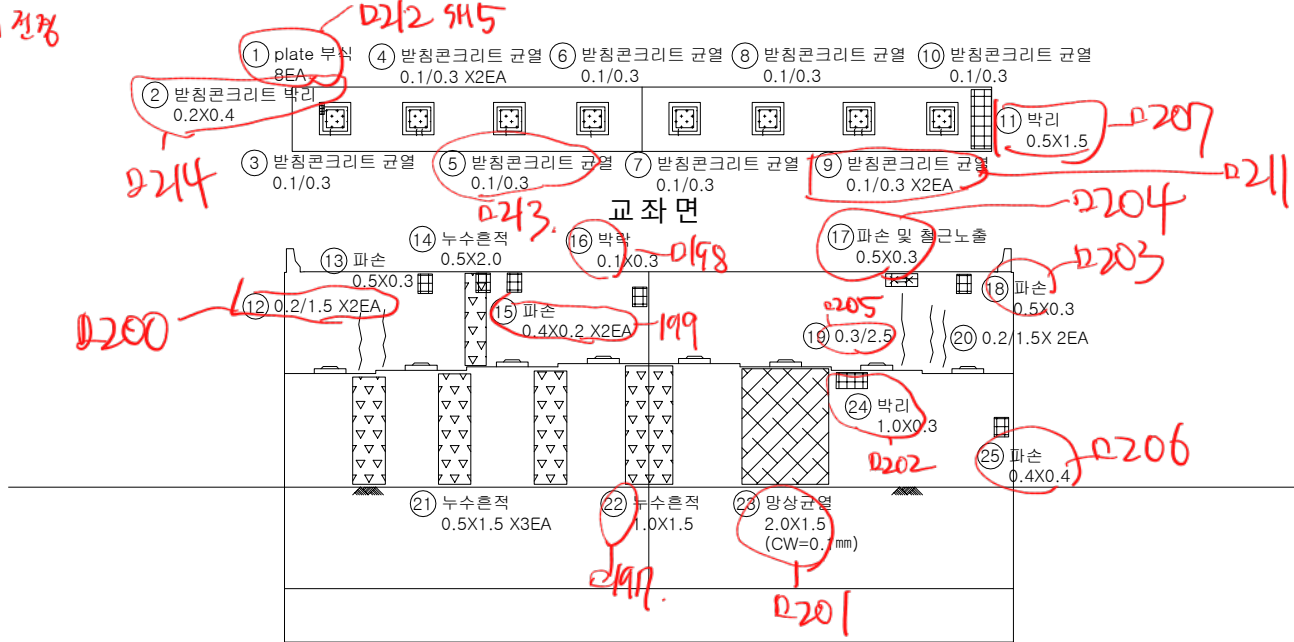
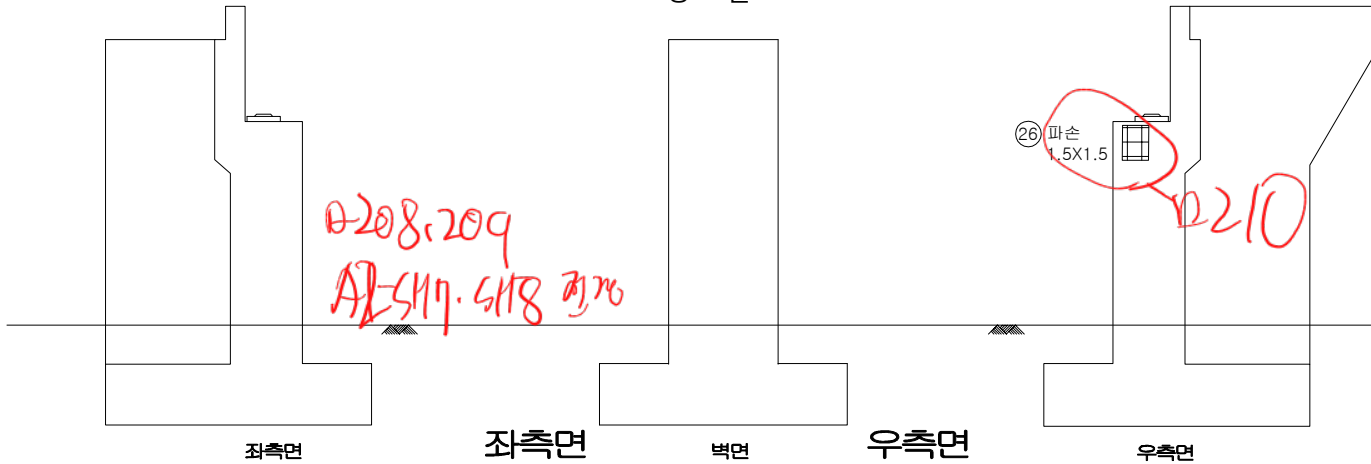
이/96 AI 전경

| 번호 | 구분 | 부재 | 손상내용 | 손상현황 | | | | | 비고 |
|---|---|---|---|---|---|---|---|---|---|
| 1 | 25상 | 교량발침 | plate 부식 | | | | 8 | 8.00 | EA |
| 2 | 25상 | 교량발침 | 발침콘크리트 박리 | | 0.2 | 0.4 | 1 | 0.08 | m <sup>2</sup> |
| 3 | 25상 | 교량발침 | 발침콘크리트 균열 | 0.1 | 0.3 | | 1 | 0.30 | m |
| 4 | 25상 | 교량발침 | 발침콘크리트 균열 | 0.1 | 0.3 | | 2 | 0.60 | m |
| 5 | 25상 | 교량발침 | 발침콘크리트 균열 | 0.1 | 0.3 | | 1 | 0.30 | m |
| 6 | 25상 | 교량발침 | 발침콘크리트 균열 | 0.1 | 0.3 | | 1 | 0.30 | m |
| 7 | 25상 | 교량발침 | 발침콘크리트 균열 | 0.1 | 0.3 | | 1 | 0.30 | m |
| 8 | 25상 | 교량발침 | 발침콘크리트 균열 | 0.1 | 0.3 | | 1 | 0.30 | m |
| 9 | 25상 | 교량발침 | 발침콘크리트 균열 | 0.1 | 0.3 | | 2 | 0.60 | m |
| 10 | 25상 | 교량발침 | 발침콘크리트 균열 | 0.1 | 0.3 | | 1 | 0.30 | m |
| 11 | 25상 | 교대 | 박리 | | 0.5 | 1.5 | 1 | 0.75 | m <sup>2</sup> |
| 12 | 25상 | 교대 | 균열(0.3mm미만) | 0.2 | 1.5 | | 2 | 3.00 | m |
| 13 | 25상 | 교대 | 파손 | | 0.5 | 0.3 | 1 | 0.15 | m <sup>2</sup> |
| 14 | 25상 | 교대 | 누수흔적 | | 0.5 | 2.0 | 1 | 1.00 | m <sup>2</sup> |
| 15 | 25상 | 교대 | 파손 | | 0.4 | 0.2 | 2 | 0.16 | m <sup>2</sup> |
| 16 | 25상 | 교대 | 박락 | | 0.1 | 0.3 | 1 | 0.03 | m <sup>2</sup> |
| 17 | 25상 | 교대 | 파손 및 철근노출 | | 0.5 | 0.3 | 1 | 0.15 | m <sup>2</sup> |
| 18 | 25상 | 교대 | 파손 | | 0.5 | 0.3 | 1 | 0.15 | m <sup>2</sup> |
| 19 | 25상 | 교대 | 균열(0.3mm이상) | 0.3 | 2.5 | | 1 | 2.50 | m |
| 20 | 25상 | 교대 | 균열(0.3mm미만) | 0.2 | 1.5 | | 2 | 3.00 | m |
| 21 | 25상 | 교대 | 누수흔적 | | 0.5 | 1.5 | 3 | 2.25 | m <sup>2</sup> |
| 22 | 25상 | 교대 | 누수흔적 | | 1.0 | 1.5 | 1 | 1.50 | m <sup>2</sup> |
| 23 | 25상 | 교대 | 망상균열 | 0.1 | 2.0 | 1.5 | 1 | 3.00 | m <sup>2</sup> |
| 24 | 25상 | 교대 | 박리 | | 1.0 | 0.3 | 1 | 0.30 | m <sup>2</sup> |
| 25 | 25상 | 교대 | 파손 | | 0.4 | 0.4 | 1 | 0.16 | m <sup>2</sup> |
| 26 | 25상 | 교대 | 파손 | | 1.5 | 1.5 | 1 | 2.25 | m <sup>2</sup> |
