2025년 국도17호선 기타시설물 두교2교 등 30개소  
정기안전점검용역

# 외 관 조 사 망 도

안터교

(주)명성엔지니어링

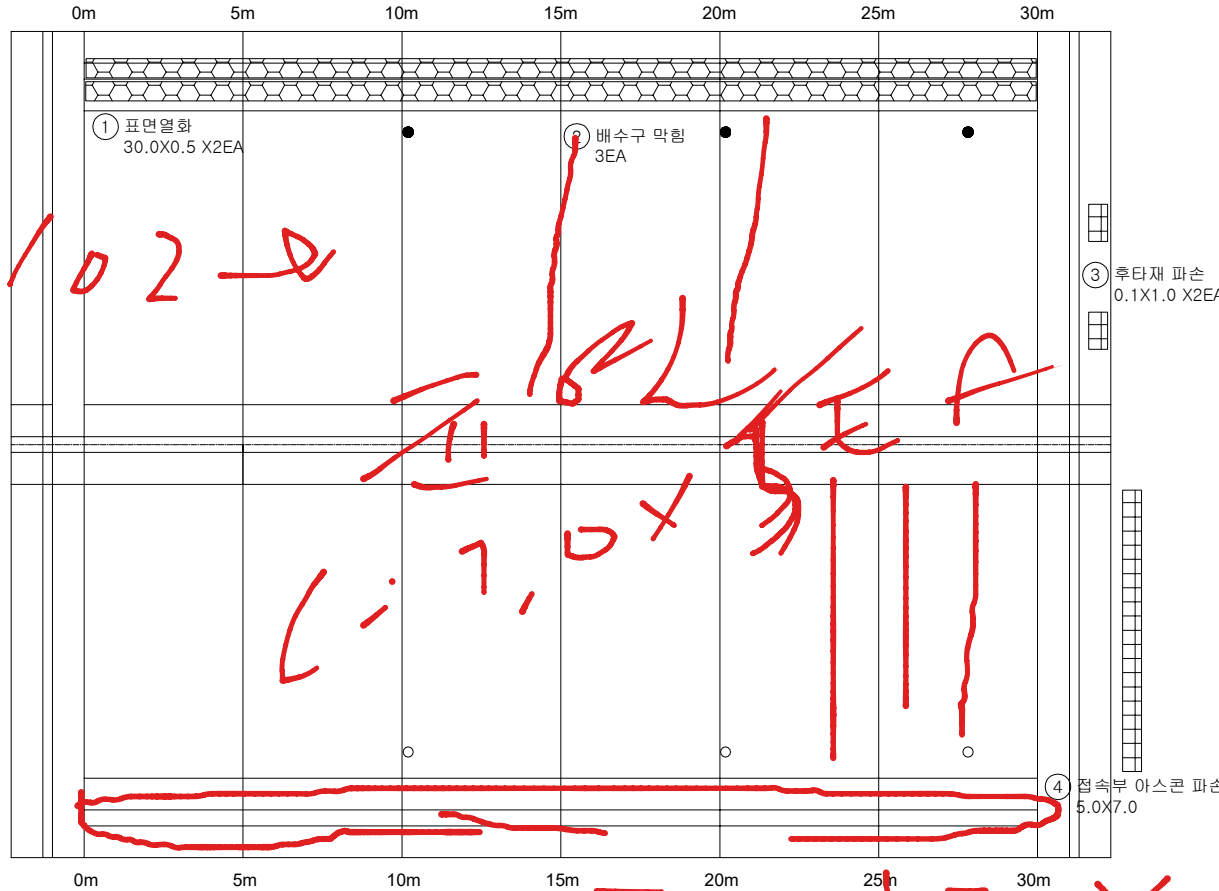
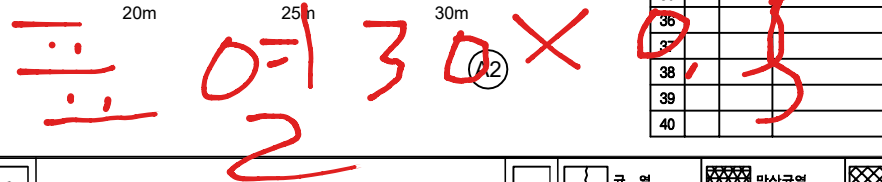
| 번호 | 구분 | 부재 | 손상내용 | 손상현황 | | | | | 비고 |
|---|---|---|---|---|---|---|---|---|---|
| 1 | 25상 | 방호벽 | 표면열화 | | 30.0 | 0.5 | 2 | 30.00 | m <sup>2</sup> |
| 2 | 25상 | 배수시설 | 배수구 막힘 | | | | 3 | 3.00 | EA |
| 3 | 25상 | 신축이음 | 후타재 파손 | | 0.1 | 1.0 | 2 | 0.20 | m <sup>2</sup> |
| 4 | 25상 | 교면포장 | 접속부 아스콘 파손 | | 5.0 | 7.0 | 1 | 35.00 | m <sup>2</sup> |

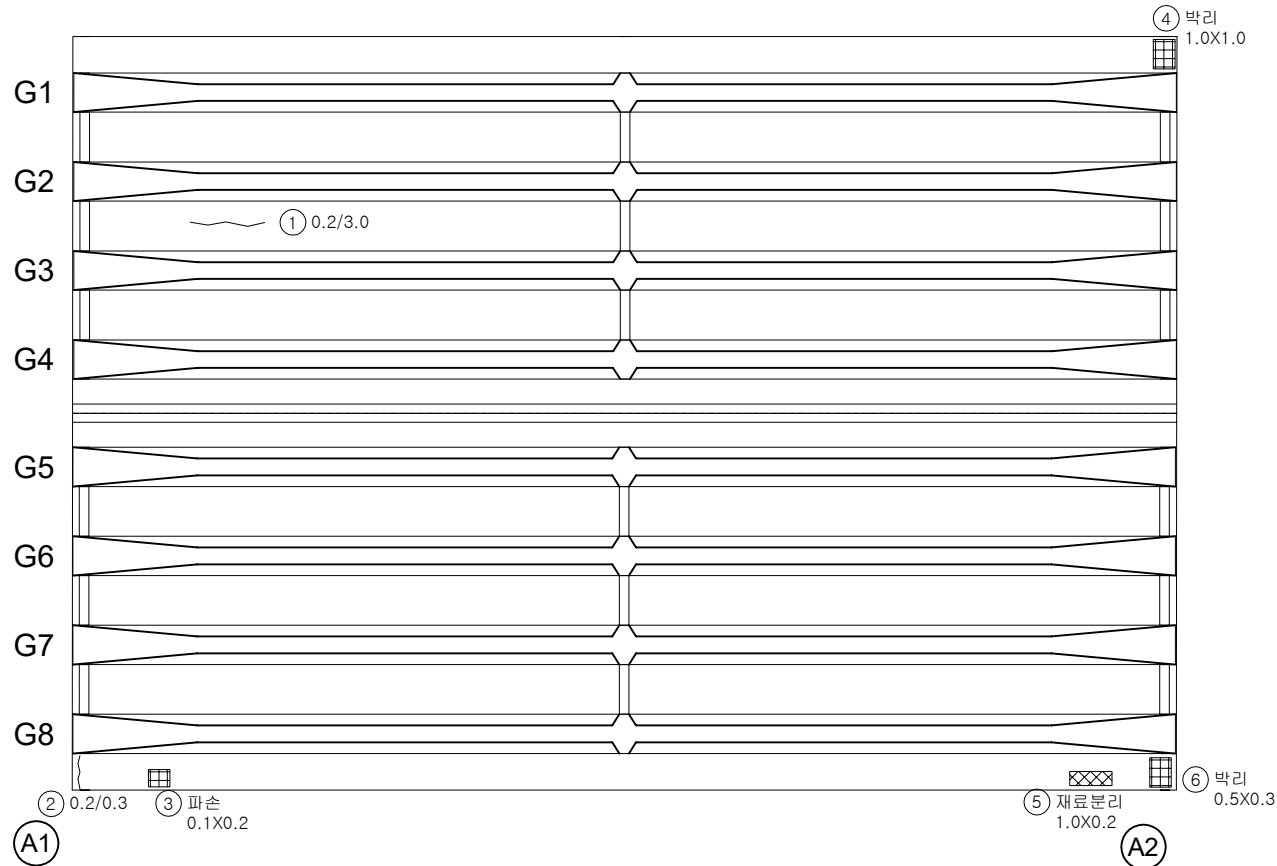
| 번호 | 구분 | 부재 | 손상내용 | 손상현황 | | | | | | 비고 |
|---|---|---|---|---|---|---|---|---|---|---|
| 1 | 25상 | 바닥판 | 균열(0.3mm미만) | 0.2 | 3.0 | | 1 | 3.00 | m | |
| 2 | 25상 | 바닥판 | 균열(0.3mm미만) | 0.2 | 0.3 | | 1 | 0.30 | m | |
| 3 | 25상 | 바닥판 | 파손 | | 0.1 | 0.2 | 1 | 0.02 | m² | |
| 4 | 25상 | 바닥판 | 박리 | | 1.0 | 1.0 | 1 | 1.00 | m² | |
| 5 | 25상 | 바닥판 | 재료분리 | | 1.0 | 0.2 | 1 | 0.20 | m² | |
| 6 | 25상 | 바닥판 | 박리 | | 0.5 | 0.3 | 1 | 0.15 | m² | |

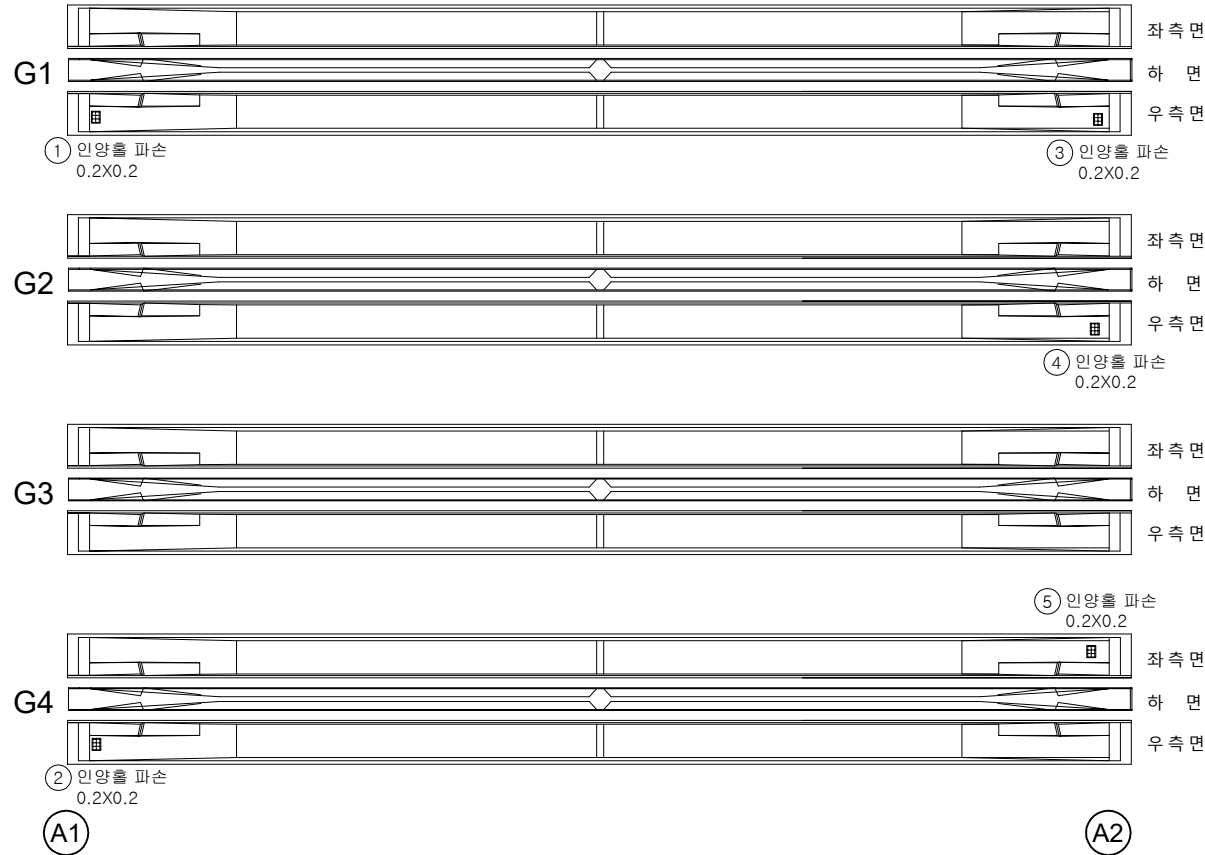
| 번호 | 구분 | 부재 | 손상내용 | 손상현황 | | | | | | 비고 |
|---|---|---|---|---|---|---|---|---|---|---|
| 1 | 25상 | 거더 | 인양을 파손 | | 0.2 | 0.2 | 1 | 0.04 | m <sup>2</sup> | |
| 2 | 25상 | 거더 | 인양을 파손 | | 0.2 | 0.2 | 1 | 0.04 | m <sup>2</sup> | |
| 3 | 25상 | 거더 | 인양을 파손 | | 0.2 | 0.2 | 1 | 0.04 | m <sup>2</sup> | |
| 4 | 25상 | 거더 | 인양을 파손 | | 0.2 | 0.2 | 1 | 0.04 | m <sup>2</sup> | |
| 5 | 25상 | 거더 | 인양을 파손 | | 0.2 | 0.2 | 1 | 0.04 | m <sup>2</sup> | |

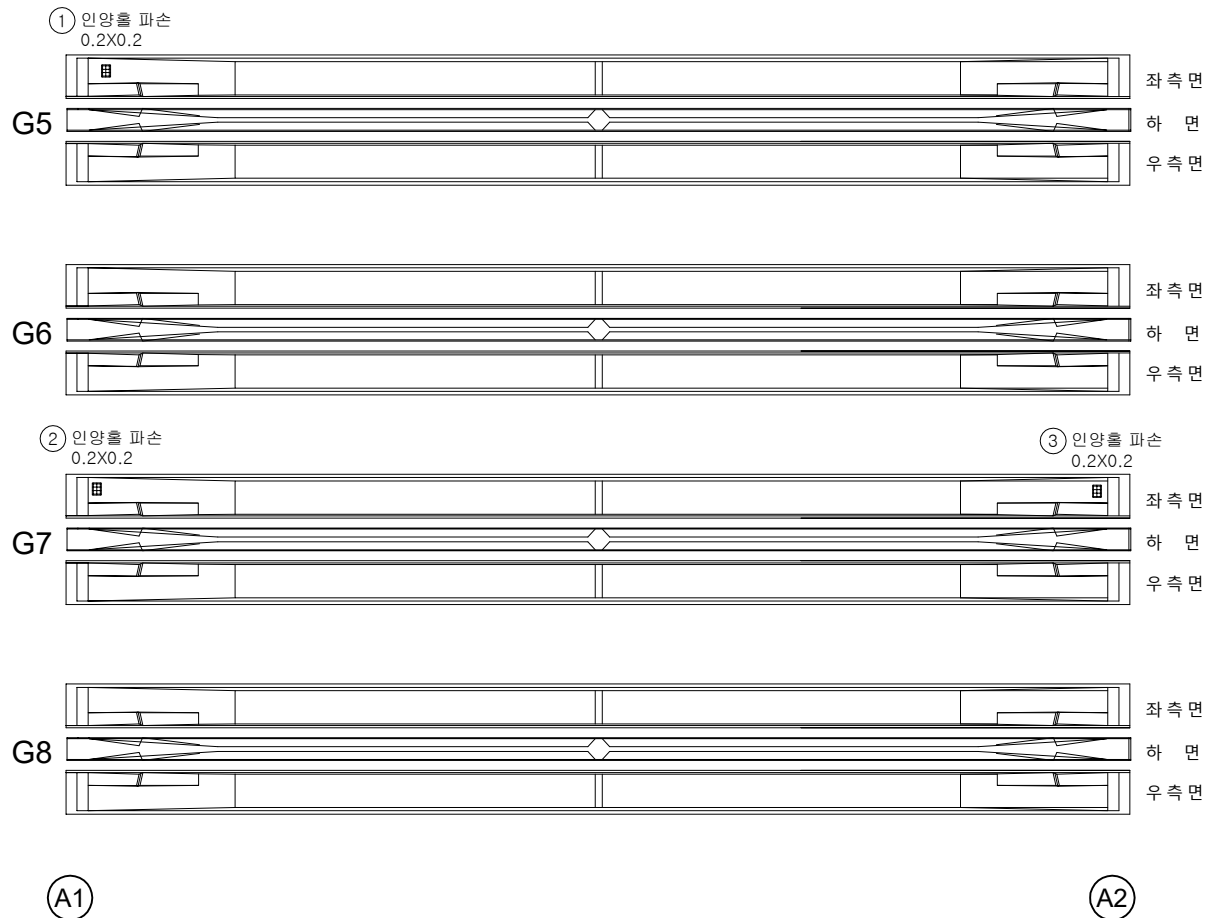
| 도면번호 | 04 |

| 번호 | 구분 | 부재 | 손상내용 | 손상현황 | | | | | | 비고 |
|---|---|---|---|---|---|---|---|---|---|---|
| 1 | 25상 | 거더 | 인양홀 파손 | | 0.2 | 0.2 | 1 | 0.04 | m <sup>2</sup> | |
| 2 | 25상 | 거더 | 인양홀 파손 | | 0.2 | 0.2 | 1 | 0.04 | m <sup>2</sup> | |
| 3 | 25상 | 거더 | 인양홀 파손 | | 0.2 | 0.2 | 1 | 0.04 | m <sup>2</sup> | |

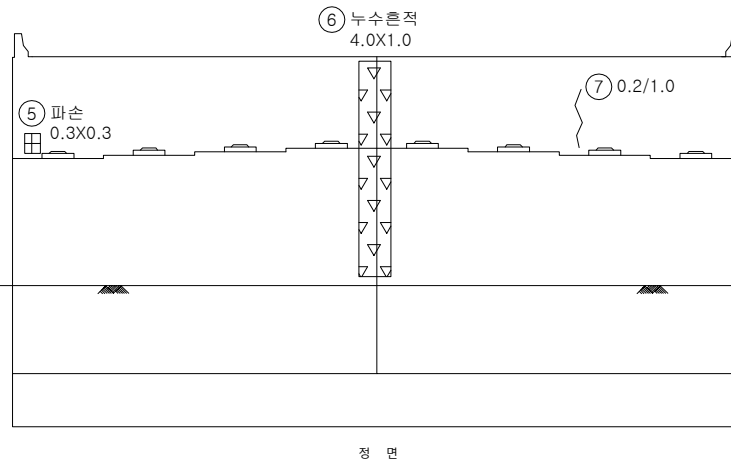
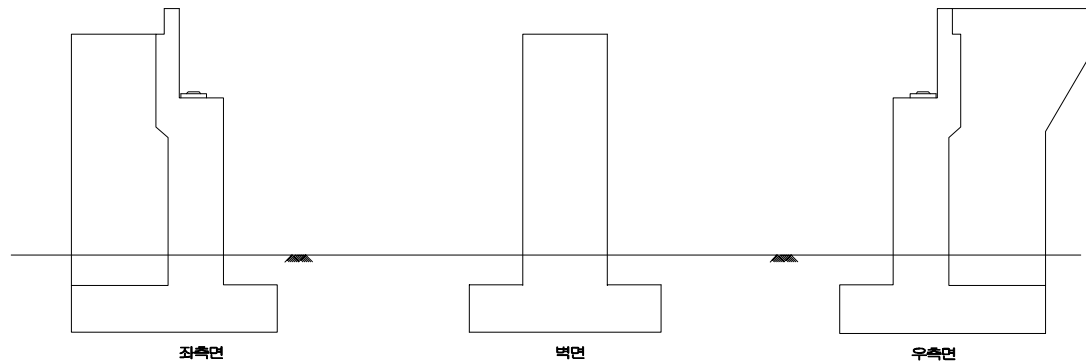
도면번호 05

| 번호 | 구분 | 부재 | 손상내용 | 손상현황 | | | | | | 비고 |
|---|---|---|---|---|---|---|---|---|---|---|
| 1 | 25상 | 교대 | 박리 | | 0.3 | 1.5 | 1 | 0.45 | m <sup>2</sup> | |
| 2 | 25상 | 교량받침 | plate 부식 | | | | 1 | 1.00 | EA | |
| 3 | 25상 | 교량받침 | 우수축몰탈 균열 | 0.2 | 0.3 | | 1 | 0.30 | m | |
| 4 | 25상 | 교대 | 박리 | | 0.5 | 1.5 | 1 | 0.75 | m <sup>2</sup> | |
| 5 | 25상 | 교대 | 파손 | | 0.3 | 0.3 | 1 | 0.09 | m <sup>2</sup> | |
| 6 | 25상 | 교대 | 누수흔적 | | 4.0 | 1.0 | 1 | 4.00 | m <sup>2</sup> | |
| 7 | 25상 | 교대 | 균열(0.3mm미만) | 0.2 | 1.0 | | 1 | 1.00 | m | |

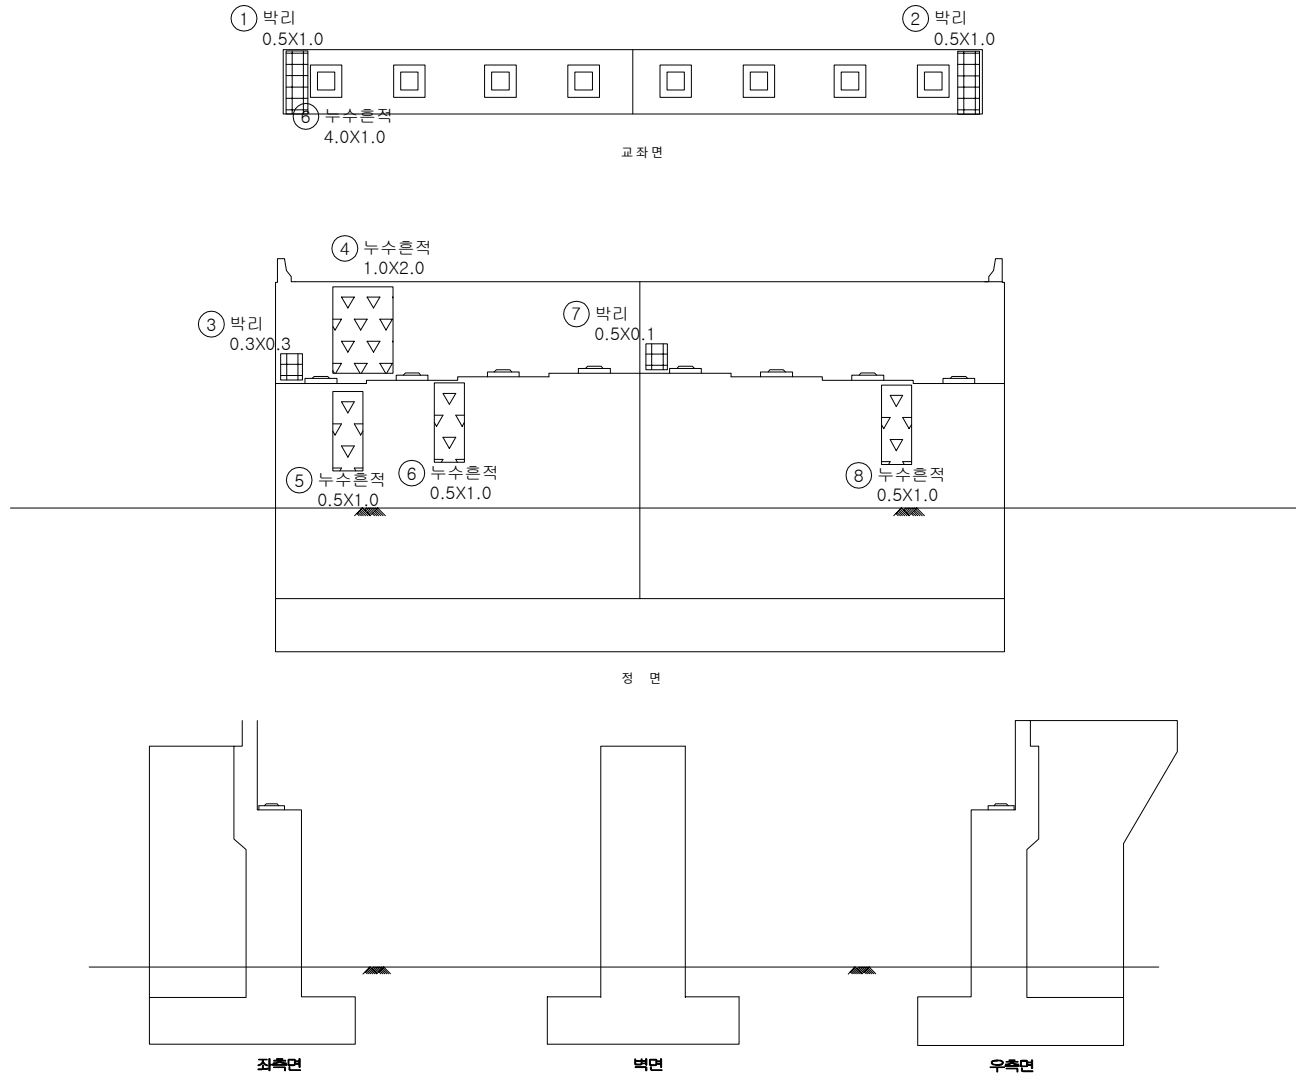
도면번호 06

| 번호 | 구분 | 부재 | 손상내용 | 손상현황 | | | | | | 비 고 |
|---|---|---|---|---|---|---|---|---|---|---|
| 1 | 25상 | 교대 | 박리 | | 0.5 | 1.0 | 1 | 0.50 | m <sup>2</sup> | |
| 2 | 25상 | 교대 | 박리 | | 0.5 | 1.0 | 1 | 0.50 | m <sup>2</sup> | |
| 3 | 25상 | 교대 | 박리 | | 0.3 | 0.3 | 1 | 0.09 | m <sup>2</sup> | |
| 4 | 25상 | 교대 | 누수흔적 | | 1.0 | 2.0 | 1 | 2.00 | m <sup>2</sup> | |
| 5 | 25상 | 교대 | 누수흔적 | | 0.5 | 1.0 | 1 | 0.50 | m <sup>2</sup> | |
| 6 | 25상 | 교대 | 누수흔적 | | 0.5 | 1.0 | 1 | 0.50 | m <sup>2</sup> | |
| 7 | 25상 | 교대 | 박리 | | 0.5 | 0.1 | 1 | 0.05 | m <sup>2</sup> | |
| 8 | 25상 | 교대 | 누수흔적 | | 0.5 | 1.0 | 1 | 0.50 | m <sup>2</sup> | |
