2025년 국도17호선 기타시설물 두교2교 등 30개소  
정기안전점검용역

# 외 관 조 사 망 도

안터교

(주)명성엔지니어링

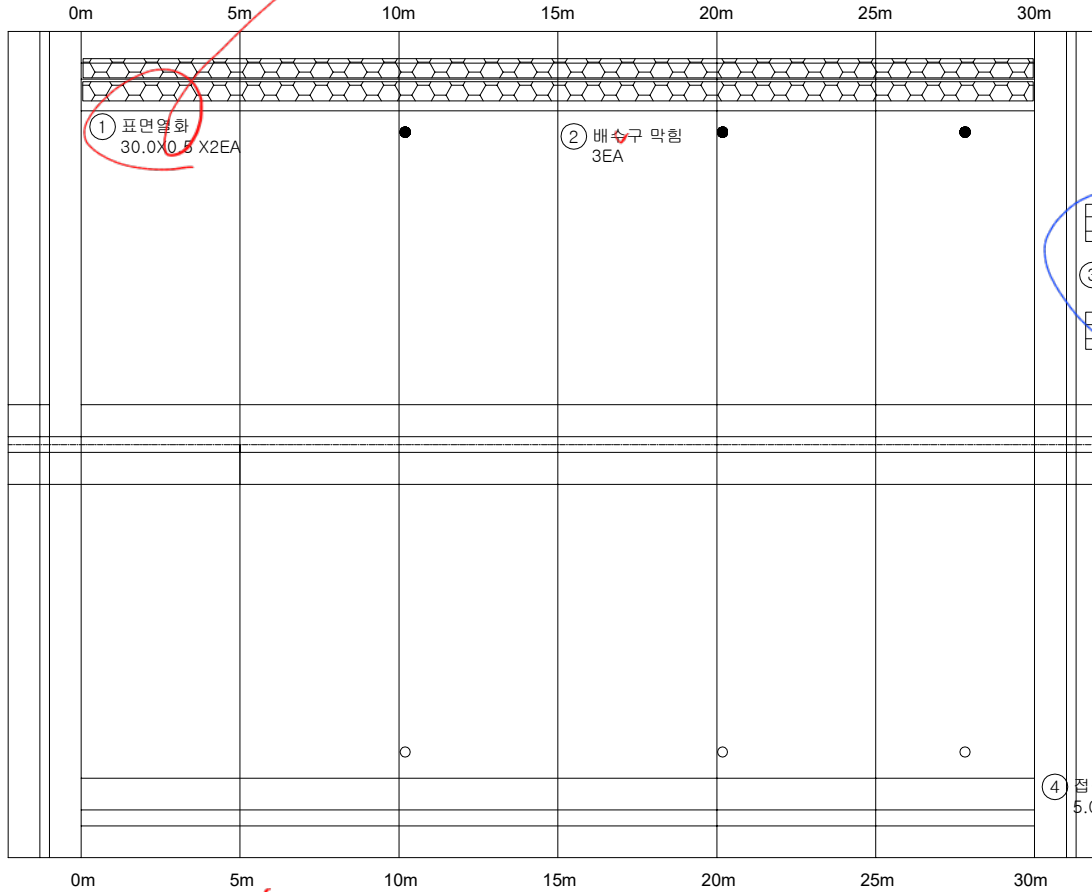
# ID : 안터교 교면포장 S1 외관조사망도

| 번호 | 구분 | 부재 | 손상내용 | 손상현황 | | | | | 비고 |
|---|---|---|---|---|---|---|---|---|---|
| 1 | 25상 | 방호벽 | 표면열화 | | 30.0 | 0.5 | 2 | 30.00 | m <sup>2</sup> |
| 2 | 25상 | 배수시설 | 배수구 막힘 | | | | 3 | 3.00 | EA |
| 3 | 25상 | 신축이음 | 후타재 파손 | | 0.1 | 1.0 | 2 | 0.20 | m <sup>2</sup> |
| 4 | 25상 | 교면포장 | 접속부 아스콘 파손 | | 5.0 | 7.0 | 1 | 35.00 | m <sup>2</sup> |

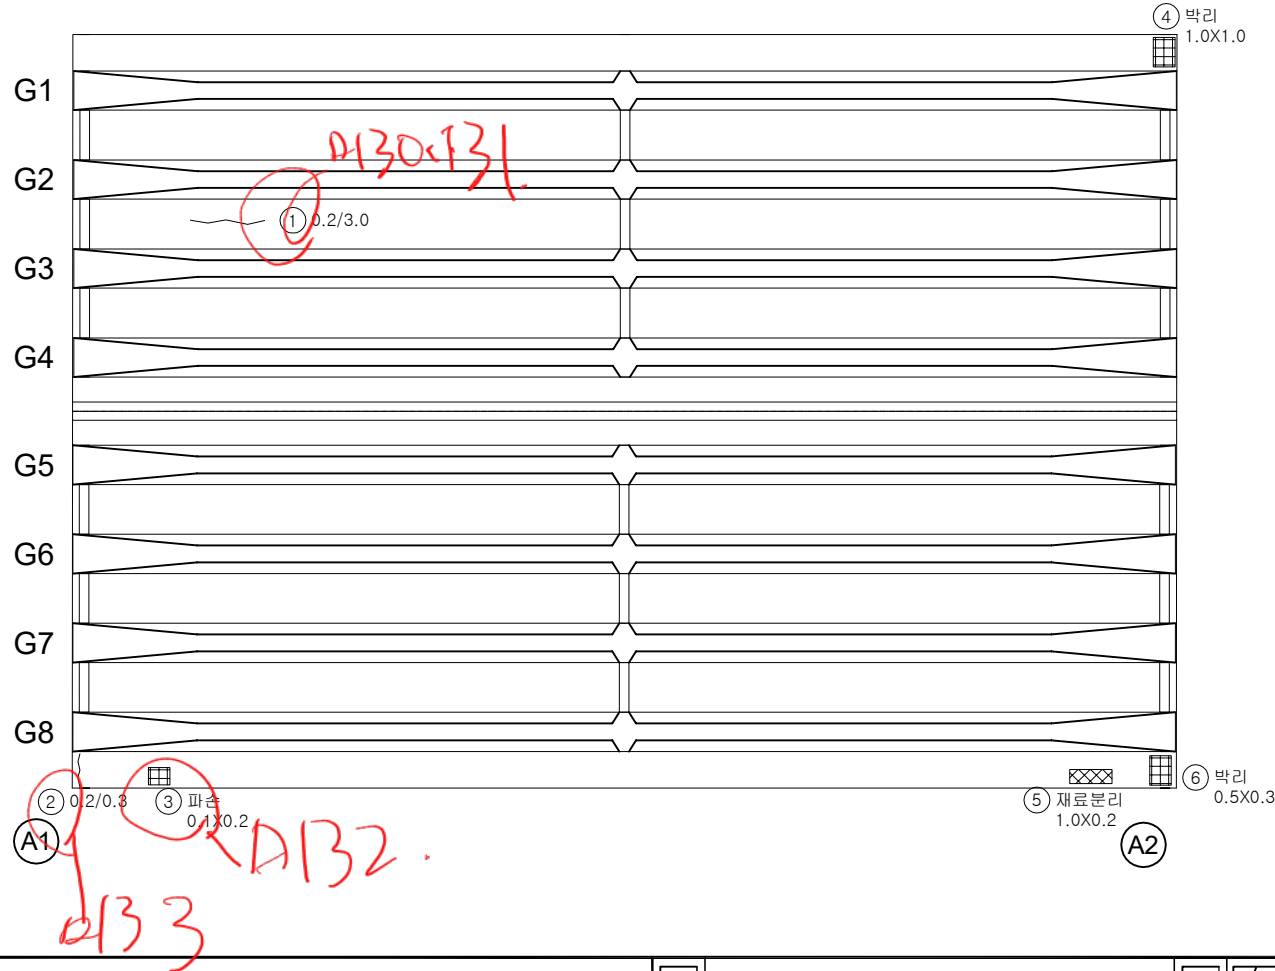
ID : 안터교 바닥판하면 S1 외관조사망도

| 번호 | 구분 | 부재 | 손상내용 | 손상현황 | | | | | | 비고 |
|---|---|---|---|---|---|---|---|---|---|---|
| 1 | 25상 | 바닥판 | 균열(0.3mm미만) | 0.2 | 3.0 | | 1 | 3.00 | m | |
| 2 | 25상 | 바닥판 | 균열(0.3mm미만) | 0.2 | 0.3 | | 1 | 0.30 | m | |
| 3 | 25상 | 바닥판 | 파손 | | 0.1 | 0.2 | 1 | 0.02 | m <sup>2</sup> | |
| 4 | 25상 | 바닥판 | 박리 | | 1.0 | 1.0 | 1 | 1.00 | m <sup>2</sup> | |
| 5 | 25상 | 바닥판 | 재료분리 | | 1.0 | 0.2 | 1 | 0.20 | m <sup>2</sup> | |
| 6 | 25상 | 바닥판 | 박리 | | 0.5 | 0.3 | 1 | 0.15 | m <sup>2</sup> | |

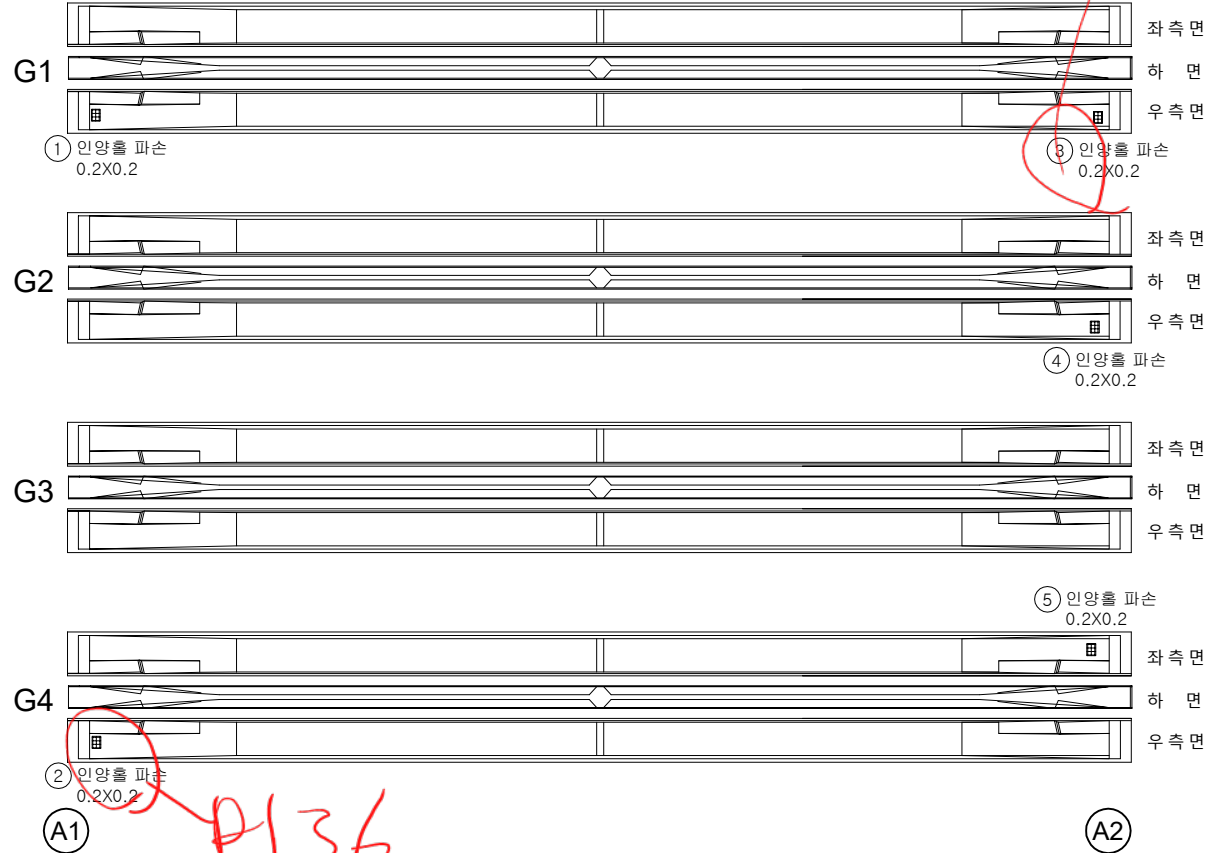
| 번호 | 구분 | 부재 | 손상내용 | 손상현황 | | | | | | 비고 |
|---|---|---|---|---|---|---|---|---|---|---|
| 1 | 25상 | 거더 | 인양홀 파손 | | 0.2 | 0.2 | 1 | 0.04 | m <sup>2</sup> | |
| 2 | 25상 | 거더 | 인양홀 파손 | | 0.2 | 0.2 | 1 | 0.04 | m <sup>2</sup> | |
| 3 | 25상 | 거더 | 인양홀 파손 | | 0.2 | 0.2 | 1 | 0.04 | m <sup>2</sup> | |
| 4 | 25상 | 거더 | 인양홀 파손 | | 0.2 | 0.2 | 1 | 0.04 | m <sup>2</sup> | |
| 5 | 25상 | 거더 | 인양홀 파손 | | 0.2 | 0.2 | 1 | 0.04 | m <sup>2</sup> | |

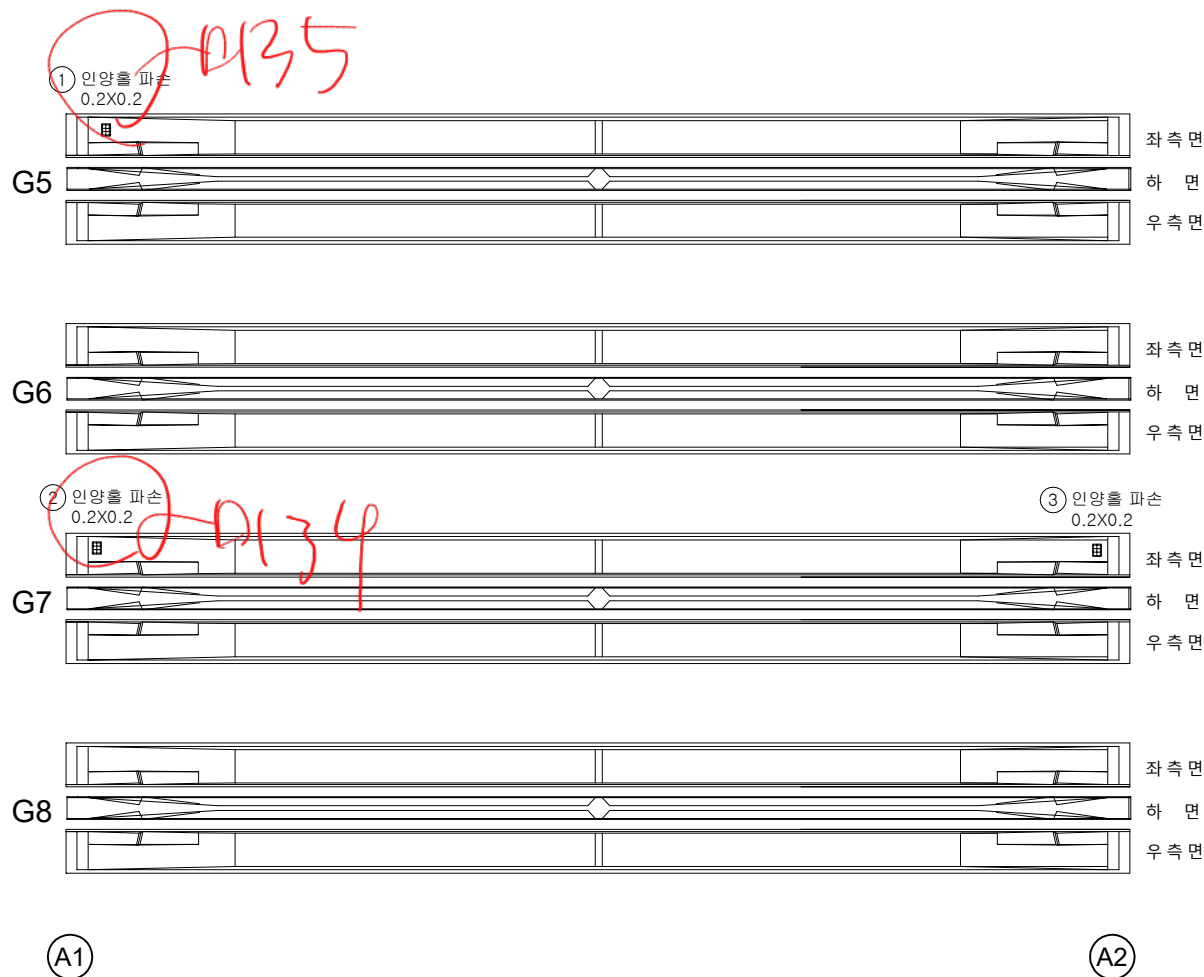
| 번호 | 구분 | 부재 | 손상내용 | 손상현황 | | | | | | 비고 |
|---|---|---|---|---|---|---|---|---|---|---|
| 1 | 25상 | 거더 | 인양홀 파손 | | 0.2 | 0.2 | 1 | 0.04 | m <sup>2</sup> | |
| 2 | 25상 | 거더 | 인양홀 파손 | | 0.2 | 0.2 | 1 | 0.04 | m <sup>2</sup> | |
| 3 | 25상 | 거더 | 인양홀 파손 | | 0.2 | 0.2 | 1 | 0.04 | m <sup>2</sup> | |

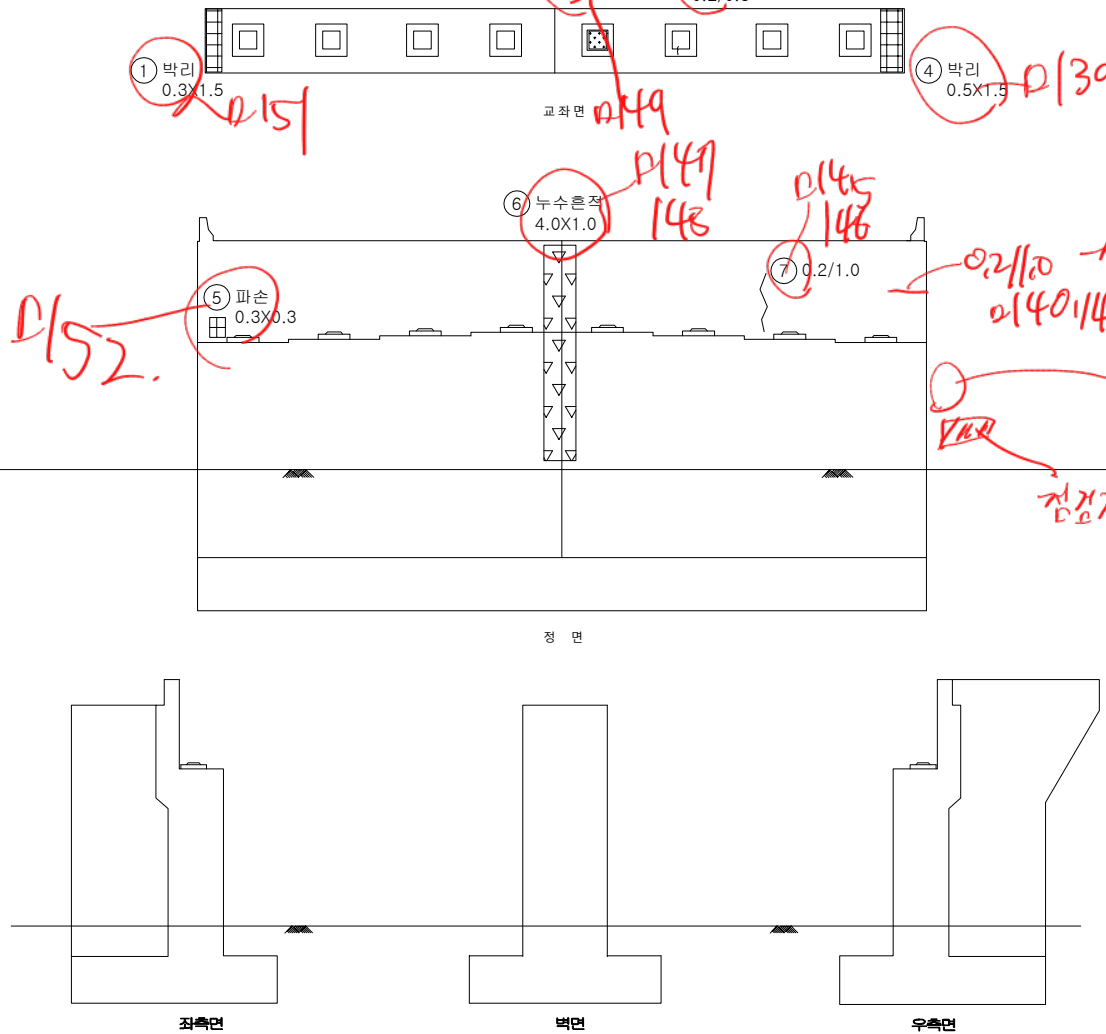
ID : 안터교 교대 A1 외관조사망도

| 번호 | 구분 | 부재 | 손상내용 | 손상현황 | | | | | | 비고 |
|---|---|---|---|---|---|---|---|---|---|---|
| 1 | 25상 | 교대 | 박리 | | 0.3 | 1.5 | 1 | 0.45 | m <sup>2</sup> | |
| 2 | 25상 | 교량받침 | plate 부식 | | | | 1 | 1.00 | EA | |
| 3 | 25상 | 교량받침 | 무수축물탈 균열 | 0.2 | 0.3 | | 1 | 0.30 | m | |
| 4 | 25상 | 교대 | 박리 | | 0.5 | 1.5 | 1 | 0.75 | m <sup>2</sup> | |
| 5 | 25상 | 교대 | 파손 | | 0.3 | 0.3 | 1 | 0.09 | m <sup>2</sup> | |
| 6 | 25상 | 교대 | 누수흔적 | | 4.0 | 1.0 | 1 | 4.00 | m <sup>2</sup> | |
| 7 | 25상 | 교대 | 균열 (0.3mm미만) | 0.2 | 1.0 | | 1 | 1.00 | m | |

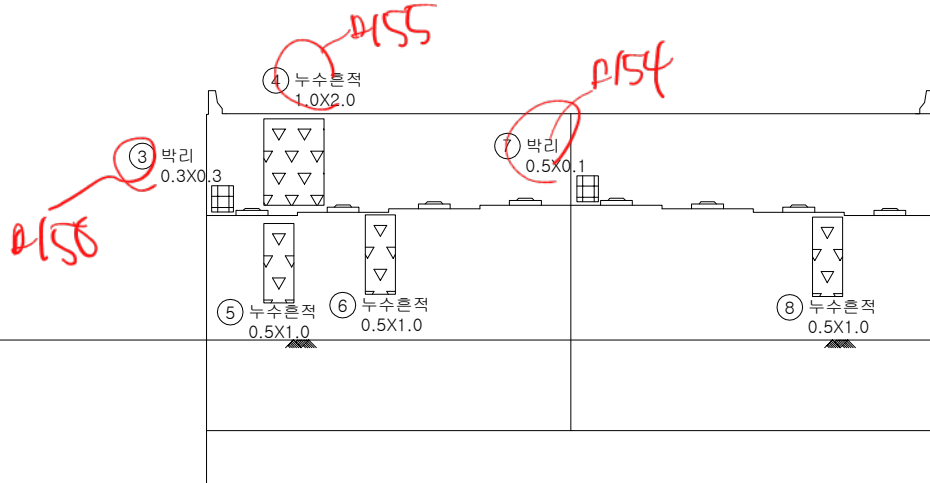
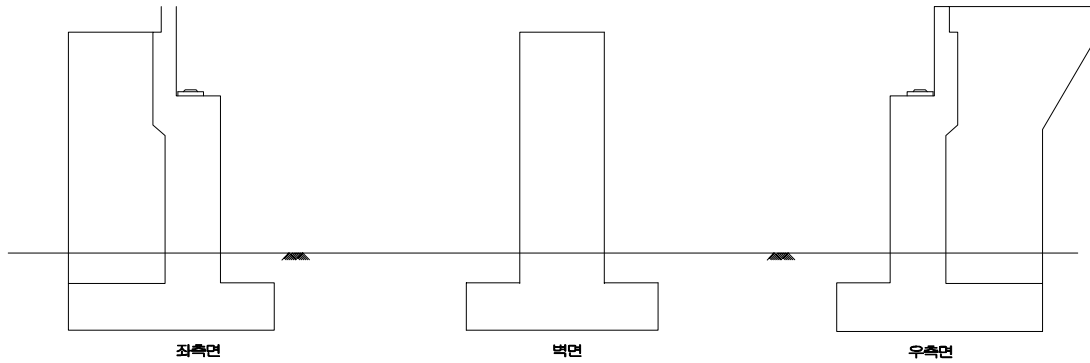
ID : 안터교 교대 A2 외관조사망도

| 번호 | 구분 | 부재 | 손상내용 | 손상현황 | | | | | | 비고 |
|---|---|---|---|---|---|---|---|---|---|---|
| 1 | 25상 | 교대 | 박리 | | 0.5 | 1.0 | 1 | 0.50 | m <sup>2</sup> | |
| 2 | 25상 | 교대 | 박리 | | 0.5 | 1.0 | 1 | 0.50 | m <sup>2</sup> | |
| 3 | 25상 | 교대 | 박리 | | 0.3 | 0.3 | 1 | 0.09 | m <sup>2</sup> | |
| 4 | 25상 | 교대 | 누수층적 | | 1.0 | 2.0 | 1 | 2.00 | m <sup>2</sup> | |
| 5 | 25상 | 교대 | 누수층적 | | 0.5 | 1.0 | 1 | 0.50 | m <sup>2</sup> | |
| 6 | 25상 | 교대 | 누수층적 | | 0.5 | 1.0 | 1 | 0.50 | m <sup>2</sup> | |
| 7 | 25상 | 교대 | 박리 | | 0.5 | 0.1 | 1 | 0.05 | m <sup>2</sup> | |
| 8 | 25상 | 교대 | 누수층적 | | 0.5 | 1.0 | 1 | 0.50 | m <sup>2</sup> | |
