2025년 국도17호선 기타시설물 두교2교 등 30개소  
정기안전점검용역

# 외 관 조 사 망 도

양지2교

ID : 양지2교 교면포장 S1 외관조사망도

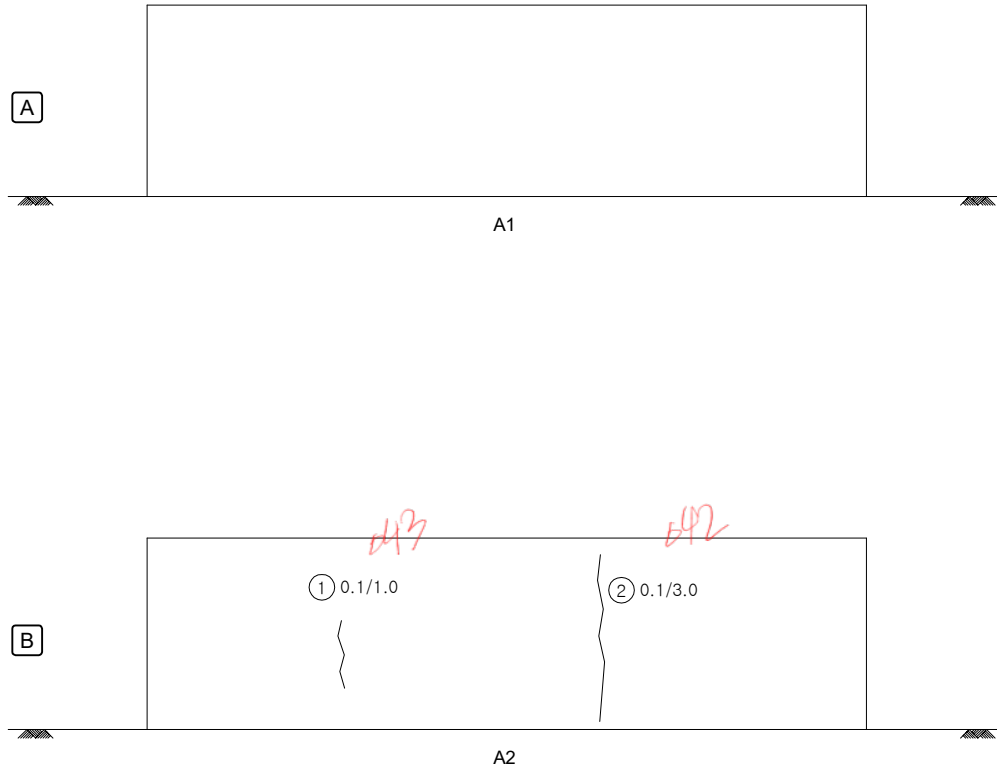
ID : 양지2교 벽체 외관조사망도

| 번호 | 구분 | 부재 | 손상내용 | 손상현황 | | | | | | 비고 |
|---|---|---|---|---|---|---|---|---|---|---|
| 1 | 25상 | 교대 | 균열(0.3mm미만) | 0.1 | 1.0 | | 1 | 1.00 | m | |
| 2 | 25상 | 교대 | 균열(0.3mm미만) | 0.1 | 3.0 | | 1 | 3.00 | m | |
