2025년 국도17호선 기타시설물 두교2교 등 30개소  
정기안전점검용역

## 외 관 조 사 망 도

오천교차1교

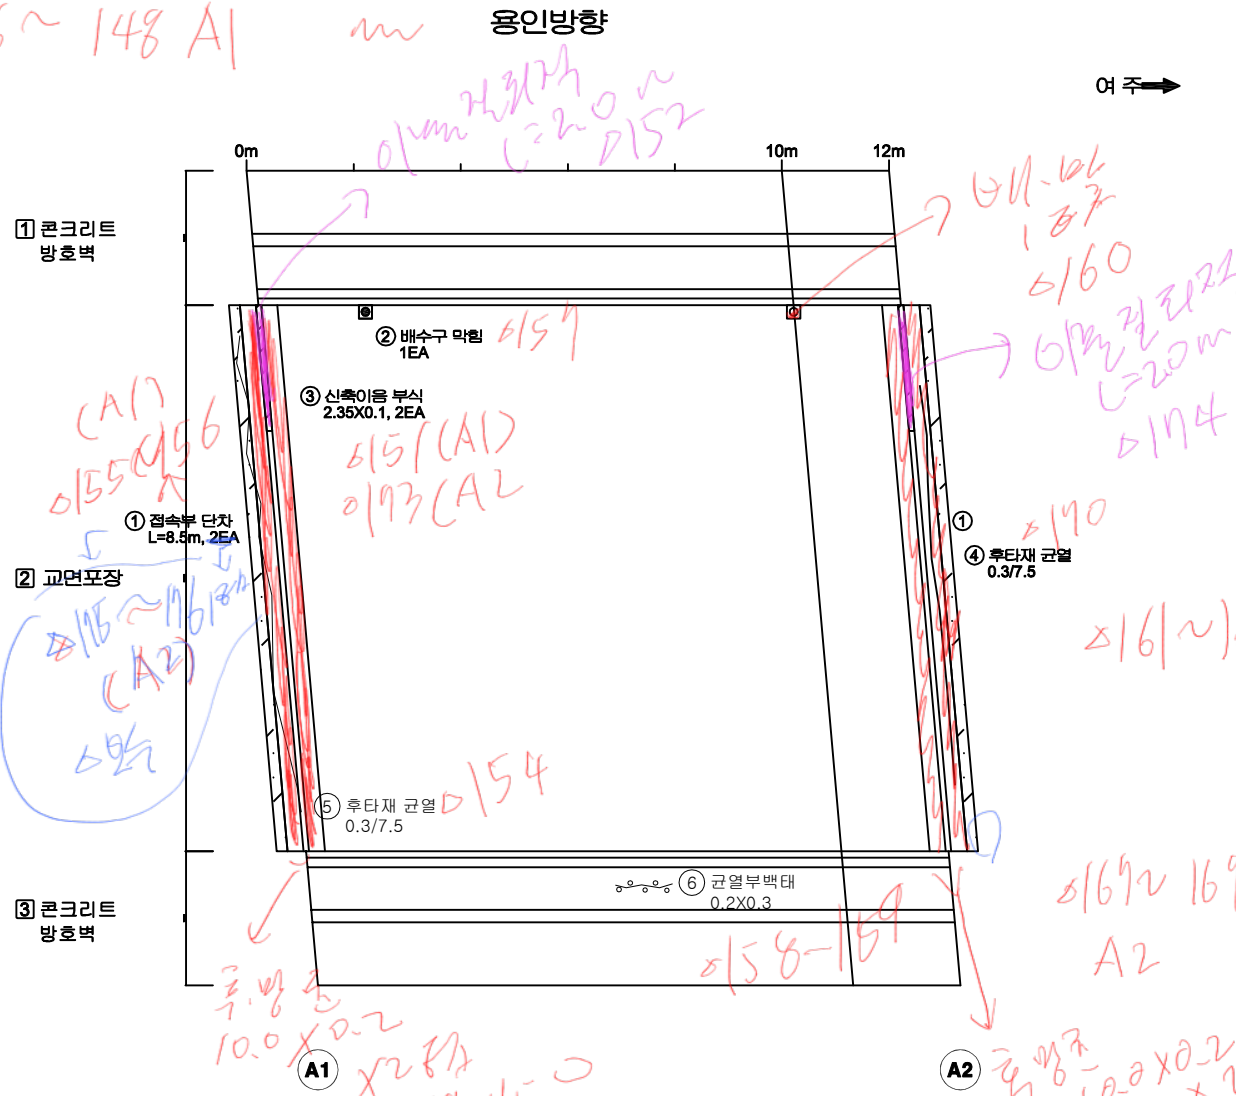
| 도면번호 | 01 |

| 번호 | 구분 | 부재 | 손상내용 | 손상현황 | | | | | 비고 |
|---|---|---|---|---|---|---|---|---|---|
| 1 | 24년 | 교면포장 | 접속부 단차 | | 8.5 | | 2 | 17.00 | m |
| 2 | 24년 | 배수시설 | 배수구 막힘 | | | | 1 | 1.00 | EA |
| 3 | 24년 | 신축이음 | 신축이음 부식 | | 2.35 | 0.1 | 2 | 0.47 | m² |
| 4 | 24년 | 신축이음 | 후타재 균열(0.3mm이상) | 0.3 | 7.5 | | 1 | 7.50 | m |
| 5 | 25상 | 신축이음 | 후타재 균열(0.3mm이상) | 0.3 | 7.5 | | 1 | 7.50 | m |
| 6 | 25상 | 방호벽 | 균열부백태 | | 0.2 | 0.3 | 1 | 0.06 | m² |

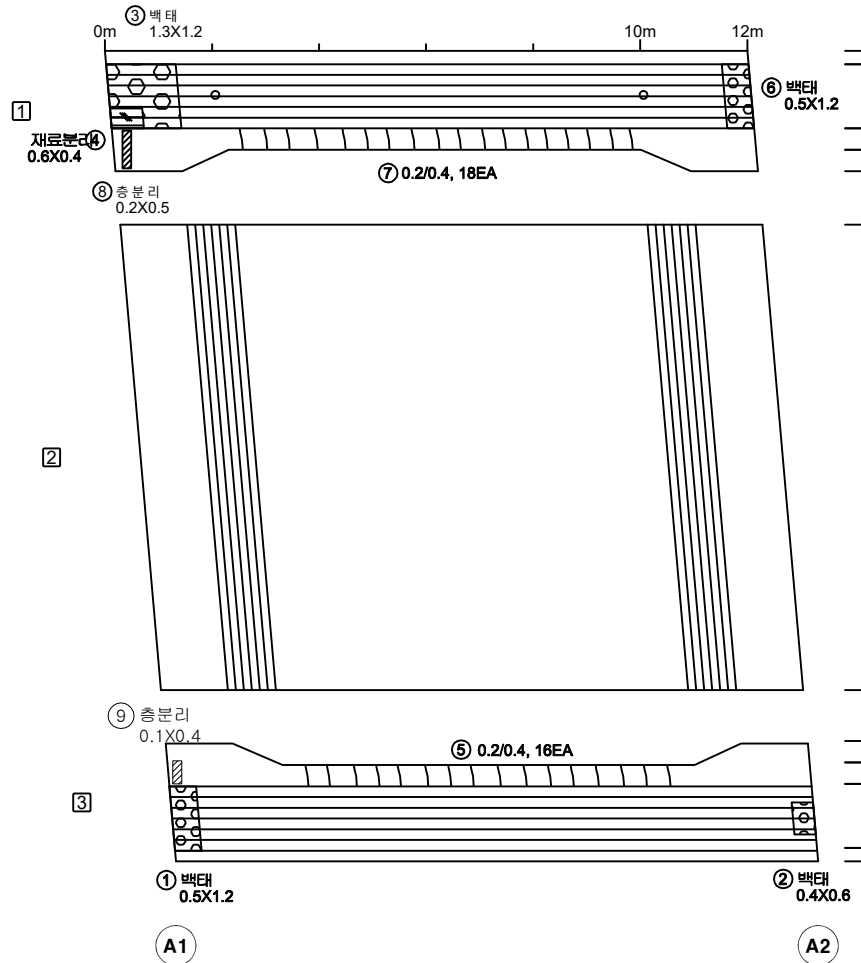
| 번호 | 구분 | 부재 | 손상내용 | 손상현황 | | | | | 비고 |
|---|---|---|---|---|---|---|---|---|---|
| 1 | 24년 | 바닥판 | 백태 | | 0.5 | 1.2 | 1 | 0.60 | m² |
| 2 | 24년 | 바닥판 | 백태 | | 0.4 | 0.6 | 1 | 0.24 | m² |
| 3 | 24년 | 바닥판 | 백태 | | 1.3 | 1.2 | 1 | 1.56 | m² |
| 4 | 24년 | 바닥판 | 재료분리 | | 0.6 | 0.4 | 1 | 0.24 | m² |
| 5 | 24년 | 바닥판 | 균열(0.3mm미만) | 0.2 | 0.4 | | 16 | 6.40 | m |
| 6 | 24년 | 바닥판 | 백태 | | 0.5 | 1.2 | 1 | 0.60 | m² |
| 7 | 24년 | 바닥판 | 균열(0.3mm미만) | 0.2 | 0.4 | | 18 | 7.20 | m |
| 8 | 24년 | 바닥판 | 충분리 | | 0.2 | 0.5 | 1 | 0.10 | m² 손상변경 |
| 9 | 25상 | 바닥판 | 충분리 | | 0.1 | 0.4 | 1 | 0.04 | m² |

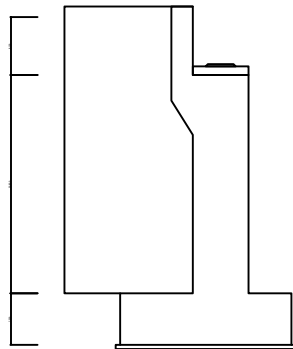
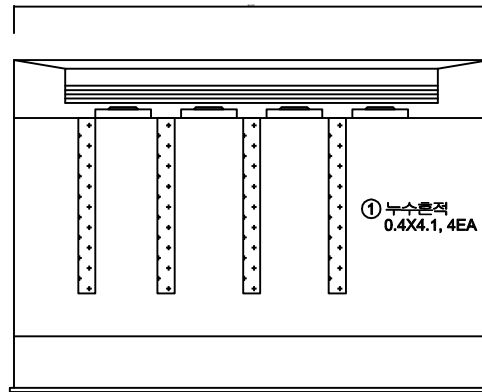
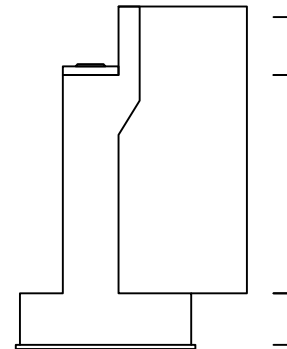
도면번호 03

| 번호 | 구분 | 부재 | 손상내용 | 손상현황 | | | | | | 비고 |
|---|---|---|---|---|---|---|---|---|---|---|
| 1 | 24년 | 교대 | 누수흔적 | | 0.4 | 4.1 | 4 | 6.56 | m² | |

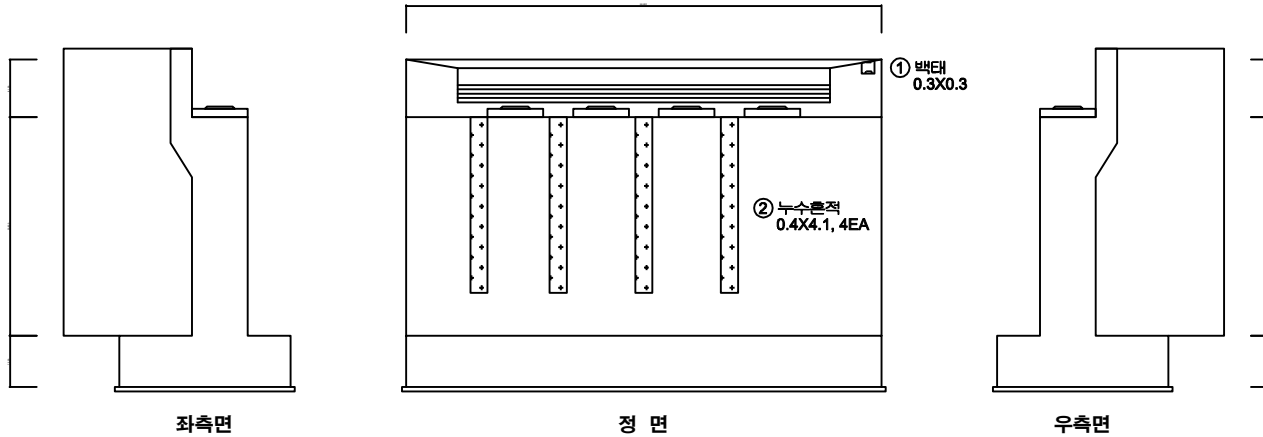
도면번호 04

| 번호 | 구분 | 부재 | 손상내용 | 손상현황 | | | | | | 비고 |
|---|---|---|---|---|---|---|---|---|---|---|
| 1 | 24년 | 교대 | 백태 | | 0.3 | 0.3 | 1 | 0.09 | m² | |
| 2 | 24년 | 교대 | 누수흔적 | | 0.4 | 4.1 | 4 | 6.56 | m² | |
