2025년 국도17호선 기타시설물 두교2교 등 30개소  
정기안전점검용역

# 외 관 조 사 망 도

오천교차2교

(주)명성엔지니어링

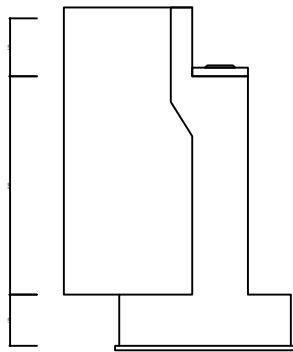
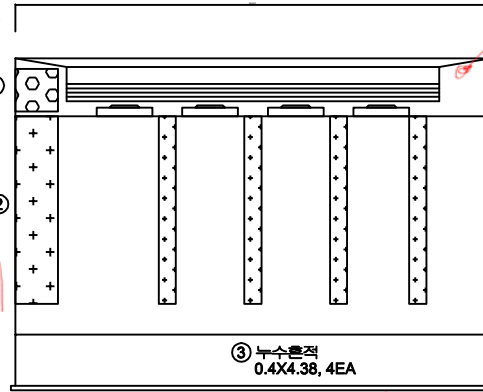
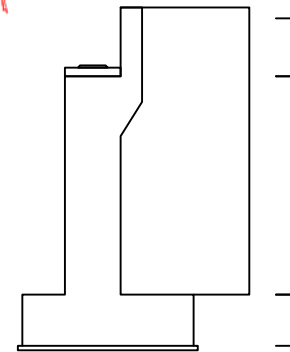
백터①  
1.0X1.0

누수층②  
1.0X4.38

③ 누수층  
0.4X4.38, 4EA

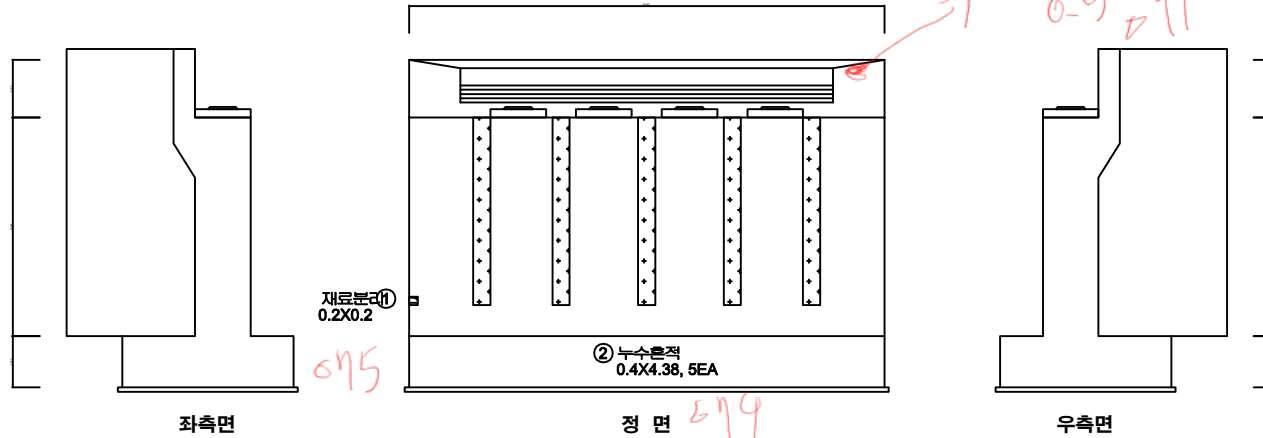
| 번호 | 구분 | 부재 | 손상내용 | 손상현황 | | | | | | 비 고 |
|---|---|---|---|---|---|---|---|---|---|---|
| 1 | 24년 | 교대 | 재료분리 | | 0.2 | 0.2 | 1 | 0.04 | m² | |
| 2 | 24년 | 교대 | 누수흔적 | | 0.4 | 4.38 | 5 | 8.76 | m² | |
