2025년 국도17호선 기타시설물 두교2교 등 30개소  
정기안전점검용역

# 외 관 조 사 망 도

신원육교

(주)명성엔지니어링

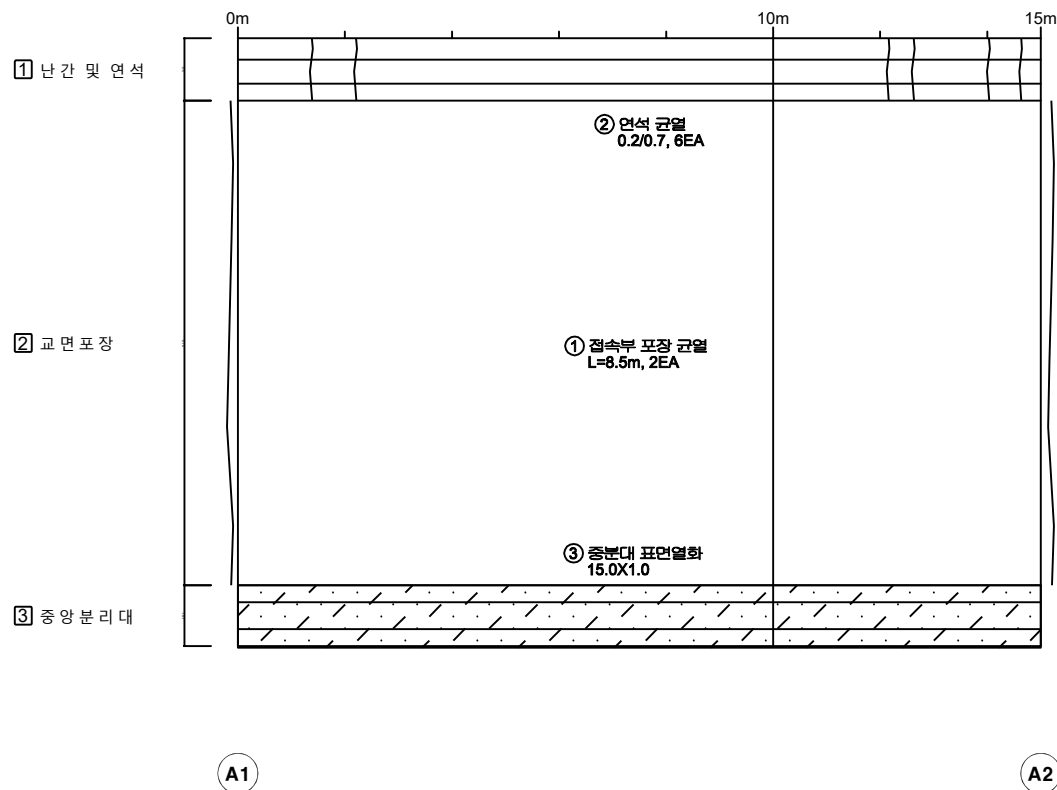
| 번호 | 구분 | 부재 | 손상내용 | 손상현황 | | | | | | 비고 |
|---|---|---|---|---|---|---|---|---|---|---|
| 1 | 24년 | 교면포장 | 접속부 포장 균열 | | 8.5 | | 2 | 17.00 | m | |
| 2 | 24년 | 방호벽 | 연석 균열 | 0.2 | 0.7 | | 6 | 4.20 | m | |
| 3 | 24년 | 중분대 | 표면열화 | | 15.0 | 1.0 | 1 | 15.00 | m² | |

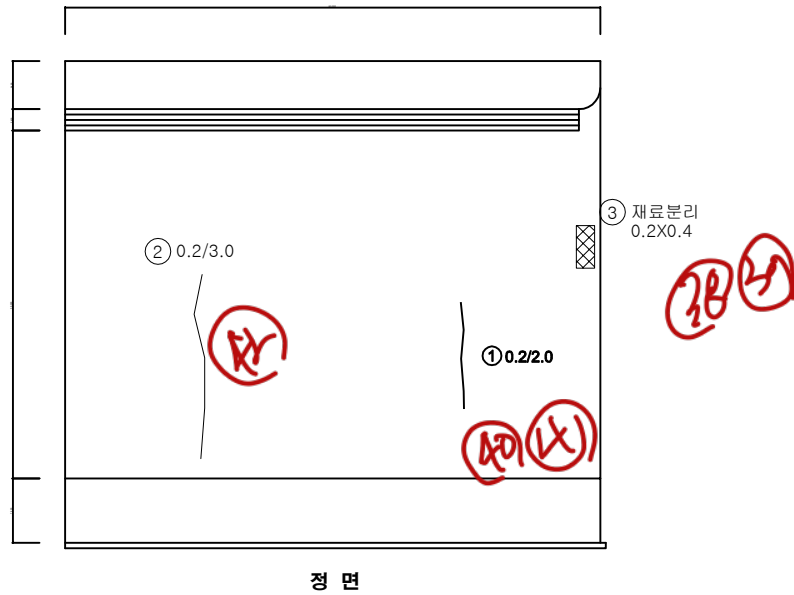
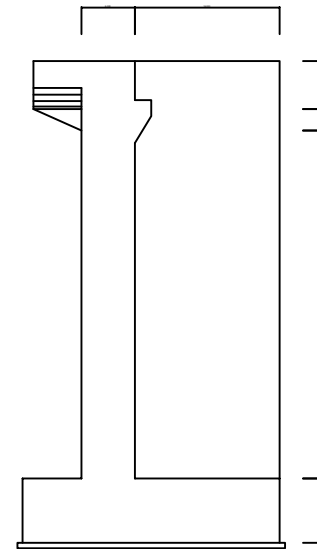
| 번호 | 구분 | 부재 | 손상내용 | 손상현황 | | | | | | 비고 |
|---|---|---|---|---|---|---|---|---|---|---|
| 1 | 24년 | 교대 | 균열(0.3mm미만) | 0.2 | 2.0 | | 1 | 2.00 | m | |
| 2 | 25상 | 교대 | 균열(0.3mm미만) | 0.2 | 3.0 | | 1 | 3.00 | m | |
| 3 | 25상 | 교대 | 재료분리 | | 0.2 | 0.4 | 1 | 0.08 | m² | |

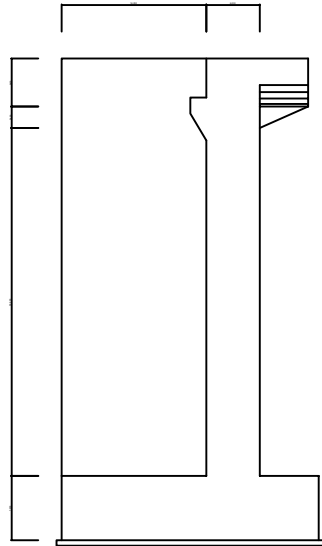
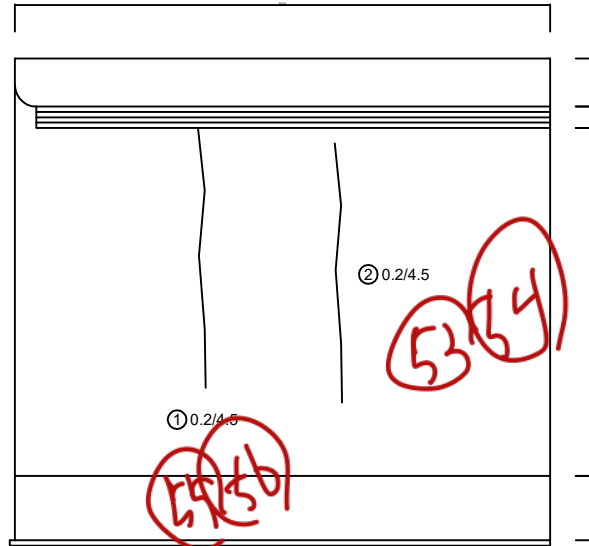
| 번호 | 구분 | 부재 | 손상내용 | 손상현황 | | | | | | 비고 |
|---|---|---|---|---|---|---|---|---|---|---|
| 1 | 24년 | 교대 | 균열(0.3mm미만) | 0.2 | 4.5 | | 1 | 4.50 | m | 손상증가 |
| 2 | 24년 | 교대 | 균열(0.3mm미만) | 0.2 | 4.5 | | 1 | 4.50 | m | |

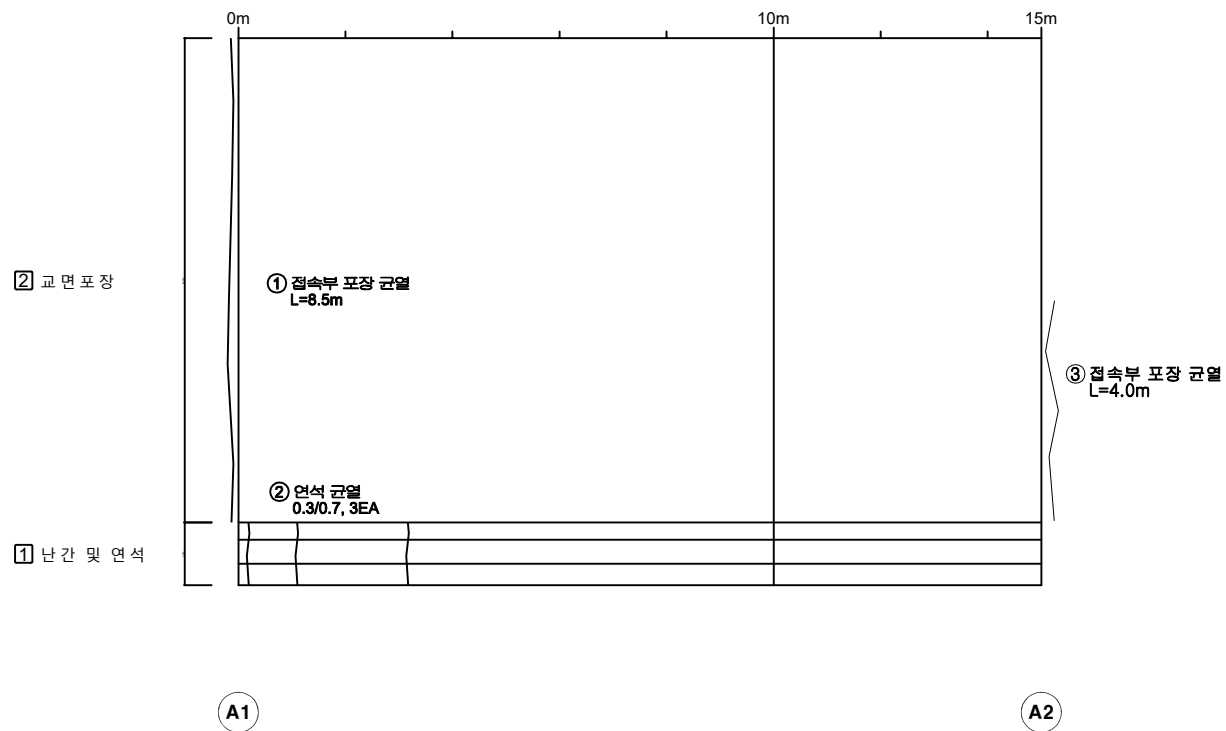
| 번호 | 구분 | 부재 | 손상내용 | 손상현황 | | | | | | 비 고 |
|---|---|---|---|---|---|---|---|---|---|---|
| 1 | 24년 | 교면포장 | 접속부 포장 균열 | | 8.5 | | 1 | 8.50 | m | |
| 2 | 24년 | 방호벽 | 연석 균열 | 0.3 | 0.7 | | 3 | 2.10 | m | |
| 3 | 25상 | 교면포장 | 접속부 포장 균열 | | 4.0 | | 1 | 4.00 | m | |

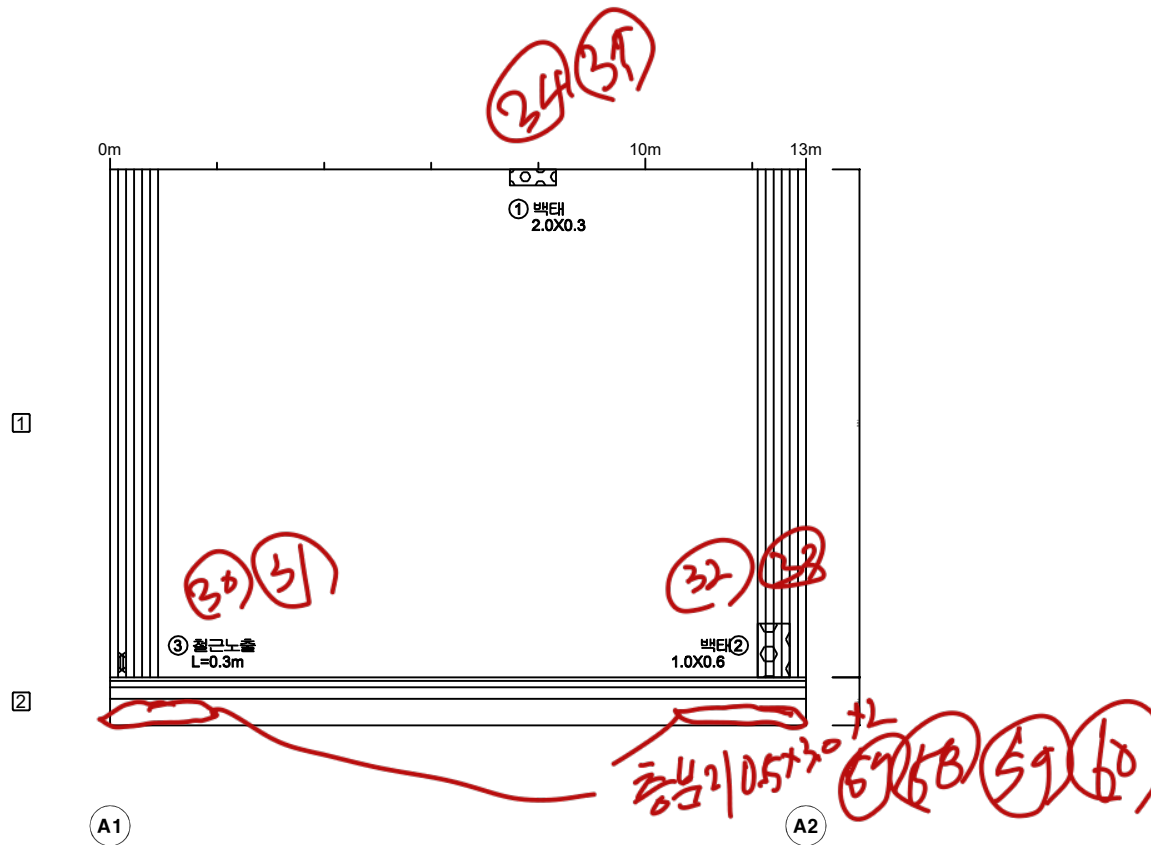
| 번호 | 구분 | 부재 | 손상내용 | 손상현황 | | | | | | 비고 |
|---|---|---|---|---|---|---|---|---|---|---|
| 1 | 24년 | 바닥판 | 백태 | | 2.0 | 0.3 | 1 | 0.60 | m² | 손상증가 |
| 2 | 24년 | 바닥판 | 백태 | | 1.0 | 0.6 | 1 | 0.60 | m² | |
| 3 | 24년 | 바닥판 | 철근노출 | | 0.3 | | 1 | 0.30 | m | |

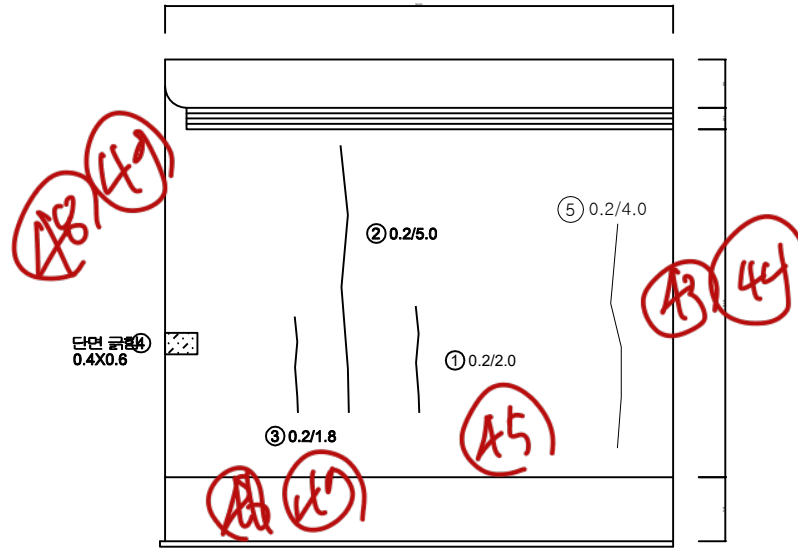
| 번호 | 구분 | 부재 | 손상내용 | 손상현황 | | | | | | 비고 |
|---|---|---|---|---|---|---|---|---|---|---|
| 1 | 24년 | 교대 | 균열(0.3mm미만) | 0.2 | 2.0 | | 1 | 2.00 | m | |
| 2 | 24년 | 교대 | 균열(0.3mm미만) | 0.2 | 5.0 | | 1 | 5.00 | m | |
| 3 | 24년 | 교대 | 균열(0.3mm미만) | 0.2 | 1.8 | | 1 | 1.80 | m | |
| 4 | 24년 | 교대 | 단면 균형 | | 0.4 | 0.6 | 1 | 0.24 | m² | |
| 5 | 25상 | 교대 | 균열(0.3mm미만) | 0.2 | 4.0 | | 1 | 4.00 | m | |

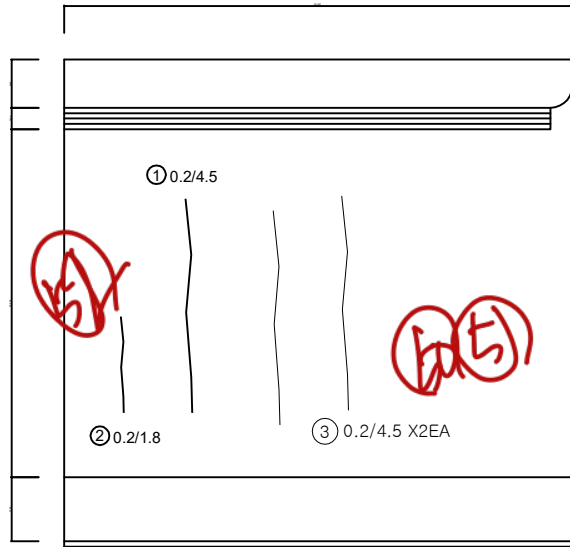
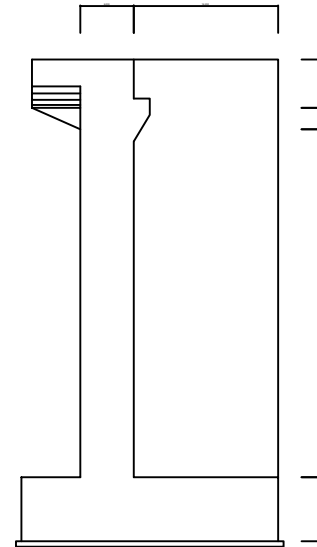
| 번호 | 구분 | 부재 | 손상내용 | 손상현황 | | | | | | 비 고 |
|---|---|---|---|---|---|---|---|---|---|---|
| 1 | 24년 | 교대 | 균열(0.3mm미만) | 0.2 | 4.5 | | 1 | 4.50 | m | 손상증가 |
| 2 | 24년 | 교대 | 균열(0.3mm미만) | 0.2 | 1.8 | | 1 | 1.80 | m | |
| 3 | 25상 | 교대 | 균열(0.3mm미만) | 0.2 | 4.5 | | 2 | 9.00 | m | |
