2025년 국도17호선 기타시설물 두교2교 등 30개소  
정기안전점검용역

# 외 관 조 사 망 도

신원육교

(주)명성엔지니어링

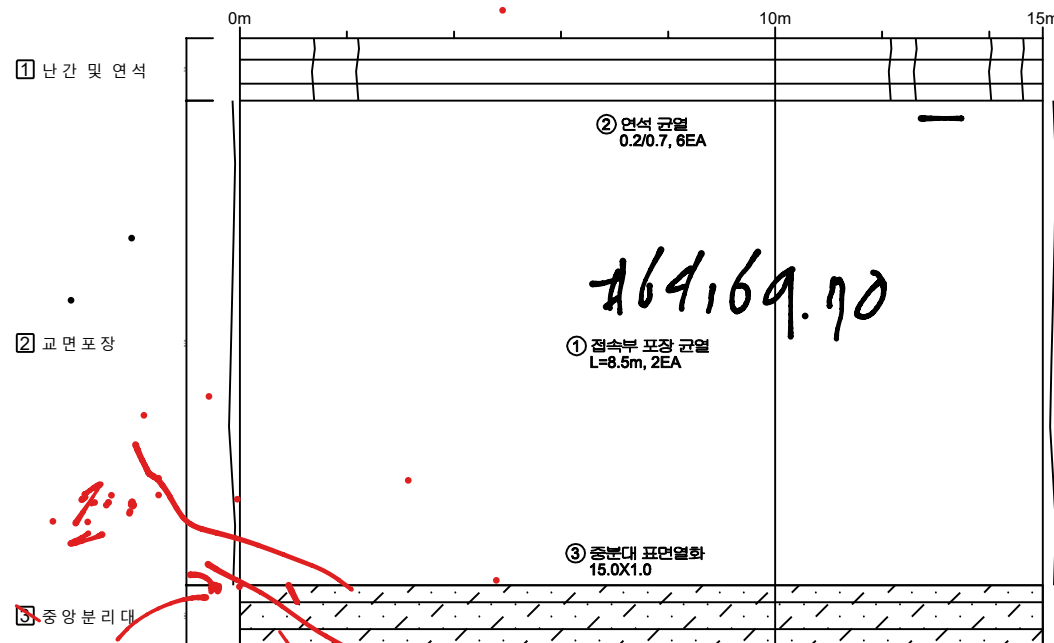
| 번호 | 구분 | 부재 | 손상내용 | 손상현황 | | | | | | 비고 |
|---|---|---|---|---|---|---|---|---|---|---|
| 1 | 24년 | 교면포장 | 접속부 포장 균열 | | 8.5 | | 2 | 17.00 | m | |
| 2 | 24년 | 방호벽 | 연석 균열 | 0.2 | 0.7 | | 6 | 4.20 | m | |
| 3 | 24년 | 중분대 | 표면열화 | | 15.0 | 1.0 | 1 | 15.00 | m² | |

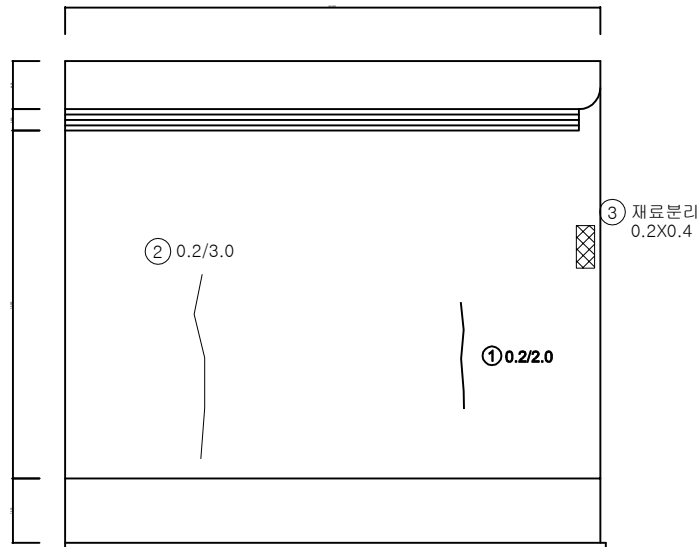
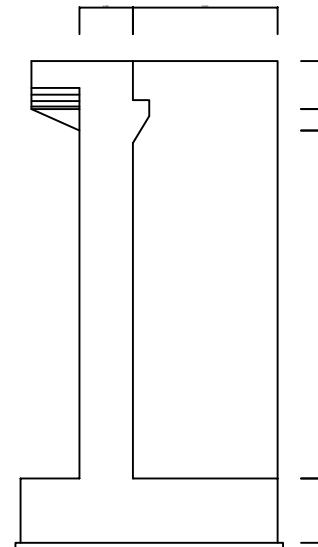
| 번호 | 구분 | 부재 | 손상내용 | 손상현황 | | | | | | 비고 |
|---|---|---|---|---|---|---|---|---|---|---|
| 1 | 24년 | 교대 | 균열(0.3mm미만) | 0.2 | 2.0 | | 1 | 2.00 | m | |
| 2 | 25상 | 교대 | 균열(0.3mm미만) | 0.2 | 3.0 | | 1 | 3.00 | m | |
| 3 | 25상 | 교대 | 재료분리 | | 0.2 | 0.4 | 1 | 0.08 | m² | |

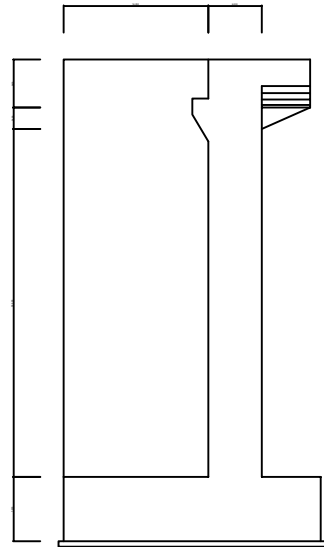
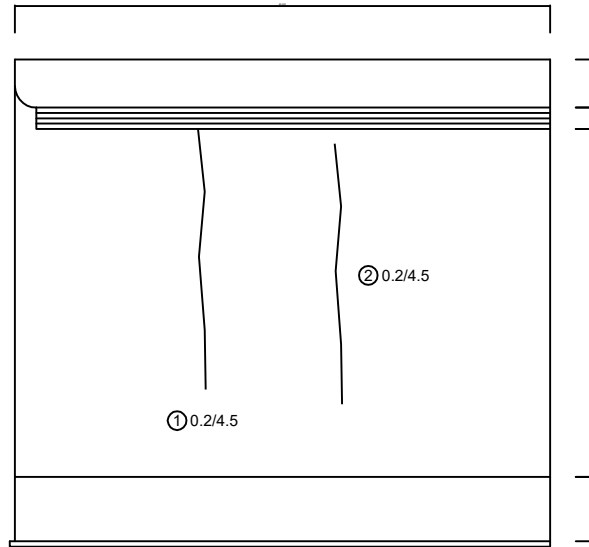
| 번호 | 구분 | 부재 | 손상내용 | 손상현황 | | | | | | 비고 |
|---|---|---|---|---|---|---|---|---|---|---|
| 1 | 24년 | 교대 | 균열(0.3mm미만) | 0.2 | 4.5 | | 1 | 4.50 | m | 손상증가 |
| 2 | 24년 | 교대 | 균열(0.3mm미만) | 0.2 | 4.5 | | 1 | 4.50 | m | |

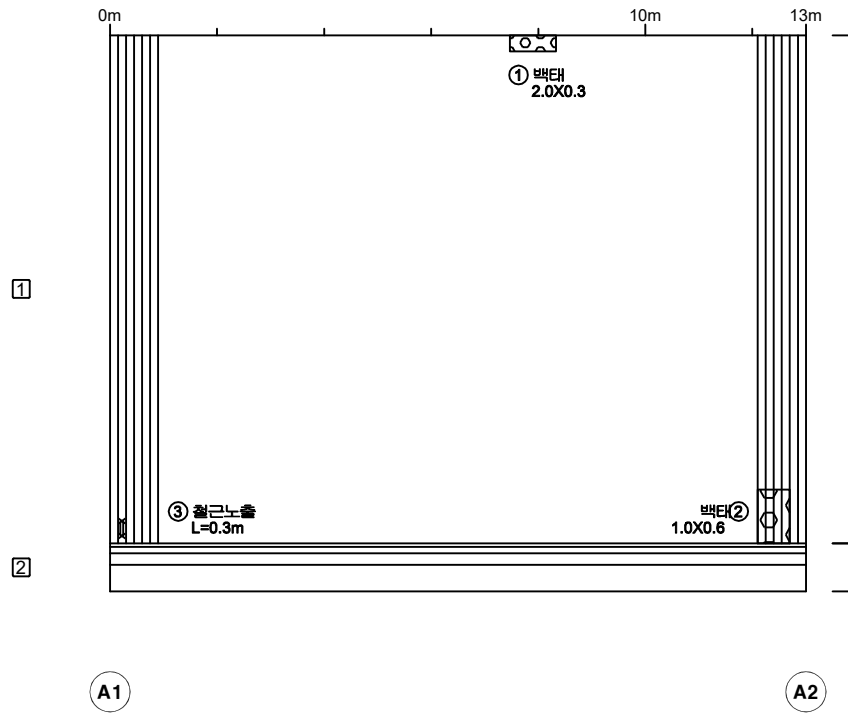
| 번호 | 구분 | 부재 | 손상내용 | 손상현황 | | | | | | 비 고 |
|---|---|---|---|---|---|---|---|---|---|---|
| 1 | 24년 | 바닥판 | 백태 | | 2.0 | 0.3 | 1 | 0.60 | m² | 손상증가 |
| 2 | 24년 | 바닥판 | 백태 | | 1.0 | 0.6 | 1 | 0.60 | m² | |
| 3 | 24년 | 바닥판 | 철근노출 | | 0.3 | | 1 | 0.30 | m | |

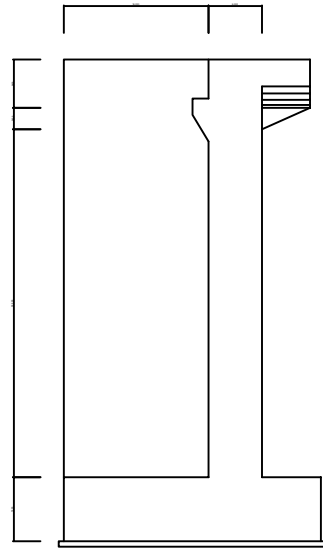
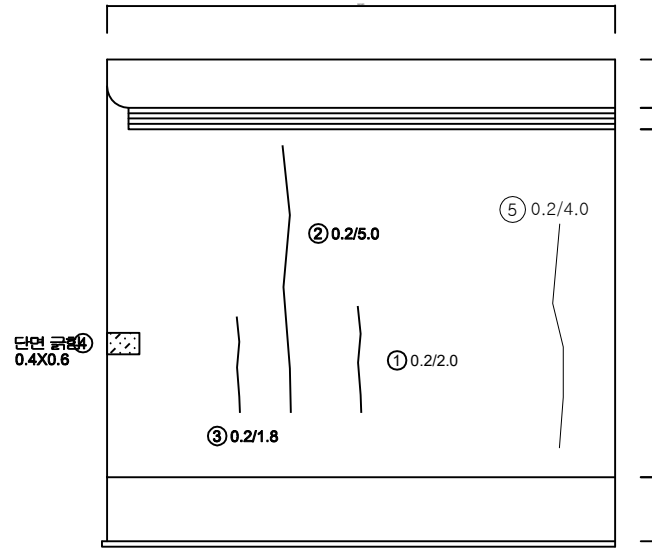
| 번호 | 구분 | 부재 | 손상내용 | 손상현황 | | | | | | 비고 |
|---|---|---|---|---|---|---|---|---|---|---|
| 1 | 24년 | 교대 | 균열(0.3mm미만) | 0.2 | 2.0 | | 1 | 2.00 | m | |
| 2 | 24년 | 교대 | 균열(0.3mm미만) | 0.2 | 5.0 | | 1 | 5.00 | m | |
| 3 | 24년 | 교대 | 균열(0.3mm미만) | 0.2 | 1.8 | | 1 | 1.80 | m | |
| 4 | 24년 | 교대 | 단면 균형 | | 0.4 | 0.6 | 1 | 0.24 | m² | |
| 5 | 25상 | 교대 | 균열(0.3mm미만) | 0.2 | 4.0 | | 1 | 4.00 | m | |

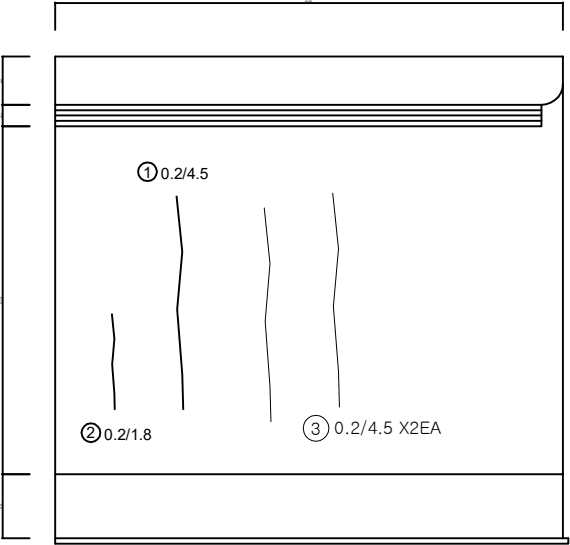
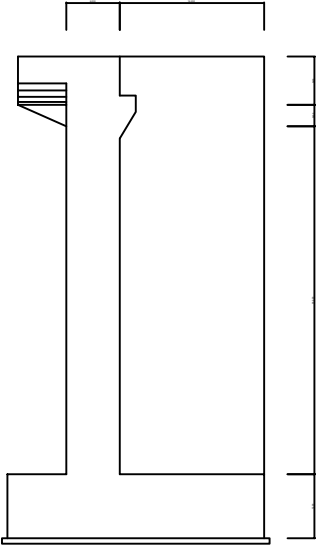
| 번호 | 구분 | 부재 | 손상내용 | 손상현황 | | | | | | 비고 |
|---|---|---|---|---|---|---|---|---|---|---|
| 1 | 24년 | 교대 | 균열(0.3mm미만) | 0.2 | 4.5 | | 1 | 4.50 | m | 손상증가 |
| 2 | 24년 | 교대 | 균열(0.3mm미만) | 0.2 | 1.8 | | 1 | 1.80 | m | |
| 3 | 25상 | 교대 | 균열(0.3mm미만) | 0.2 | 4.5 | | 2 | 9.00 | m | |
