2025년 국도17호선 기타시설물 두교2교 등 30개소  
정기안전점검용역

## 외 관 조 사 망 도

백록육교

(주)명성엔지니어링

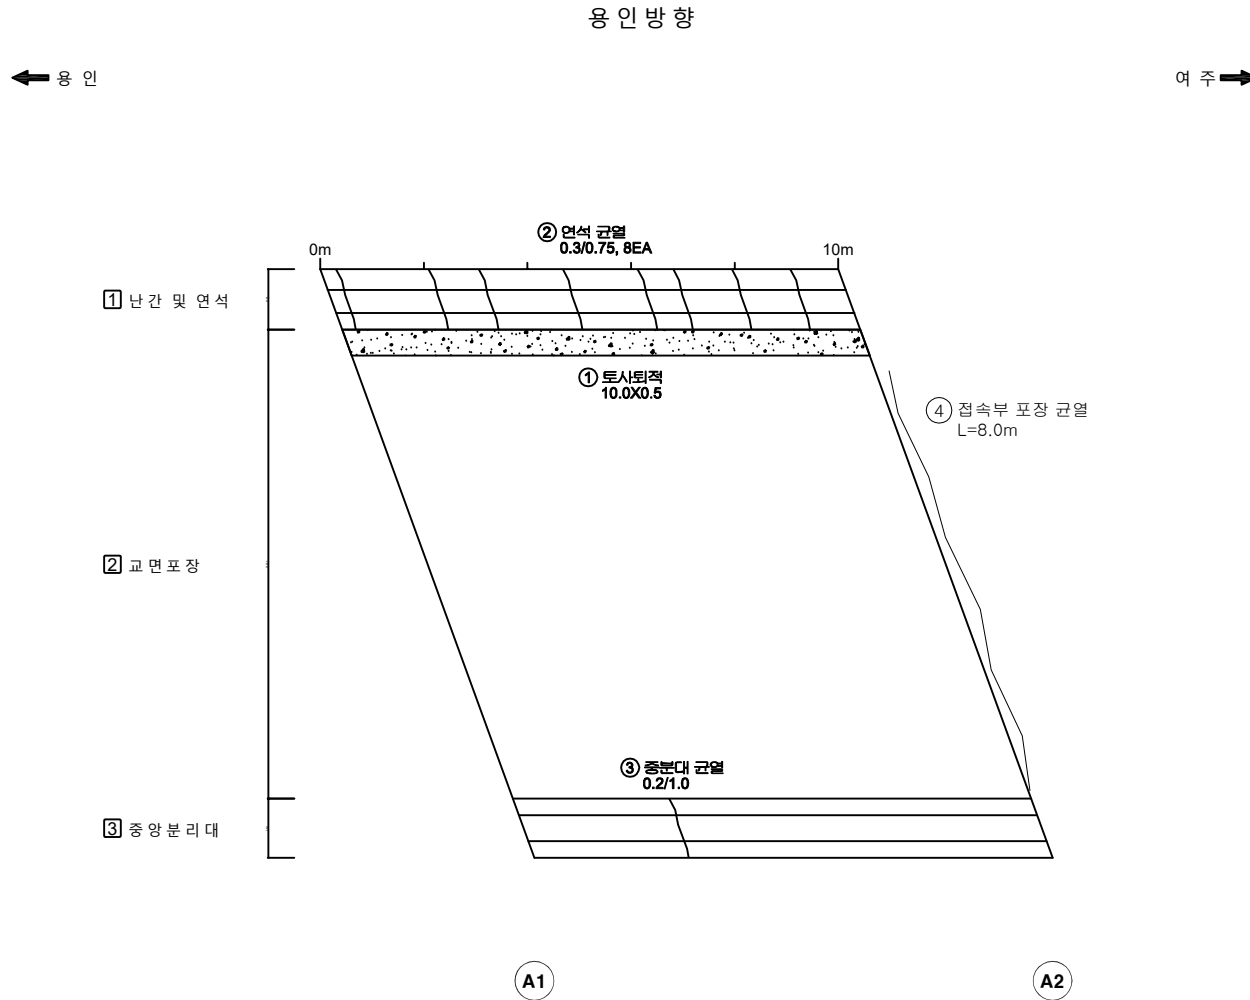
| 도면번호 | 01 |

| 번호 | 구분 | 부재 | 손상내용 | 손상현황 | | | | | | 비고 |
|---|---|---|---|---|---|---|---|---|---|---|
| 1 | 24년 | 교면포장 | 토사회적 | | 10.0 | 0.5 | 1 | 5.00 | m² | |
| 2 | 24년 | 방호벽 | 연석 균열 | 0.3 | 0.75 | | 8 | 6.00 | m | |
| 3 | 24년 | 종분대 | 균열(0.3mm미만) | 0.2 | 1.0 | | 1 | 1.00 | m | |
| 4 | 25상 | 교면포장 | 접속부 포장 균열 | | 8.0 | | 1 | 8.00 | m | |

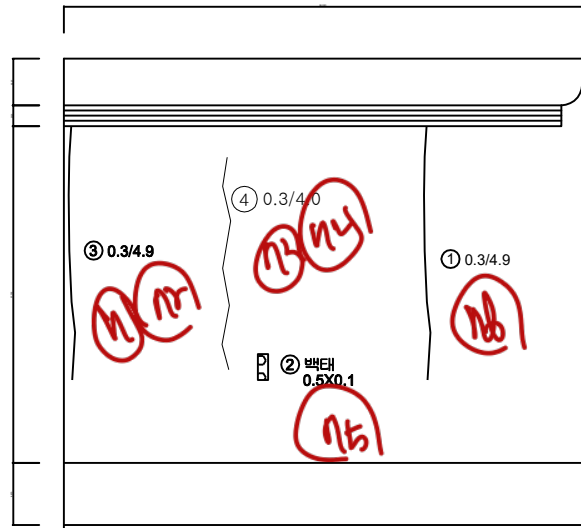
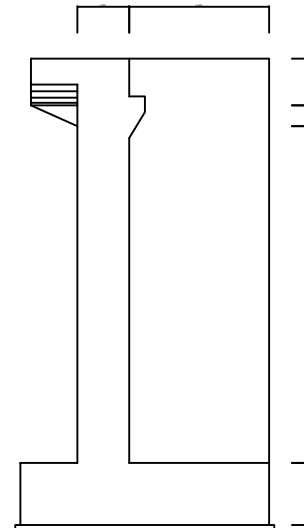
| 번호 | 구분 | 부재 | 손상내용 | 손상현황 | | | | | | 비고 |
|---|---|---|---|---|---|---|---|---|---|---|
| 1 | 24년 | 교대 | 균열(0.3mm이상) | 0.3 | 4.9 | | 1 | 4.90 | m | |
| 2 | 24년 | 교대 | 백태 | | 0.5 | 0.1 | 1 | 0.05 | m² | |
| 3 | 24년 | 교대 | 균열(0.3mm이상) | 0.3 | 4.9 | | 1 | 4.90 | m | |
| 4 | 25상 | 교대 | 균열(0.3mm이상) | 0.3 | 4.0 | | 1 | 4.00 | m | |

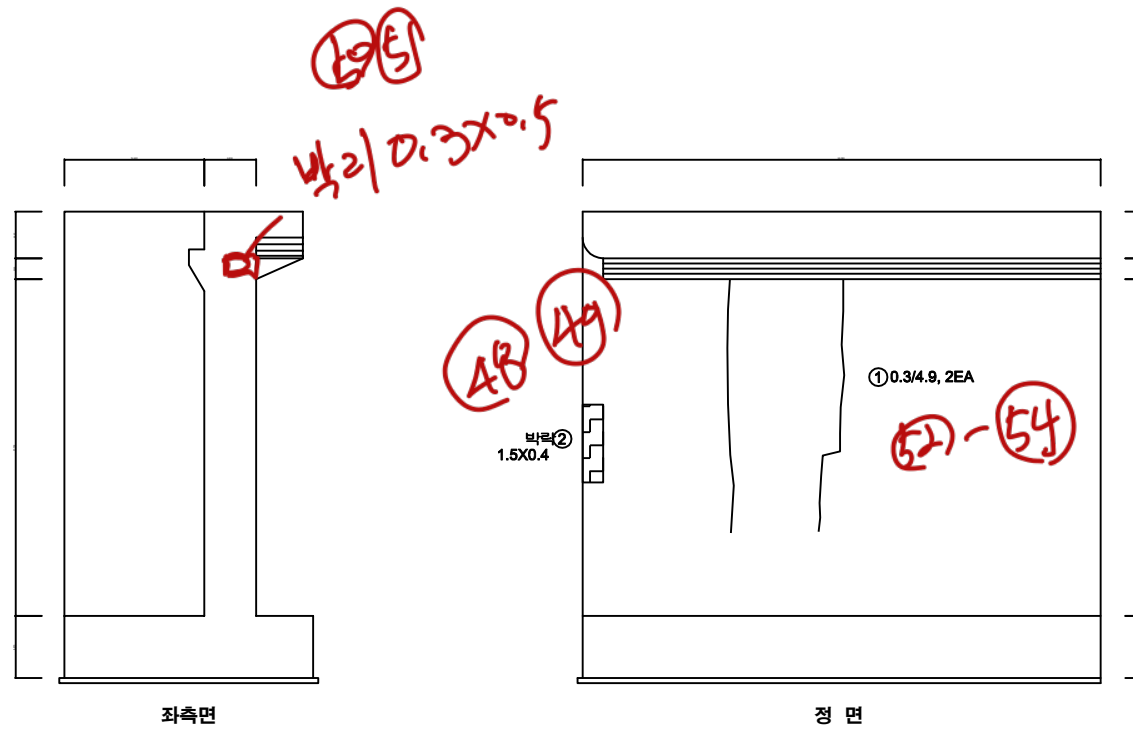
도면번호 04

| 번호 | 구분 | 부재 | 손상내용 | 손상현황 | | | | | | 비고 |
|---|---|---|---|---|---|---|---|---|---|---|
| 1 | 24년 | 교대 | 균열(0.3mm이상) | 0.3 | 4.9 | | 2 | 9.80 | m | |
| 2 | 24년 | 교대 | 바리 | | 1.5 | 0.4 | 1 | 0.60 | m² | |

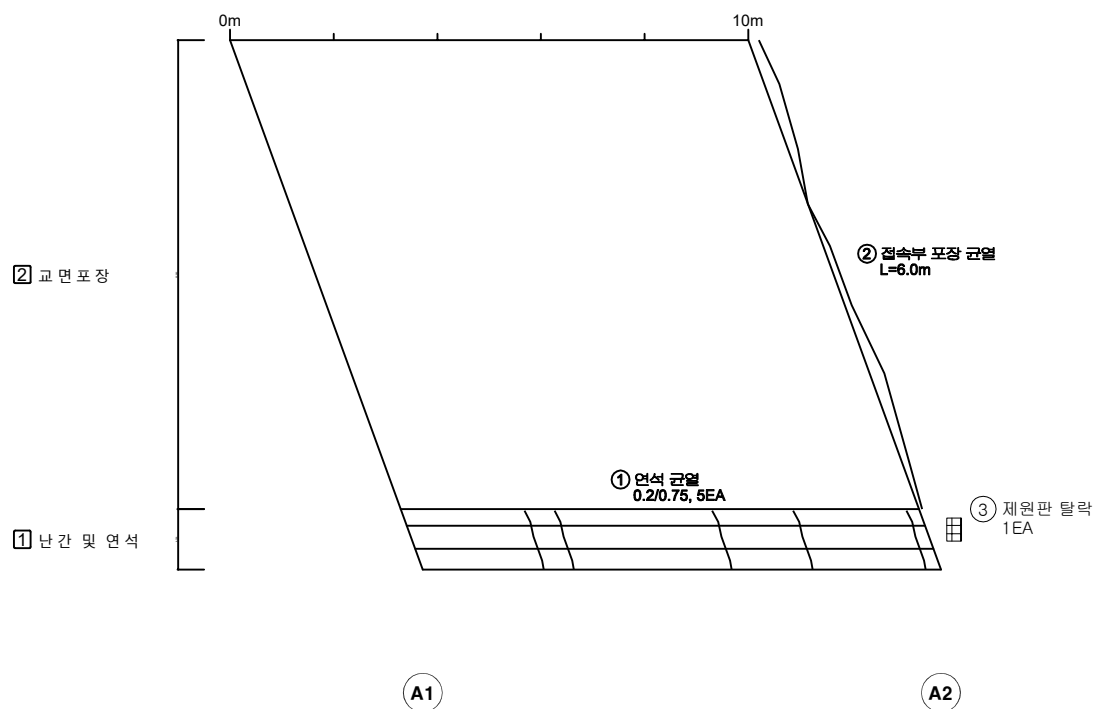
| 도면번호 | 05 |

| 번호 | 구분 | 부재 | 손상내용 | 손상현황 | | | | | | 비고 |
|---|---|---|---|---|---|---|---|---|---|---|
| 1 | 24년 | 방호벽 | 연석 균열 | 0.2 | 0.75 | | 5 | 3.75 | m | |
| 2 | 24년 | 교면포장 | 접속부 포장 균열 | | 6.0 | | 1 | 6.00 | m | |
| 3 | 25상 | 방호벽 | 제원판 탈락 | | | | 1 | 1.00 | EA | |

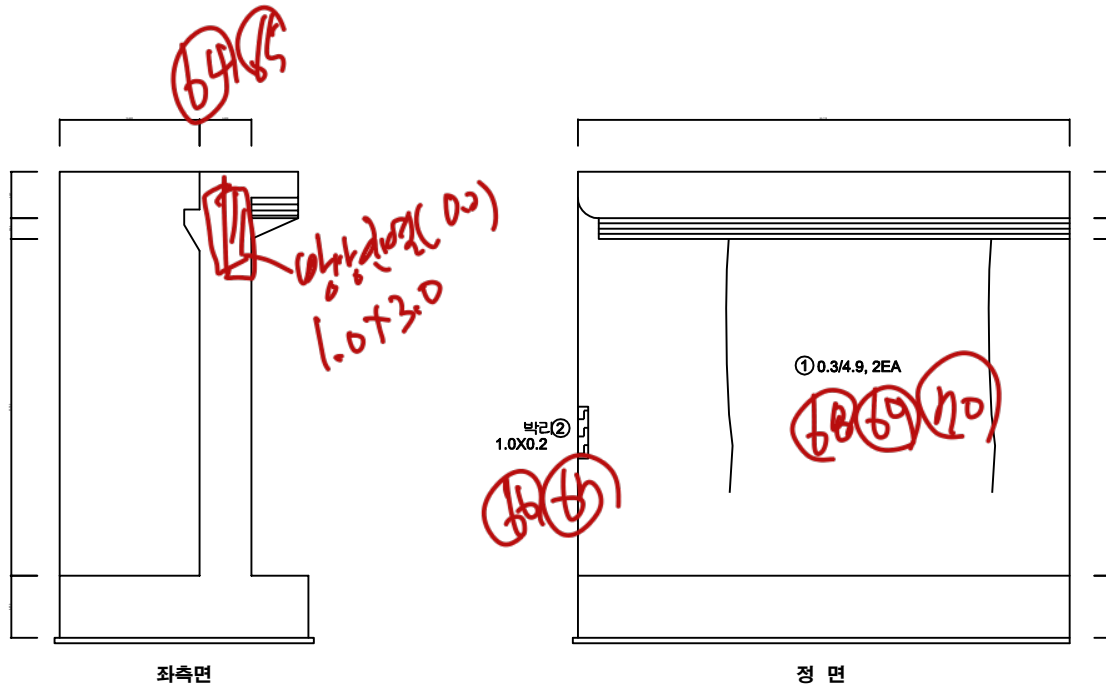
| 번호 | 구분 | 부재 | 손상내용 | 손상현황 | | | | | | 비 고 |
|---|---|---|---|---|---|---|---|---|---|---|
| 1 | 24년 | 교대 | 균열(0.3mm이상) | 0.3 | 4.9 | | 2 | 9.80 | m | |
| 2 | 24년 | 교대 | 박리 | | 1.0 | 0.2 | 1 | 0.20 | m² | |

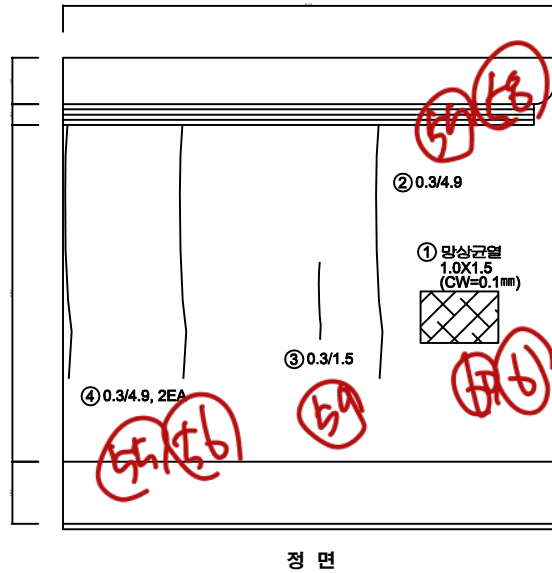
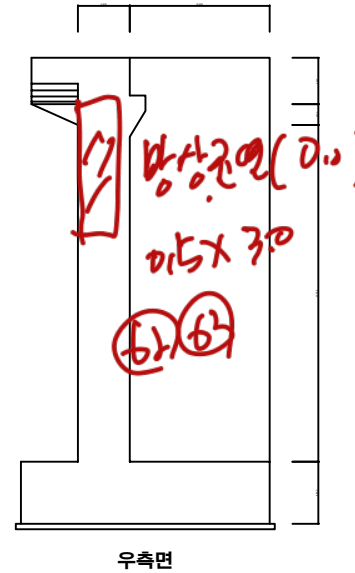
| 번호 | 구분 | 부재 | 손상내용 | 손상현황 | | | | | | 비고 |
|---|---|---|---|---|---|---|---|---|---|---|
| 1 | 24년 | 교대 | 망상균열 | 0.1 | 1.0 | 1.5 | 1 | 1.50 | m² | |
| 2 | 24년 | 교대 | 균열(0.3mm이상) | 0.3 | 4.9 | | 1 | 4.90 | m | |
| 3 | 24년 | 교대 | 균열(0.3mm이상) | 0.3 | 1.5 | | 1 | 1.50 | m | |
| 4 | 24년 | 교대 | 균열(0.3mm이상) | 0.3 | 4.9 | | 2 | 9.80 | m | |
