2025년 국도17호선 기타시설물 두교2교 등 30개소  
정기안전점검용역

# 외 관 조 사 망 도

백록육교

(주)명성엔지니어링

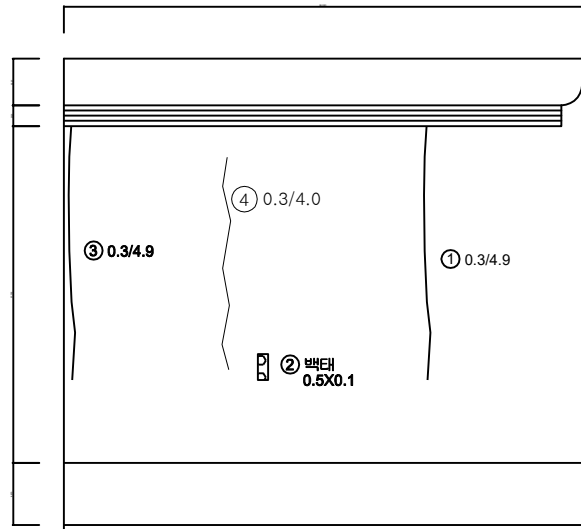
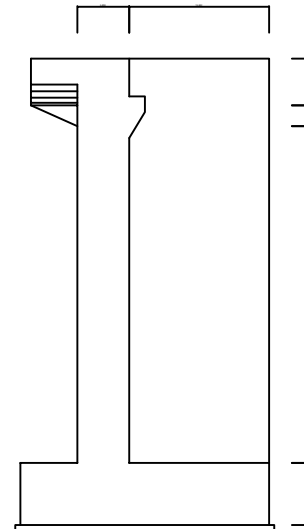
용인 방향

| 번호 | 구분 | 부재 | 손상내용 | 손상현황 | | | | | | 비고 |
|---|---|---|---|---|---|---|---|---|---|---|
| 1 | 24년 | 교대 | 균열(0.3mm이상) | 0.3 | 4.9 | | 1 | 4.90 | m | |
| 2 | 24년 | 교대 | 백태 | | 0.5 | 0.1 | 1 | 0.05 | m² | |
| 3 | 24년 | 교대 | 균열(0.3mm이상) | 0.3 | 4.9 | | 1 | 4.90 | m | |
| 4 | 25상 | 교대 | 균열(0.3mm이상) | 0.3 | 4.0 | | 1 | 4.00 | m | |

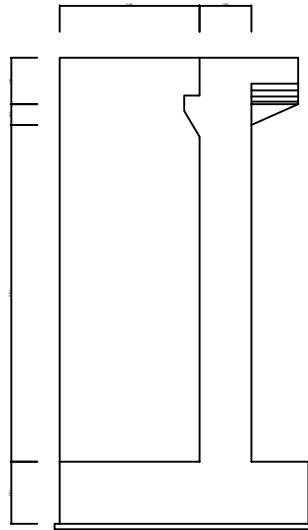
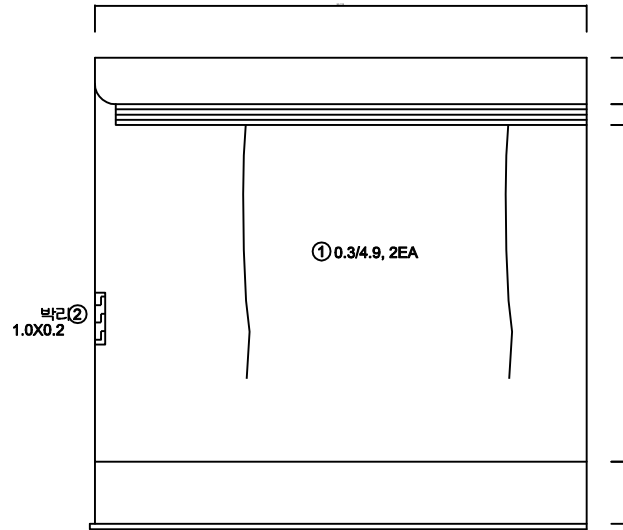
여 주 방 향

| 번호 | 구분 | 부재 | 손상내용 | 손상현황 | | | | | | 비 고 |
|---|---|---|---|---|---|---|---|---|---|---|
| 1 | 24년 | 교대 | 균열(0.3mm이상) | 0.3 | 4.9 | | 2 | 9.80 | m | |
| 2 | 24년 | 교대 | 박리 | | 1.0 | 0.2 | 1 | 0.20 | m² | |

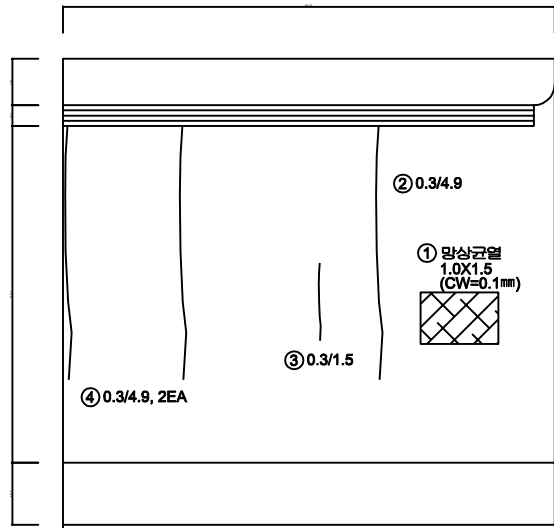
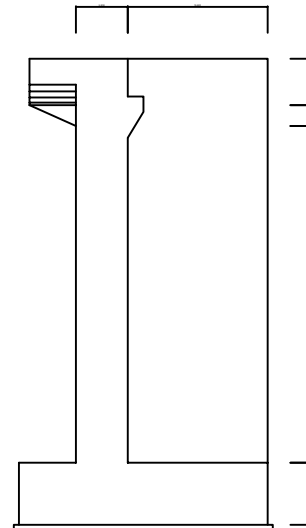
여주 방 향

| 번호 | 구분 | 부재 | 손상내용 | 손상현황 | | | | | | 비 고 |
|---|---|---|---|---|---|---|---|---|---|---|
| 1 | 24년 | 교대 | 망상균열 | 0.1 | 1.0 | 1.5 | 1 | 1.50 | m² | |
| 2 | 24년 | 교대 | 균열(0.3mm이상) | 0.3 | 4.9 | | 1 | 4.90 | m | |
| 3 | 24년 | 교대 | 균열(0.3mm이상) | 0.3 | 1.5 | | 1 | 1.50 | m | |
| 4 | 24년 | 교대 | 균열(0.3mm이상) | 0.3 | 4.9 | | 2 | 9.80 | m | |
