신월여의지하도로 안전점검(정기,정밀)용역  
(정밀안전점검)

외관조사망도  
신월여의지하도로(여의도방향)

ID : 신월여의지하도로-여의도방향 (NATM 1~10구간)

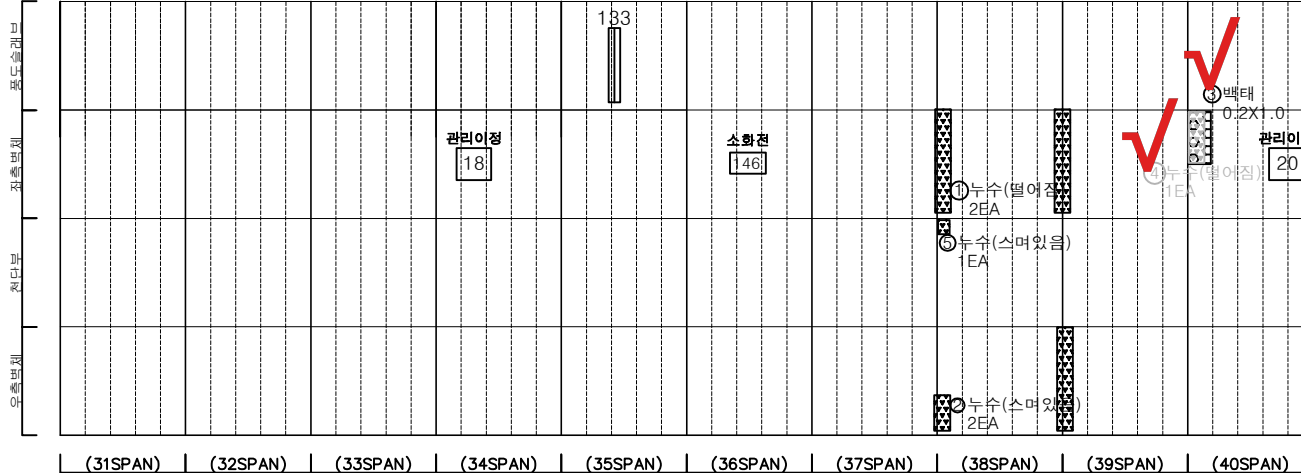
| 번호 | 발생<br>년도 | 부재 | 위치 | 손상내용 | 손상현황 | | | | | | 비고 |
|---|---|---|---|---|---|---|---|---|---|---|---|
| 1 | 22하 | 측벽부 | S 038 | 누수(떨어짐) | - | - | - | EA | 2 | 2.00 | |
| 2 | 22하 | 측벽부 | S 038 | 누수(스며있음) | - | - | - | EA | 2 | 2.00 | |
| 4 | 23하 | 측벽부 | S 040 | 누수(떨어짐) | - | - | - | EA | 1 | 1.00 | 24'상 보수 |
| 5 | 24하 | 천단부 | S 038 | 누수(스며있음) | - | - | - | EA | 1 | 1.00 | |

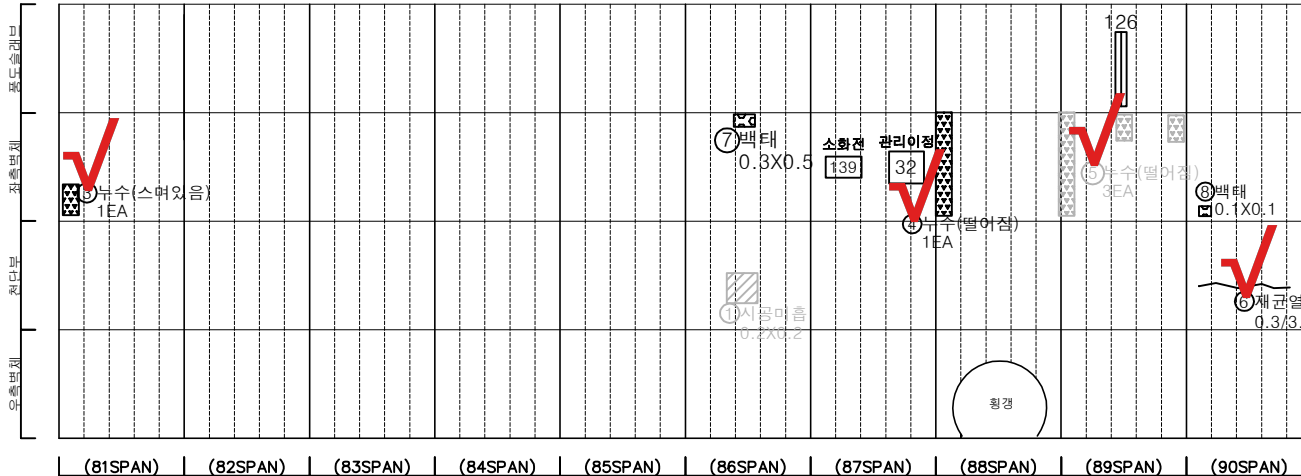
| 번호 | 발생<br>년도 | 부재 | 위치 | 손상내용 | 손상현황 | | | | | | 비고 |
|---|---|---|---|---|---|---|---|---|---|---|---|
| 3 | 22하 | 측벽부 | S 081 | 누수(스며있음) | - | - | - | EA | 1 | 1.00 | |
| 4 | 22하 | 측벽부 | S 088 | 누수(떨어짐) | - | - | - | EA | 1 | 1.00 | |
| 5 | 22하 | 측벽부 | S 089 | 누수(떨어짐) | - | - | - | EA | 3 | 3.00 | 24'하 보수 |
| 6 | 23상 | 천단부 | S 090 | 재균열(폭0.3mm이상) | 0.3 | 3.0 | - | m | 1 | 3.00 | |

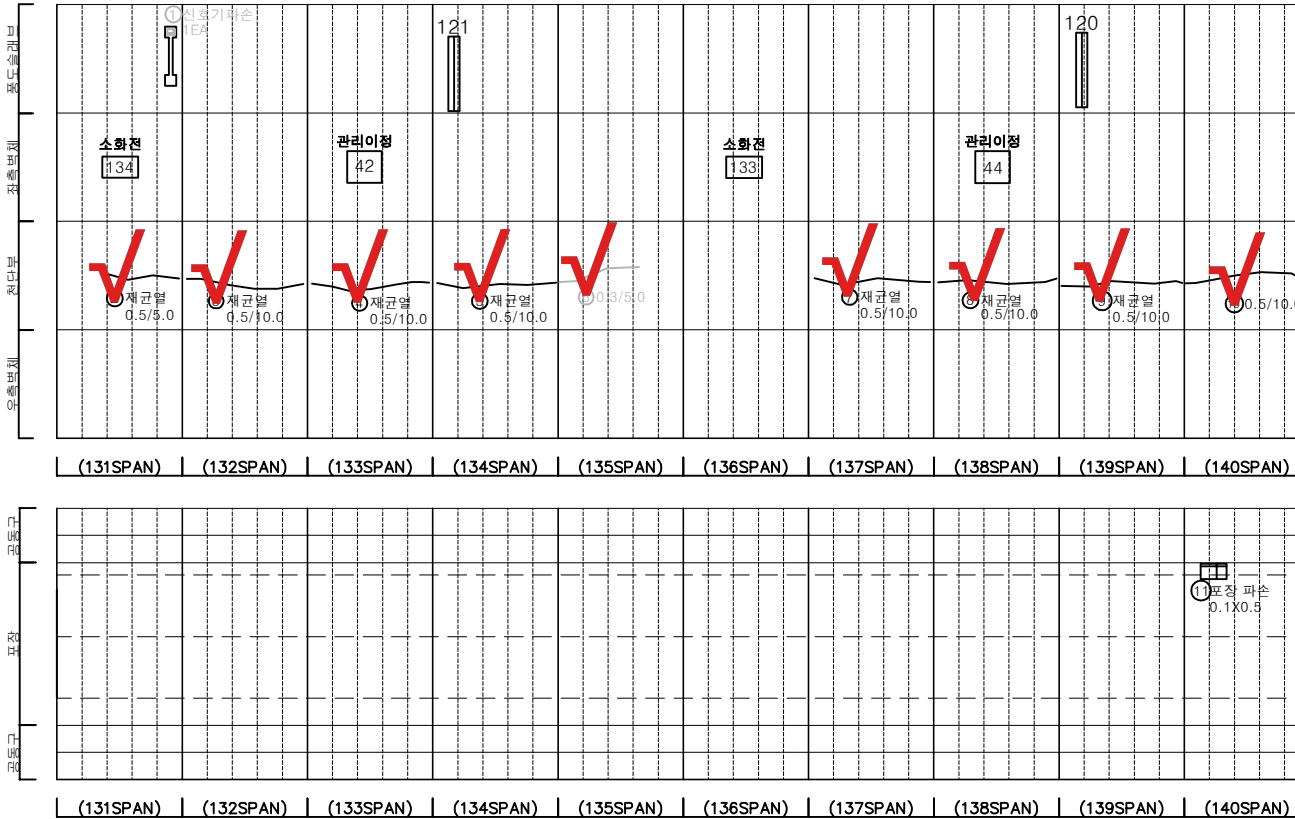
| 번호 | 발생년도 | 부재 | 위치 | 손상내용 | 손상현황 | | | | | | 비고 |
|---|---|---|---|---|---|---|---|---|---|---|---|
| 2 | 23상 | 천단부 | S 131 | 재균열(폭0.3mm이상) | 0.5 | 5.0 | - | m | 1 | 5.00 | |
| 3 | 23상 | 천단부 | S 132 | 재균열(폭0.3mm이상) | 0.5 | 10.0 | - | m | 1 | 10.00 | |
| 4 | 23상 | 천단부 | S 133 | 재균열(폭0.3mm이상) | 0.5 | 10.0 | - | m | 1 | 10.00 | |
| 5 | 23상 | 천단부 | S 134 | 재균열(폭0.3mm이상) | 0.5 | 10.0 | - | m | 1 | 10.00 | |
| 6 | 23상 | 천단부 | S 135 | 균열(폭0.3mm이상) | 0.3 | 5.0 | - | m | 1 | 5.00 | 23 상 부속 |
| 7 | 23상 | 천단부 | S 137 | 재균열(폭0.3mm이상) | 0.5 | 10.0 | - | m | 1 | 10.00 | |
| 8 | 23상 | 천단부 | S 138 | 재균열(폭0.3mm이상) | 0.5 | 10.0 | - | m | 1 | 10.00 | |
| 9 | 23상 | 천단부 | S 139 | 재균열(폭0.3mm이상) | 0.5 | 10.0 | - | m | 1 | 10.00 | |
| 10 | 23상 | 천단부 | S 140 | 균열(폭0.3mm이상) | 0.5 | 10.0 | - | m | 1 | 10.00 | |

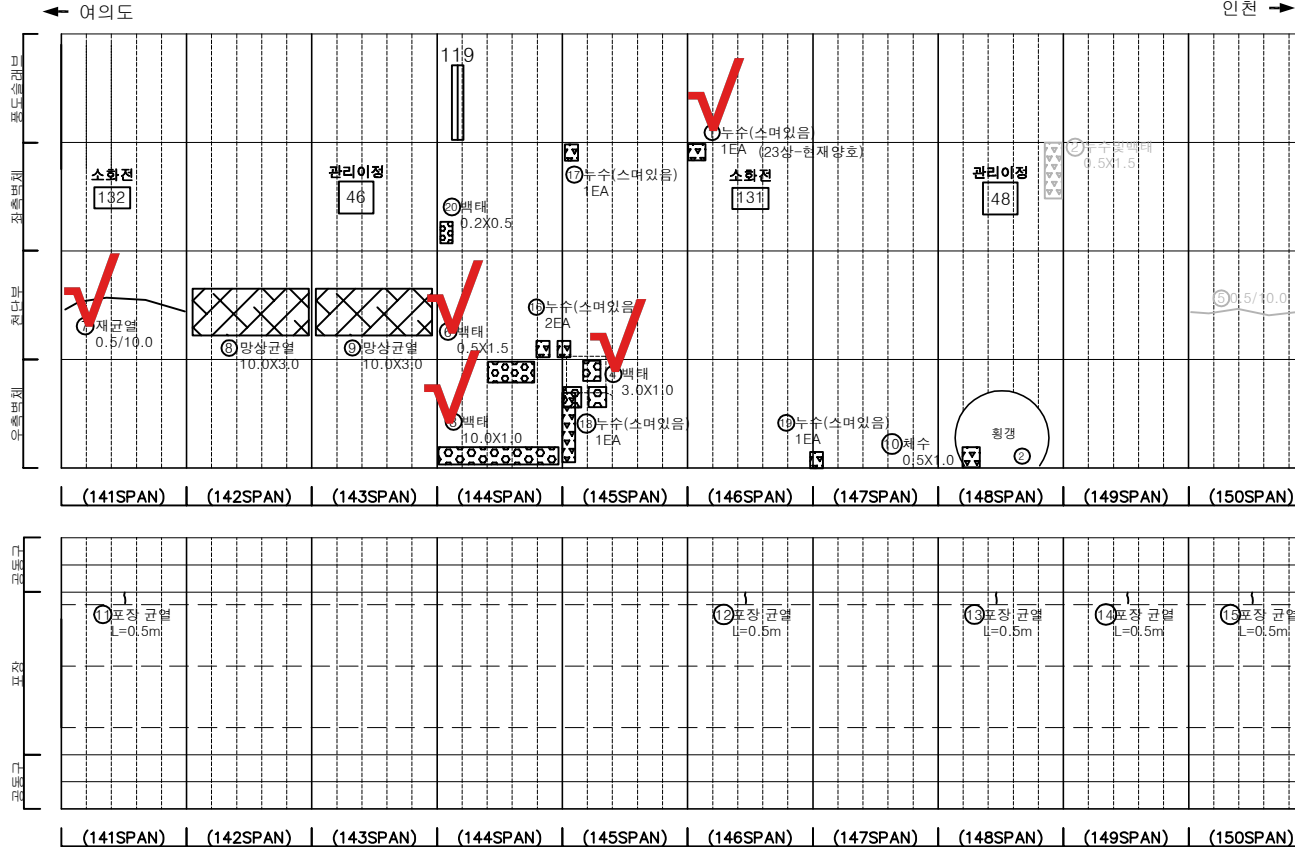
| 번호 | 발생<br>년도 | 부재 | 위치 | 손상내용 | 손상현황 | | | | | | 비고 |
|---|---|---|---|---|---|---|---|---|---|---|---|
| 1 | 22상 | 측벽부 | S 146 | 누수(스며있음) | - | - | - | EA | 1 | 1.00 | |
| 2 | 22상 | 측벽부 | S 148 | 누수및백태 | - | 0.5 | 1.5 | m <sup>2</sup> | 1 | 0.75 | 23상 보수 |
| 5 | 22상 | 천단부 | S 150 | 균열(폭0.3mm이상) | 0.5 | 10.0 | - | m | 1 | 10.00 | 23상 보수 |
| 7 | 23상 | 천단부 | S 141 | 재균열(폭0.3mm이상) | 0.5 | 10.0 | - | m | 1 | 10.00 | |
| 8 | 24상 | 천단부 | S 142 | 망상균열 | - | 10.0 | 3.0 | m <sup>2</sup> | 1 | 30.00 | |
| 9 | 24상 | 천단부 | S 143 | 망상균열 | - | 10.0 | 3.0 | m <sup>2</sup> | 1 | 30.00 | |
| 11 | 24상 | 포장부 | S 141 | 포장 균열 | - | 0.5 | - | m | 1 | 0.50 | |
| 16 | 24하 | 천단부 | S 144 | 누수(스며있음) | - | - | - | EA | 2 | 2.00 | |
| 17 | 24하 | 측벽부 | S 145 | 누수(스며있음) | - | - | - | EA | 1 | 1.00 | |
| 19 | 24하 | 측벽부 | S 147 | 누수(스며있음) | - | - | - | EA | 1 | 1.00 | |

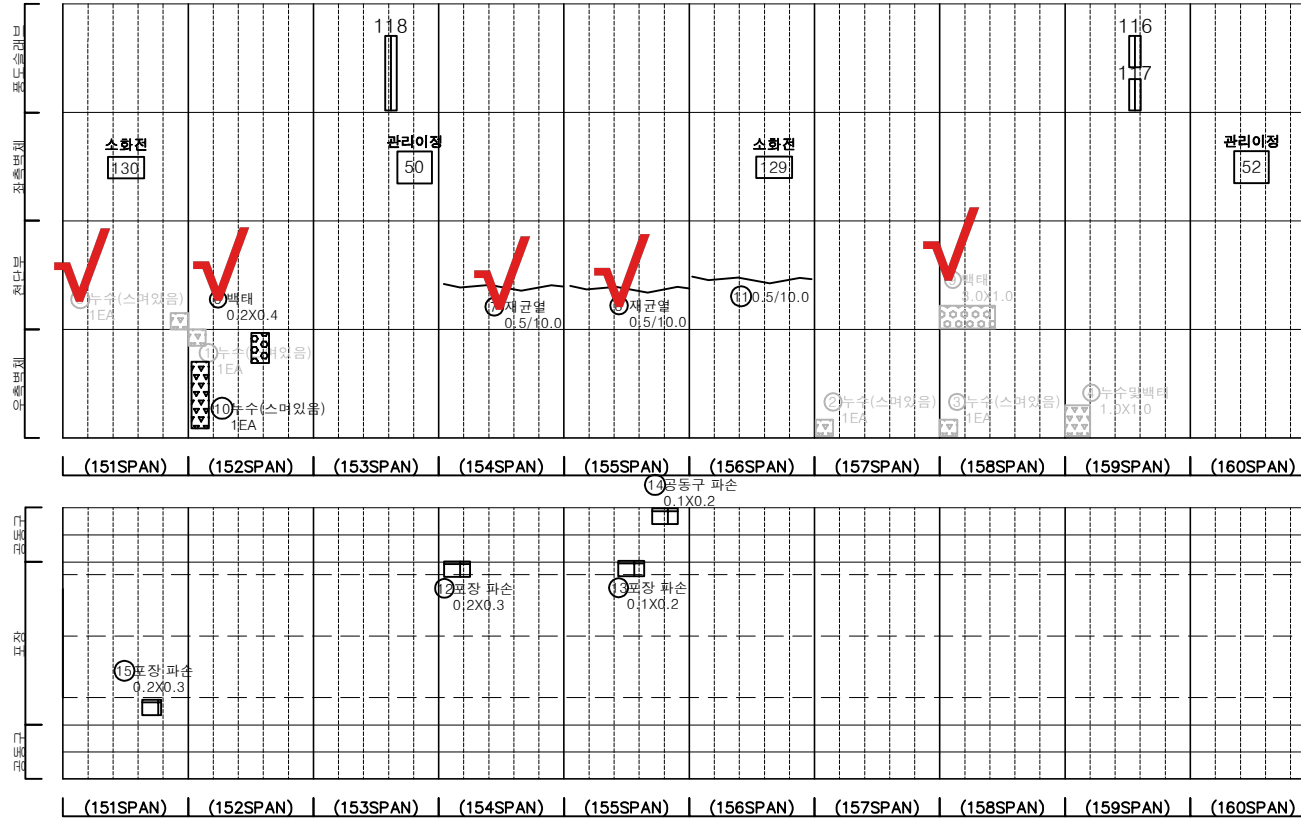
| 번호 | 발생<br>년도 | 부재 | 위치 | 손상내용 | 손상현황 | | | | | | 비 고 |
|---|---|---|---|---|---|---|---|---|---|---|---|
| 1 | 22상 | 측벽부 | S 152 | 누수(스며있음) | - | - | - | EA | 1 | 1.00 | 23'상 보수 |
| 2 | 22상 | 측벽부 | S 157 | 누수(스며있음) | - | - | - | EA | 1 | 1.00 | 23'상 보수 |
| 3 | 22상 | 측벽부 | S 158 | 누수(스며있음) | - | - | - | EA | 1 | 1.00 | 23'상 보수 |
| 4 | 22상 | 측벽부 | S 159 | 누수및백태 | - | 1.0 | 1.0 | m <sup>2</sup> | 1 | 1.00 | 23'상 보수 |
| 5 | 23상 | 천단부 | S 151 | 누수(스며있음) | - | - | - | EA | 1 | 1.00 | 24'상 보수 |
| 7 | 23상 | 천단부 | S 154 | 재균열(폭0.3mm이상) | 0.5 | 10.0 | - | m | 1 | 10.00 | |
| 8 | 23상 | 천단부 | S 155 | 재균열(폭0.3mm이상) | 0.5 | 10.0 | - | m | 1 | 10.00 | |
| 10 | 24상 | 측벽부 | S 152 | 누수(스며있음) | - | - | - | EA | 1 | 1.00 | |
| 11 | 24상 | 천단부 | S 156 | 균열(폭0.3mm이상) | 0.5 | 10.0 | - | m | 1 | 10.00 | |

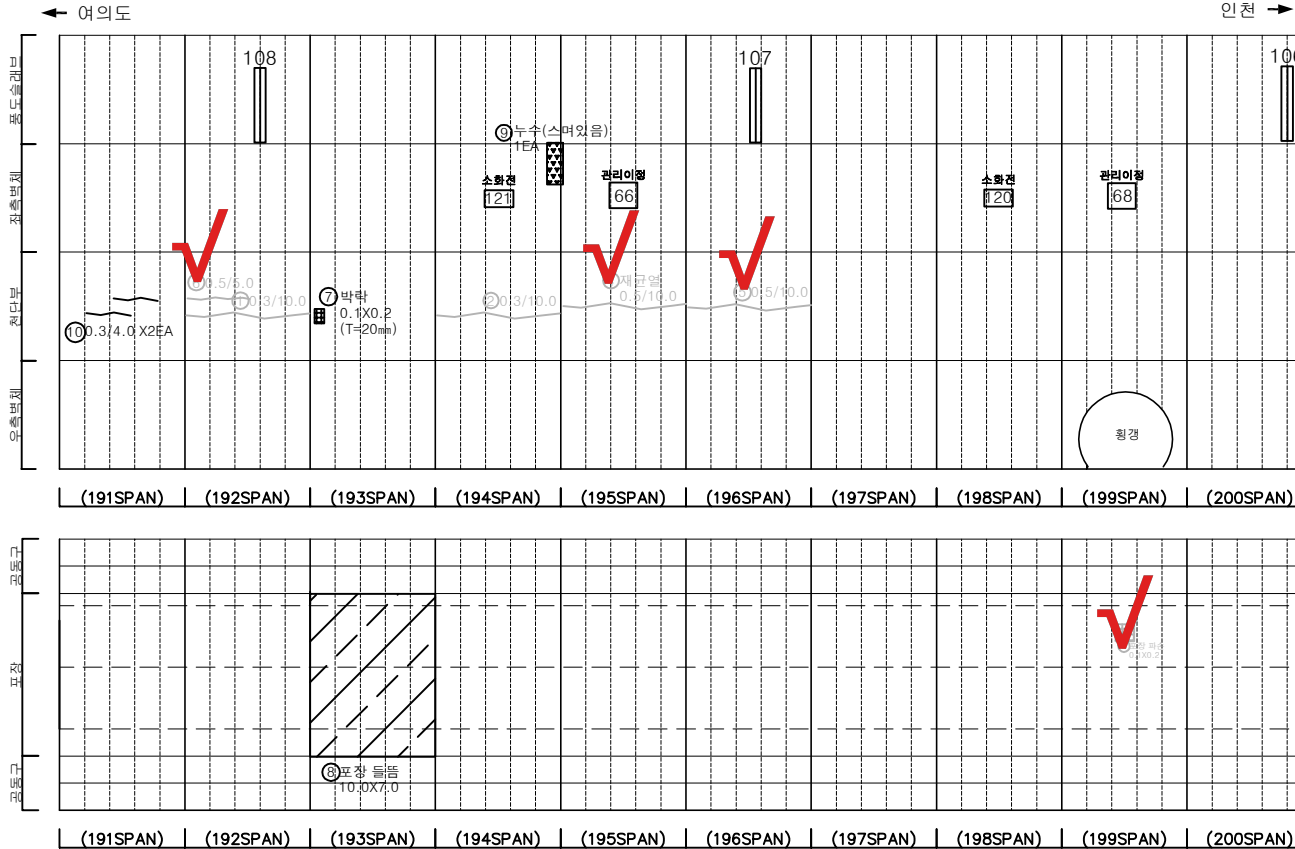
| 번호 | 발생년도 | 부재 | 위치 | 손상내용 | 손상현황 | | | | | | 비고 |
|---|---|---|---|---|---|---|---|---|---|---|---|
| 1 | 22상 | 천단부 | S 192 | 균열(폭0.3mm이상) | 0.3 | 10.0 | - | m | 1 | 10.00 | 23상 보수 |
| 2 | 22상 | 천단부 | S 194 | 균열(폭0.3mm이상) | 0.3 | 10.0 | - | m | 1 | 10.00 | 23상 보수 |
| 5 | 23상 | 천단부 | S 196 | 균열(폭0.3mm이상) | 0.5 | 10.0 | - | m | 1 | 10.00 | 25상 보수 |
| 6 | 23하 | 천단부 | S 192 | 균열(폭0.3mm이상) | 0.5 | 5.0 | - | m | 1 | 5.00 | 25상 보수 |
| 9 | 25상 | 측벽부 | S 194 | 누수(스머있음) | - | - | - | EA | 1 | 1.00 | |
| 10 | 25상 | 천단부 | S 191 | 균열(폭0.3mm이상) | 0.3 | 4.0 | - | m | 2 | 8.00 | |

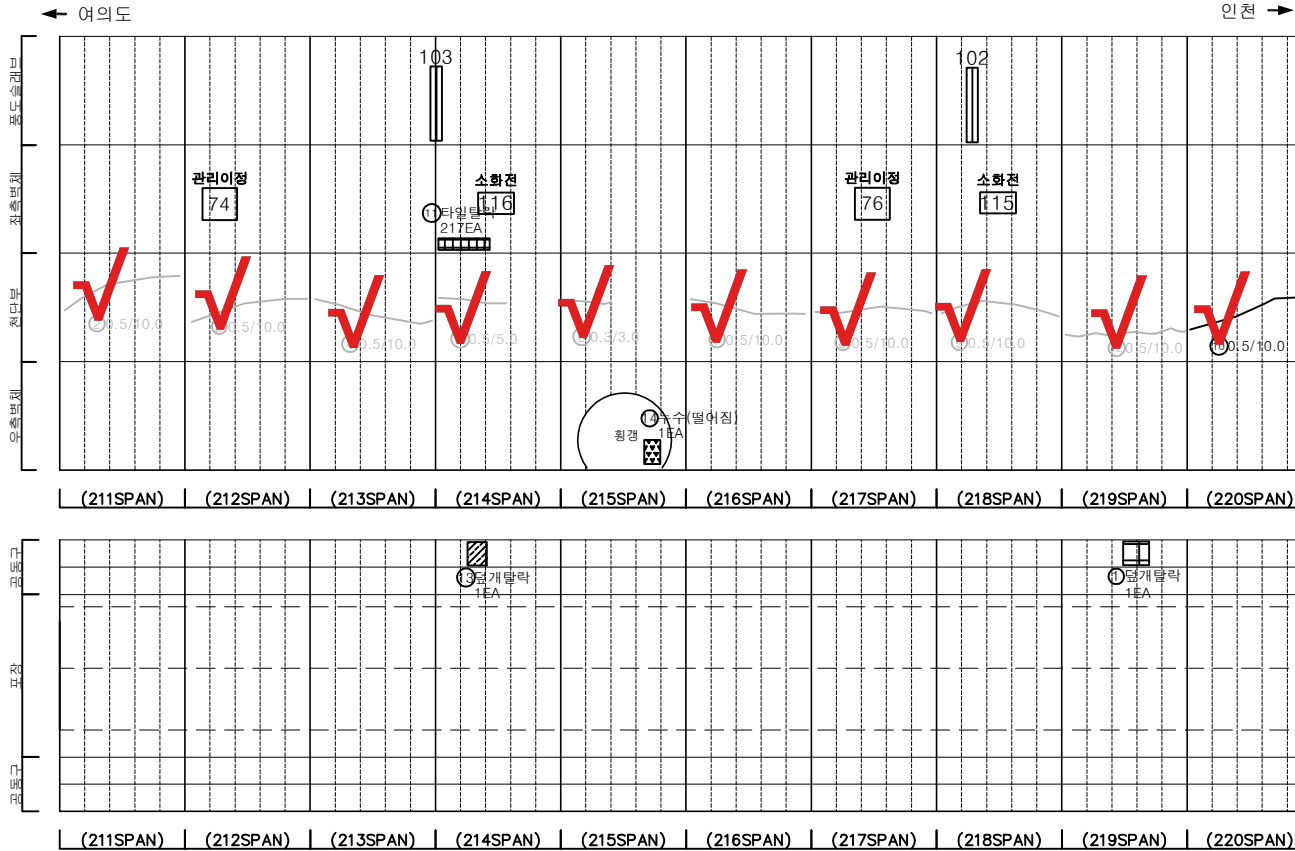
| 번호 | 발생<br>년도 | 부재 | 위치 | 손상내용 | 손상현황 | | | | | | 비고 |
|---|---|---|---|---|---|---|---|---|---|---|---|
| 2 | 23상 | 천단부 | S 211 | 균열(폭0.3mm이상) | 0.5 | 10.0 | - | m | 1 | 10.00 | 25상 보수 |
| 3 | 23상 | 천단부 | S 212 | 균열(폭0.3mm이상) | 0.5 | 10.0 | - | m | 1 | 10.00 | 25상 보수 |
| 4 | 23상 | 천단부 | S 213 | 균열(폭0.3mm이상) | 0.5 | 10.0 | - | m | 1 | 10.00 | 25상 보수 |
| 5 | 23상 | 천단부 | S 214 | 균열(폭0.3mm이상) | 0.5 | 5.0 | - | m | 1 | 5.00 | 25상 보수 |
| 6 | 23상 | 천단부 | S 215 | 균열(폭0.3mm이상) | 0.3 | 3.0 | - | m | 1 | 3.00 | 25상 보수 |
| 7 | 23상 | 천단부 | S 216 | 균열(폭0.3mm이상) | 0.5 | 10.0 | - | m | 1 | 10.00 | 25상 보수 |
| 8 | 23상 | 천단부 | S 217 | 균열(폭0.3mm이상) | 0.5 | 10.0 | - | m | 1 | 10.00 | 25상 보수 |
| 9 | 23상 | 천단부 | S 218 | 균열(폭0.3mm이상) | 0.5 | 10.0 | - | m | 1 | 10.00 | 25상 보수 |
| 10 | 23상 | 천단부 | S 219 | 균열(폭0.3mm이상) | 0.5 | 10.0 | - | m | 1 | 10.00 | 손상중가 |
| 11 | 23하 | 측벽부 | S 214 | 타일탈락 | - | - | - | EA | 217 | 217.00 | 손상중가 |
| 12 | 24상 | 천단부 | S 219 | 균열(폭0.3mm이상) | 0.5 | 10.0 | - | m | 1 | 10.00 | 25상 보수 |
| 14 | 25상 | 피난연락경 | S 215 | 누수(벌어짐) | - | - | - | EA | 1 | 1.00 | |

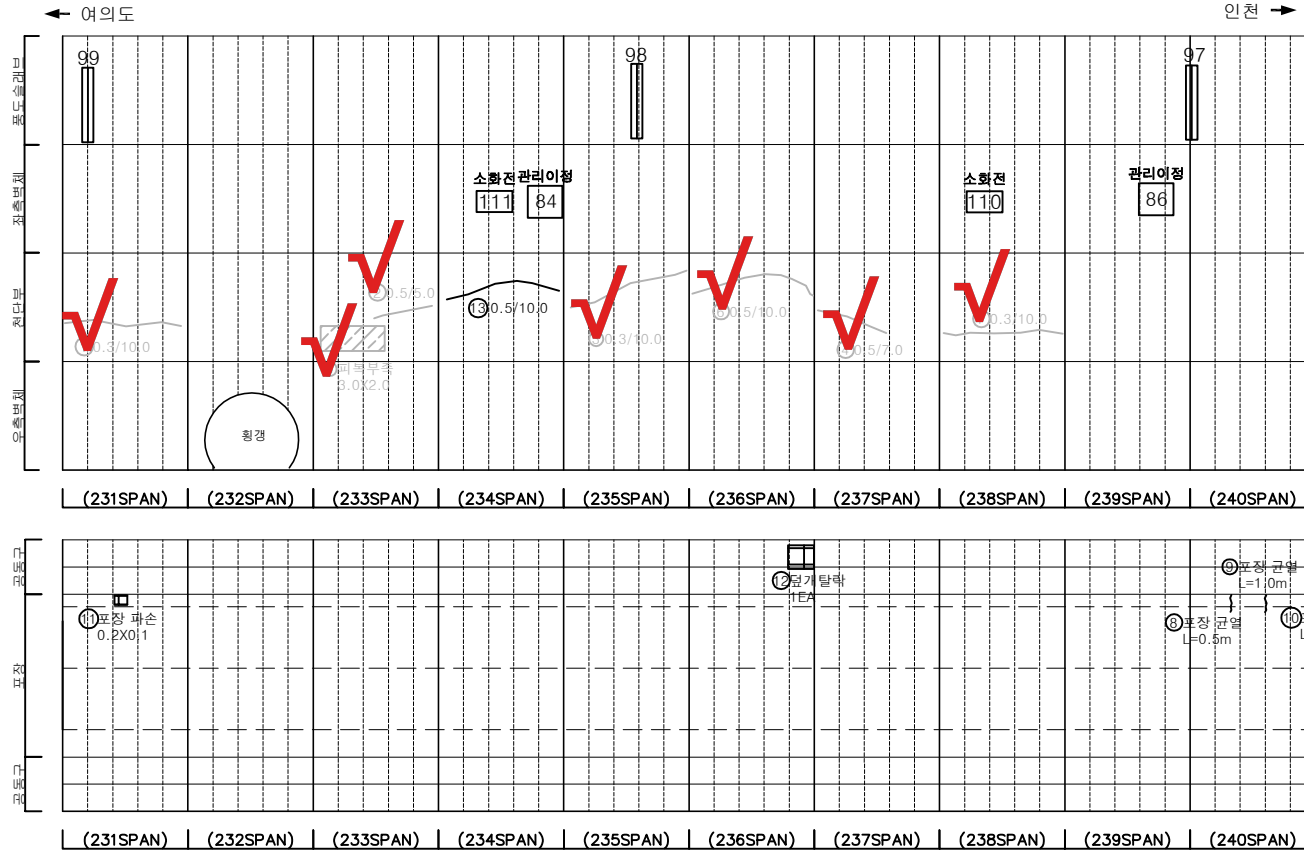
| 번호 | 발생<br>년도 | 부재 | 위치 | 손상내용 | 손상현황 | | | | | | 비고 |
|---|---|---|---|---|---|---|---|---|---|---|---|
| 1 | 23상 | 천단부 | S 231 | 균열(폭0.3mm이상) | 0.3 | 10.0 | - | m | 1 | 10.00 | 25상 보속 |
| 2 | 23상 | 천단부 | S 233 | 균열(폭0.3mm이상) | 0.5 | 5.0 | - | m | 1 | 5.00 | 25상 보속 |
| 3 | 23상 | 천단부 | S 235 | 균열(폭0.3mm이상) | 0.3 | 10.0 | - | m | 1 | 10.00 | 25상 보속 |
| 4 | 23상 | 천단부 | S 237 | 균열(폭0.3mm이상) | 0.5 | 7.0 | - | m | 1 | 7.00 | 25상 보속 |
| 6 | 23하 | 천단부 | S 236 | 균열(폭0.3mm이상) | 0.5 | 10.0 | - | m | 1 | 10.00 | 25상 보속 |
| 7 | 23하 | 천단부 | S 238 | 균열(폭0.3mm이상) | 0.3 | 10.0 | - | m | 1 | 10.00 | 25상 보속 |
| 8 | 24상 | 포장부 | S 240 | 포장 균열 | - | 0.5 | - | m | 1 | 0.50 | |
| 9 | 24상 | 포장부 | S 240 | 포장 균열 | - | 1.0 | - | m | 1 | 1.00 | |
| 10 | 24상 | 포장부 | S 240 | 포장 균열 | - | 0.5 | - | m | 1 | 0.50 | |
| 13 | 25상 | 천단부 | S 234 | 균열(폭0.3mm이상) | 0.5 | 10.0 | - | m | 1 | 10.00 | |

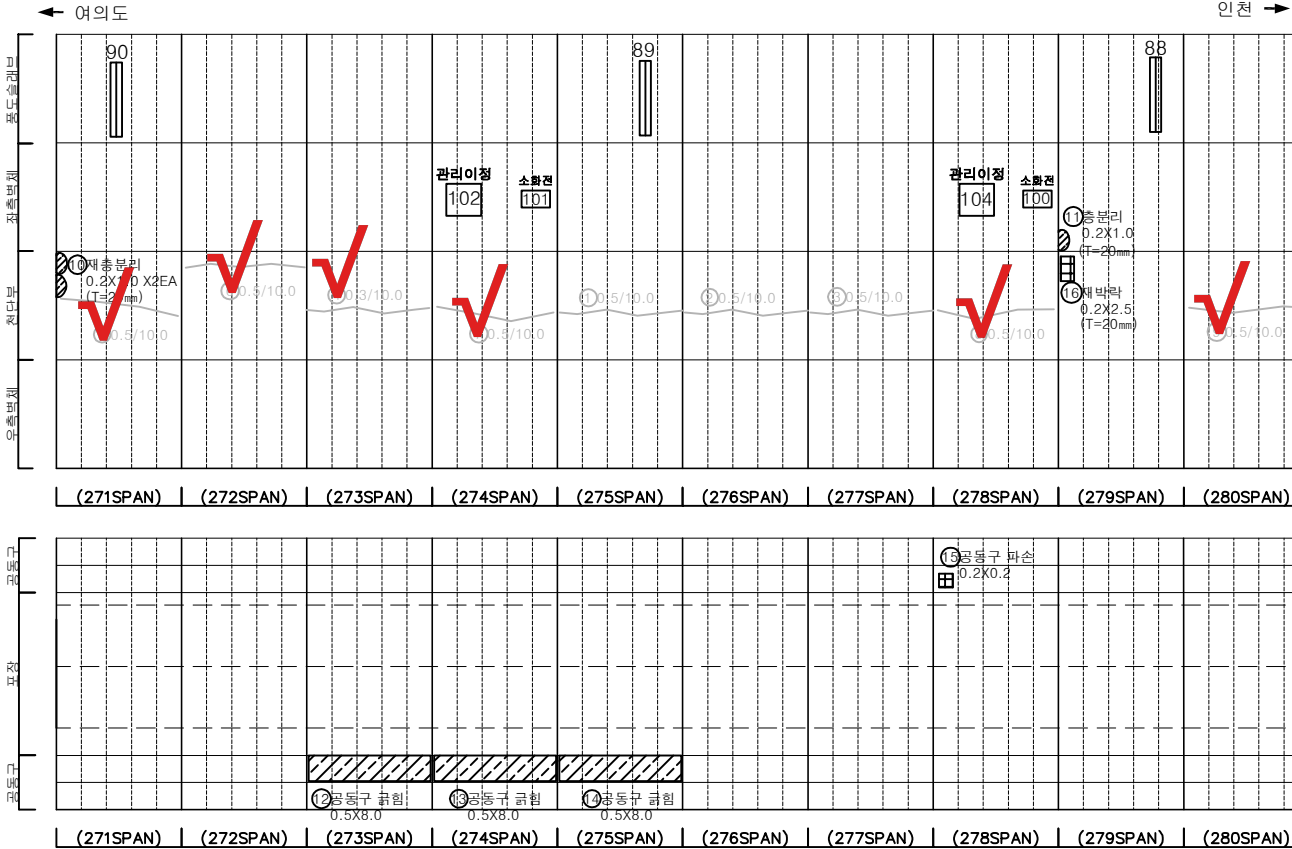
| 번호 | 발생<br>년도 | 부재 | 위치 | 손상내용 | 손상현황 | | | | | | 비고 |
|---|---|---|---|---|---|---|---|---|---|---|---|
| 1 | 22상 | 천단부 | S 275 | 균열(폭0.3mm이상) | 0.5 | 10.0 | - | m | 1 | 10.00 | 23상 보속 |
| 2 | 22상 | 천단부 | S 276 | 균열(폭0.3mm이상) | 0.5 | 10.0 | - | m | 1 | 10.00 | 23상 보속 |
| 3 | 22상 | 천단부 | S 277 | 균열(폭0.3mm이상) | 0.5 | 10.0 | - | m | 1 | 10.00 | 23상 보속 |
| 4 | 22하 | 천단부 | S 273 | 균열(폭0.3mm이상) | 0.3 | 10.0 | - | m | 1 | 10.00 | 25상 보속 |
| 5 | 23상 | 천단부 | S 271 | 균열(폭0.3mm이상) | 0.5 | 10.0 | - | m | 1 | 10.00 | 25상 보속 |
| 6 | 23상 | 천단부 | S 272 | 균열(폭0.3mm이상) | 0.5 | 10.0 | - | m | 1 | 10.00 | 25상 보속 |
| 7 | 23상 | 천단부 | S 274 | 균열(폭0.3mm이상) | 0.5 | 10.0 | - | m | 1 | 10.00 | 25상 보속 |
| 8 | 23상 | 천단부 | S 278 | 균열(폭0.3mm이상) | 0.5 | 10.0 | - | m | 1 | 10.00 | 25상 보속 |
| 9 | 23상 | 천단부 | S 280 | 균열(폭0.3mm이상) | 0.5 | 10.0 | - | m | 1 | 10.00 | 25상 보속 |
